Companhia de Água e Esgoto do Ceará

Projeto Básico do SES para execução do Remanescente de Obra, e Reexecução das Redes do SES ao longo da CE-025 na Região do Porto das Dunas - CE

VOLUME I
Relatório Técnico

DEZEMBRO/2021

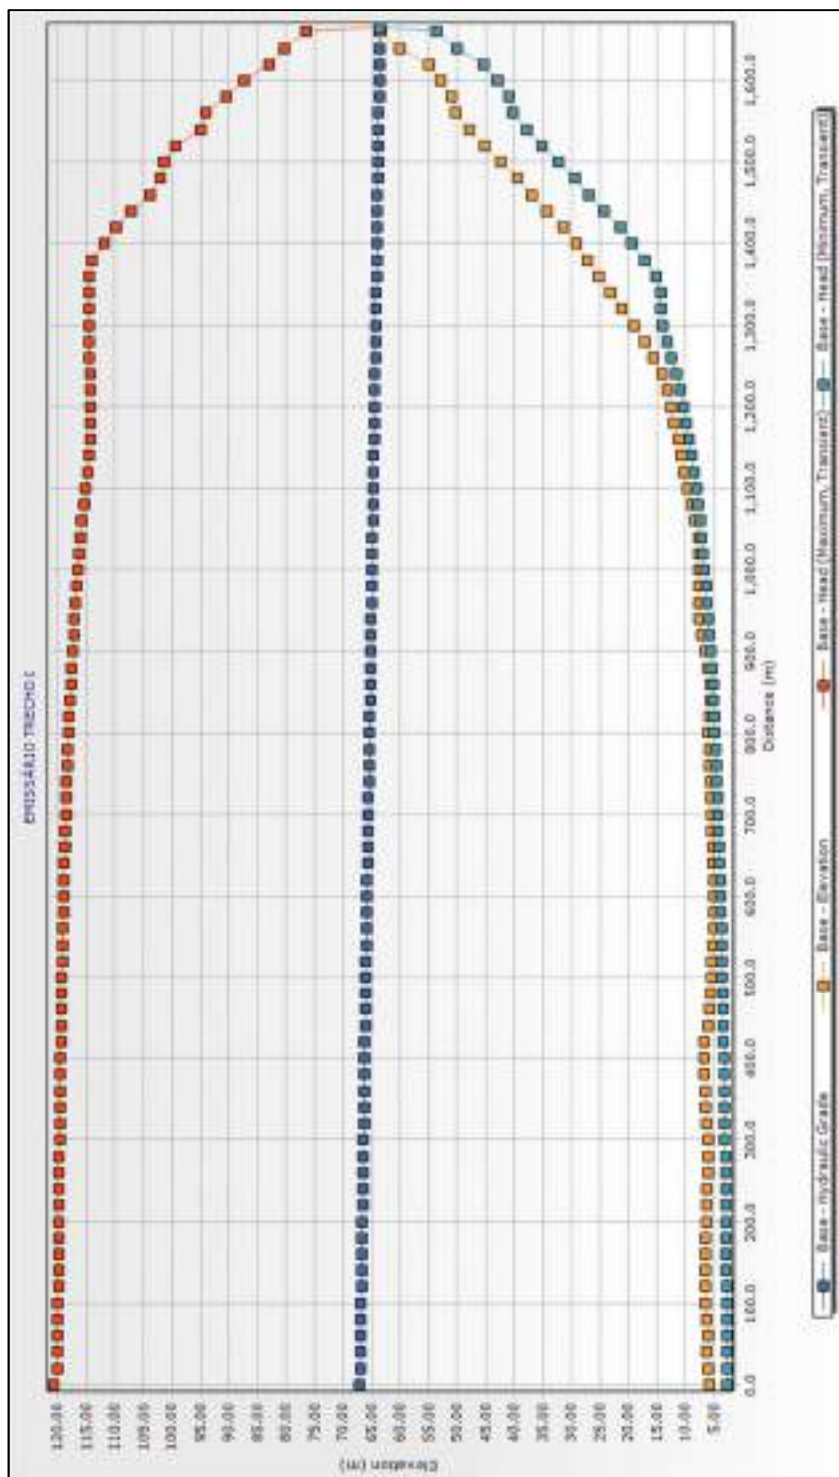
Figura 3.1. Análise de Envolvórias no Emissário - Sem Proteção

Na Figura 3.1, é apresentado o resultado gráfico dos transitórios hidráulicos, onde se evidencia que a linha piezométrica não atinge as pressões máximas de serviço da tubulação, não havendo problemas de sobre pressão, porém a sub pressão, supera o limite mínimo permitido de -4mca, consignada na norma interna da Cagece SPO-014, que como consequência poderá chegar a colapsar a tubulação.

Para solucionar os problemas decorrentes da subpressão, foi adoptado um tanque hidropneumático de 8000L para combater os transientes hidráulicos, suficiente para controlar as sub pressões na operação normal da estação elevatória. Na Figura 3.2, são apresentadas a curva de envoltórias do sistema com proteção.

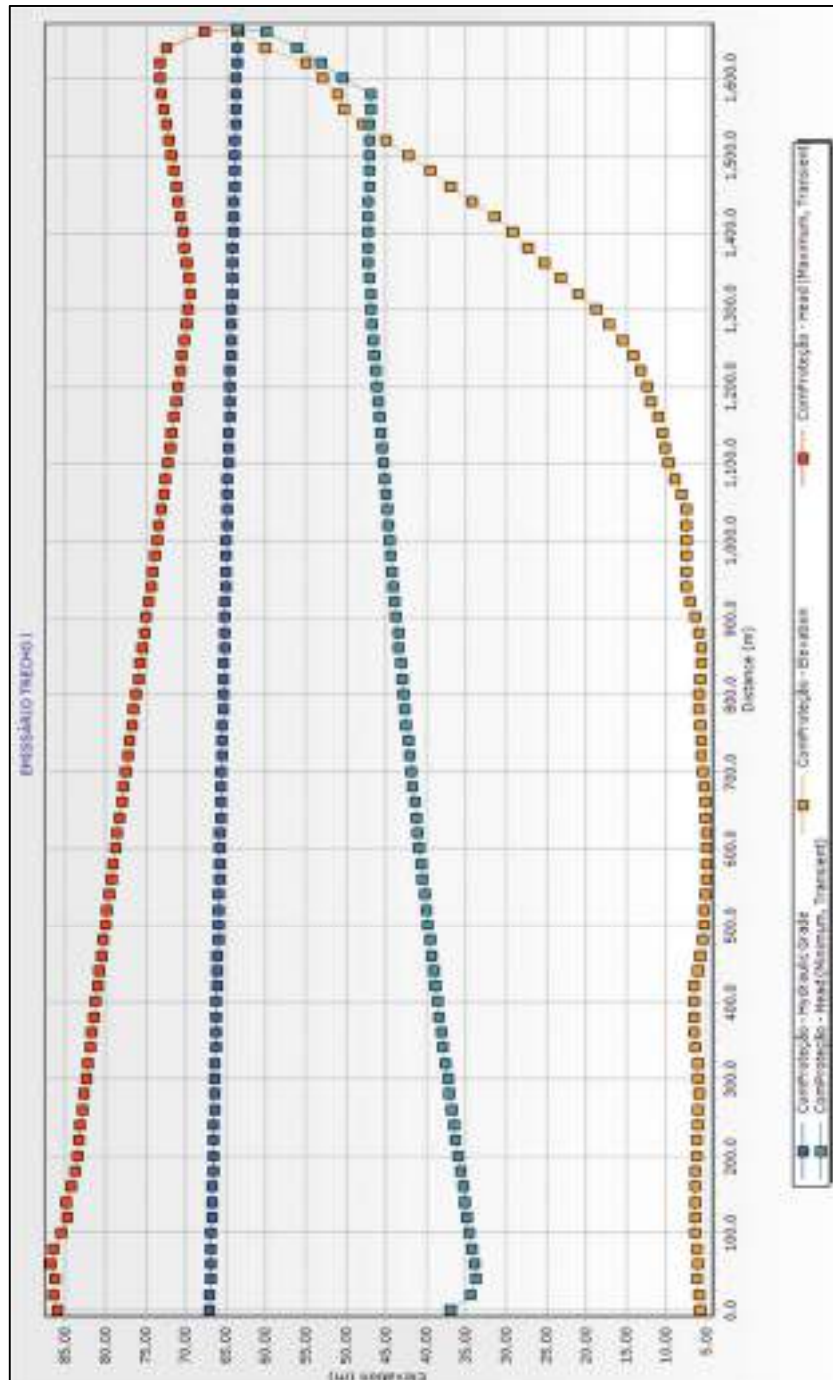
Figura 3.2. Análise de Envolvórias no Emissário - Com Proteção

- Pressão máxima86,5 mca (recalque)
- Pressão mínima -4 mca (recalque)

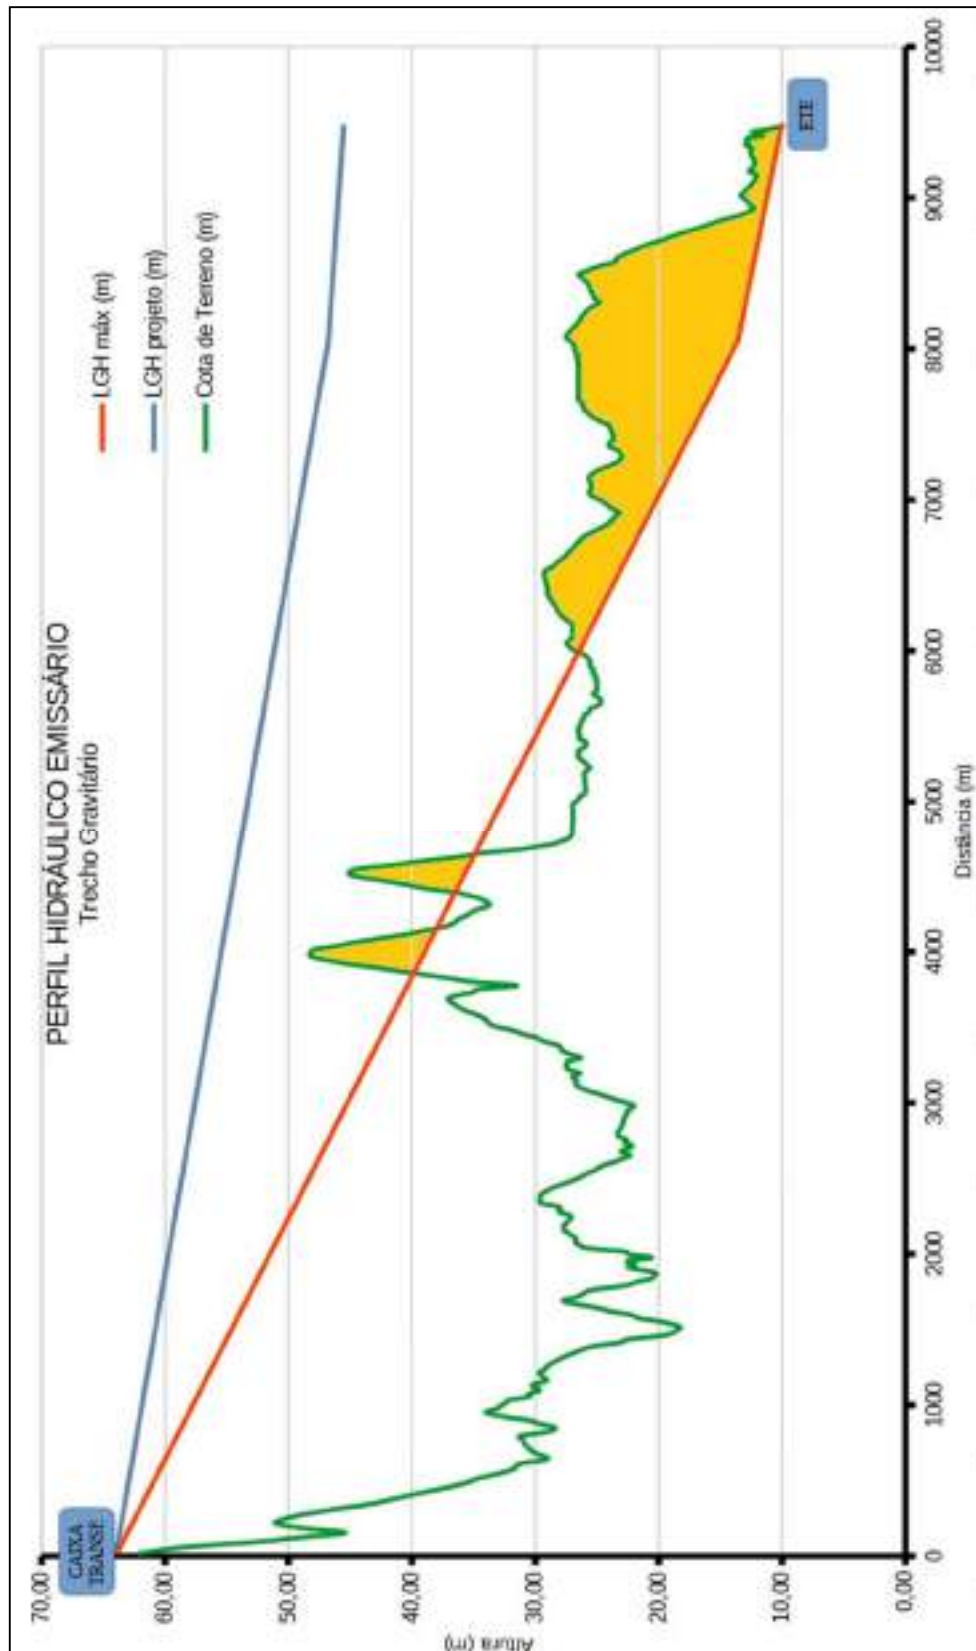
Figura 3.3. Perfil Hidráulico Emissário Gravitário

1. O Projeto inicial, considerou o dimensionamento atendendo a vazão de projeto (229,9 L/s), chegando na ETE pressurizado;
2. Os cálculos hidráulicos não verificaram o efeito da pressão atmosférica no ponto de chegada, motivado pela descarga livre modificando drasticamente a linha piezométrica;
3. A anterior condição faz que o fluxo acompanhe a capacidade máxima do emissário, modificando temporalmente a linha piezométrica, sendo que neste cenário a capacidade hidráulica do sistema seja maior que a vazão do projeto;
4. Pelas cotas do relevo, o efeito imediato na linha piezometria, será de ficar abaixo da cota de assentamento da tubulação, gerando pressões negativas, podendo até gerar desprendimentos da coluna de água nos pontos mais altos, além de poder gerar cavitação e consequente colapso da tubulação.

Na Figura 2, mostra-se o perfil hidráulico do emissário, identificando as linhas de gradiente hidráulico (LGH) do projeto, a linha piezométrica máxima do sistema, identificando os trechos onde aconteceriam as pressões negativas no sistema.

Após identificação dos problemas operacionais, e os efeitos imediatos na segurança da tubulação, foi analisado vários cenários para remediar esta situação, optando por utilizar válvulas tipo ventosa de alta performance, que acompanhe as vazões de esvaziamento, enchimento e drenagem do sistema, e permitir pressões mínimas (próximas da atmosférica), em especial nos pontos mais altos da linha do emissário.

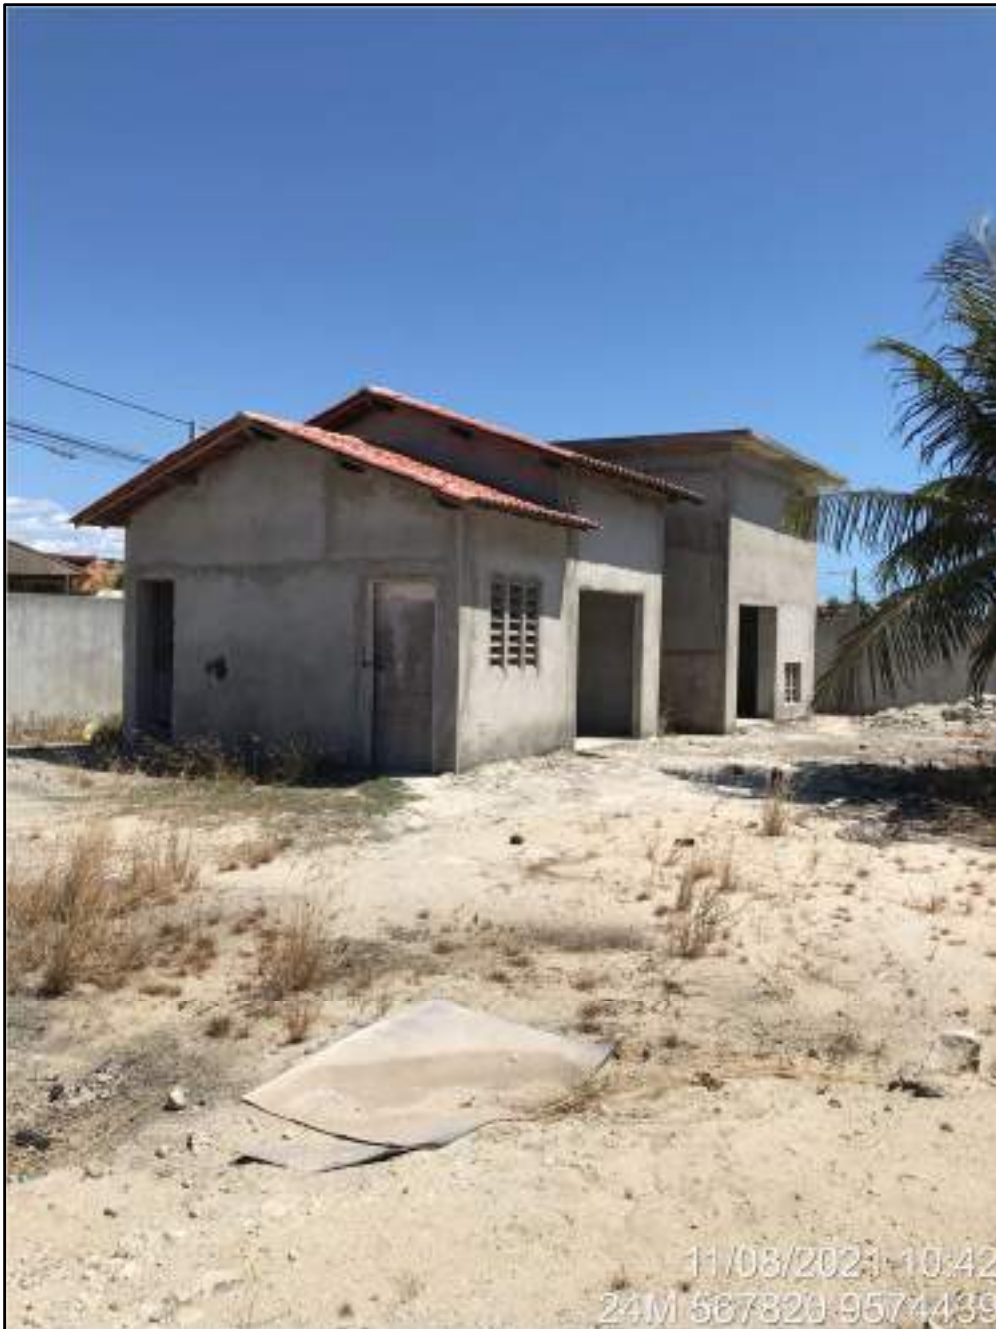
Foto 4.2. Casa da Subestação e Casa de Gerador, EEE - PDD

Na foto se identifica a casa da subestação e casa do gerador, parcialmente finalizadas, faltando revestimento e pintura.

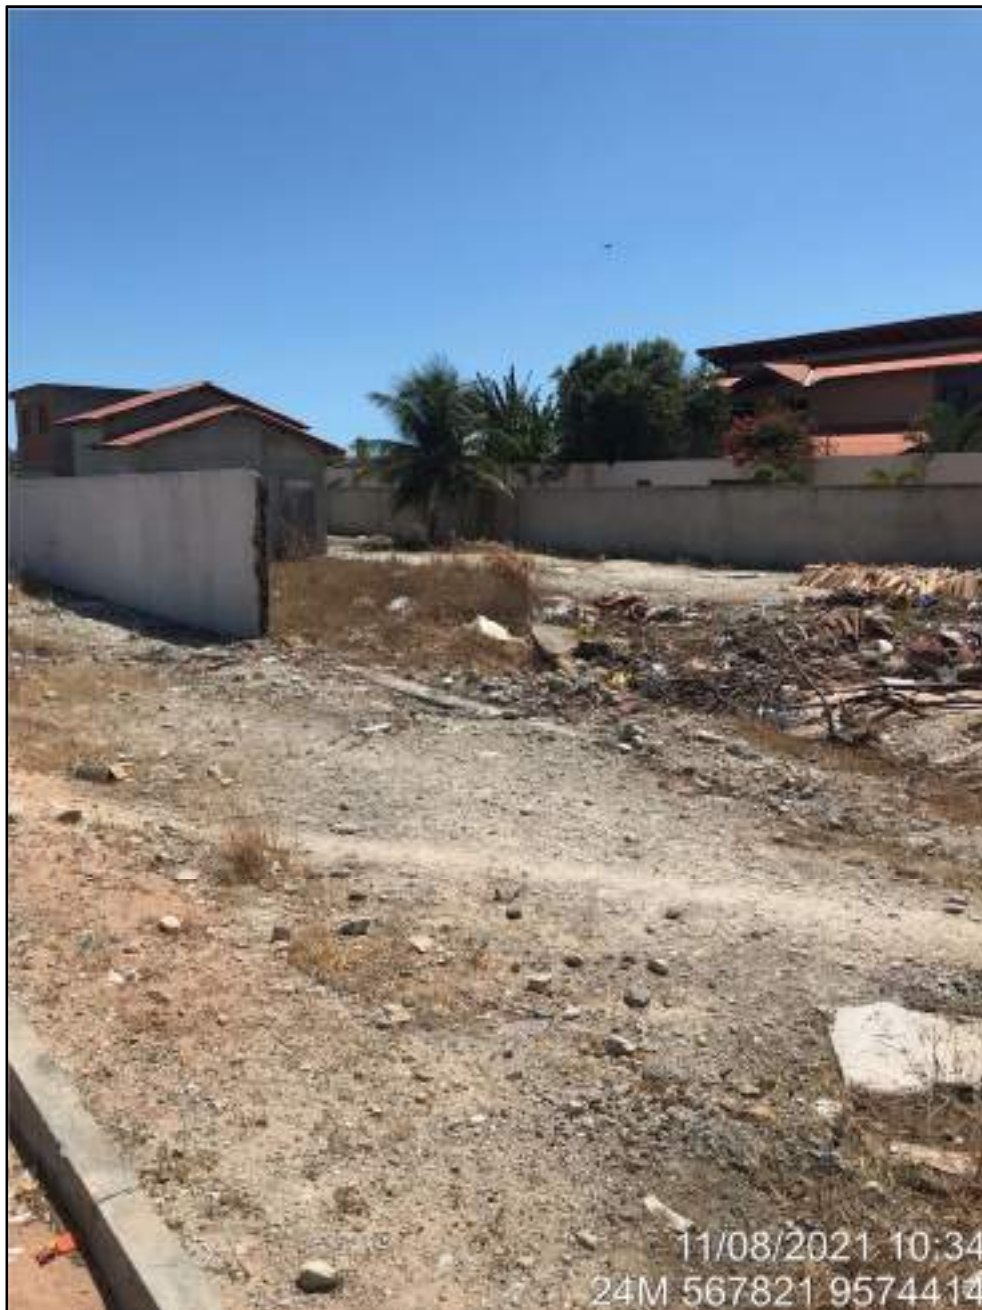
Foto 4.3. Urbanização da PDD - EEE

Área da EEE, muro de fechamento da EEE depredada, além disso finalizar a urbanização.

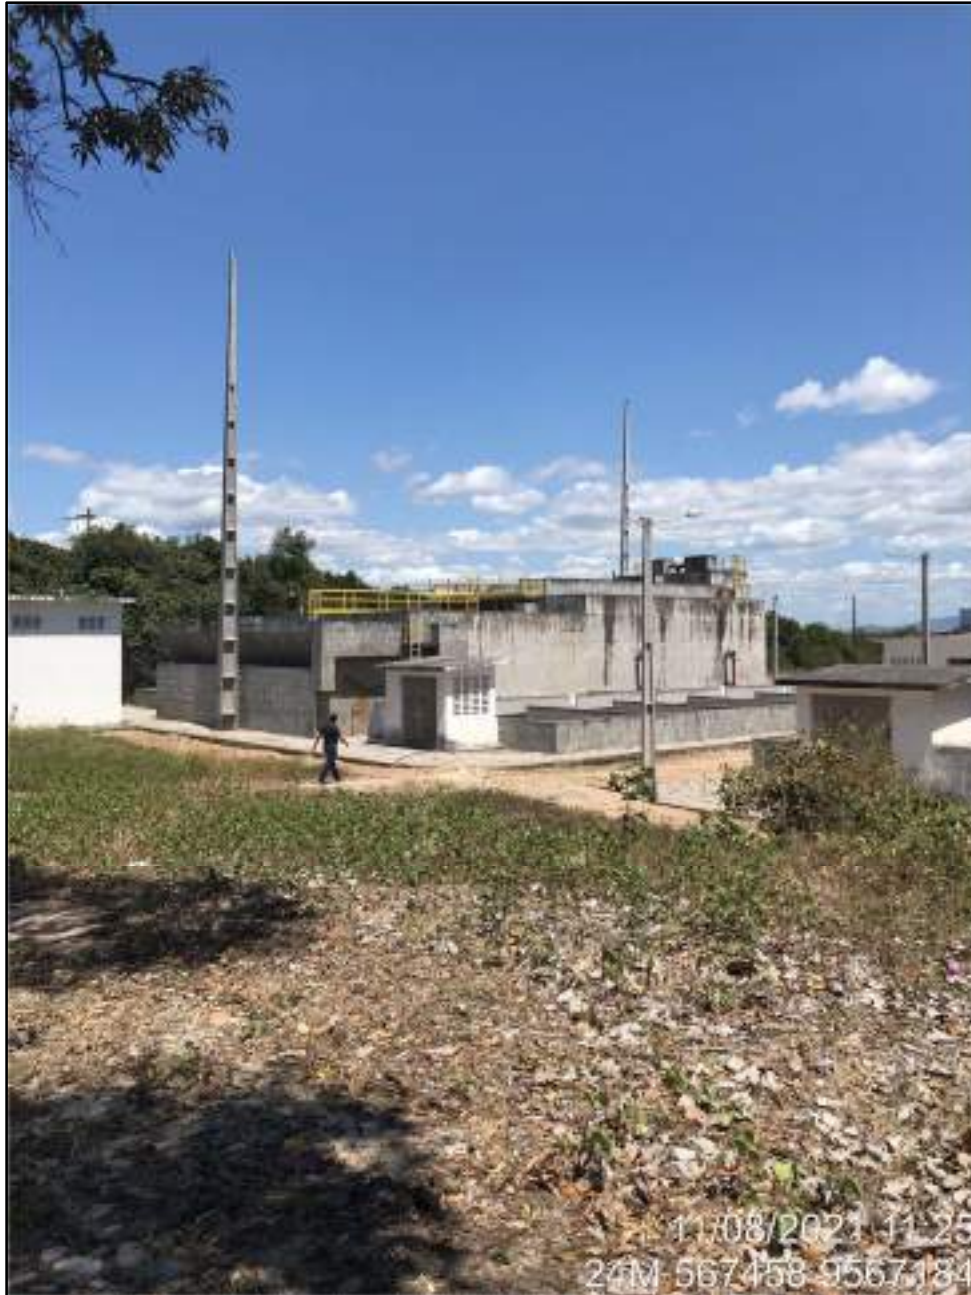
Foto 4.4. ETE - PDD Aquiraz

Foto em perspectiva que evidencia a Estação de tratamento de Esgoto, ETE, faltando finalizar a urbanização e drenagem.

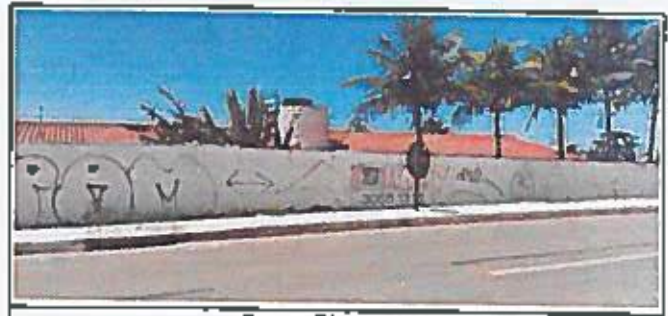
Foto : 78

Boca de boca localizada próximo à rede de esgoto pré existente. LE sorjido Golf Villa - Alphaville.

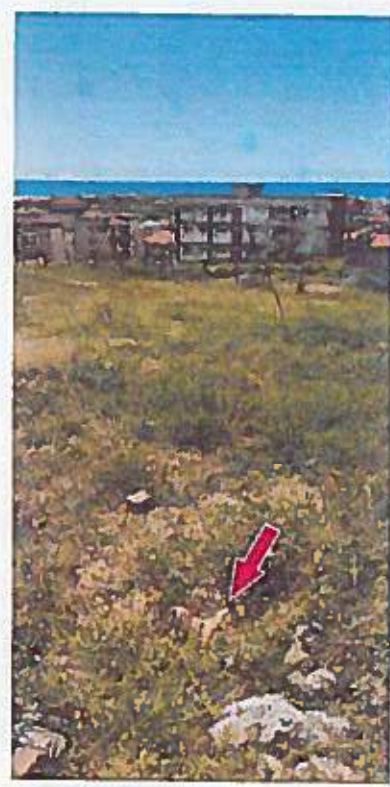
Foto : 79

Boca de boca localizada sobre o alinhamento da infiltração da PRFV. LO sorjido Golf Villa - Alphaville.

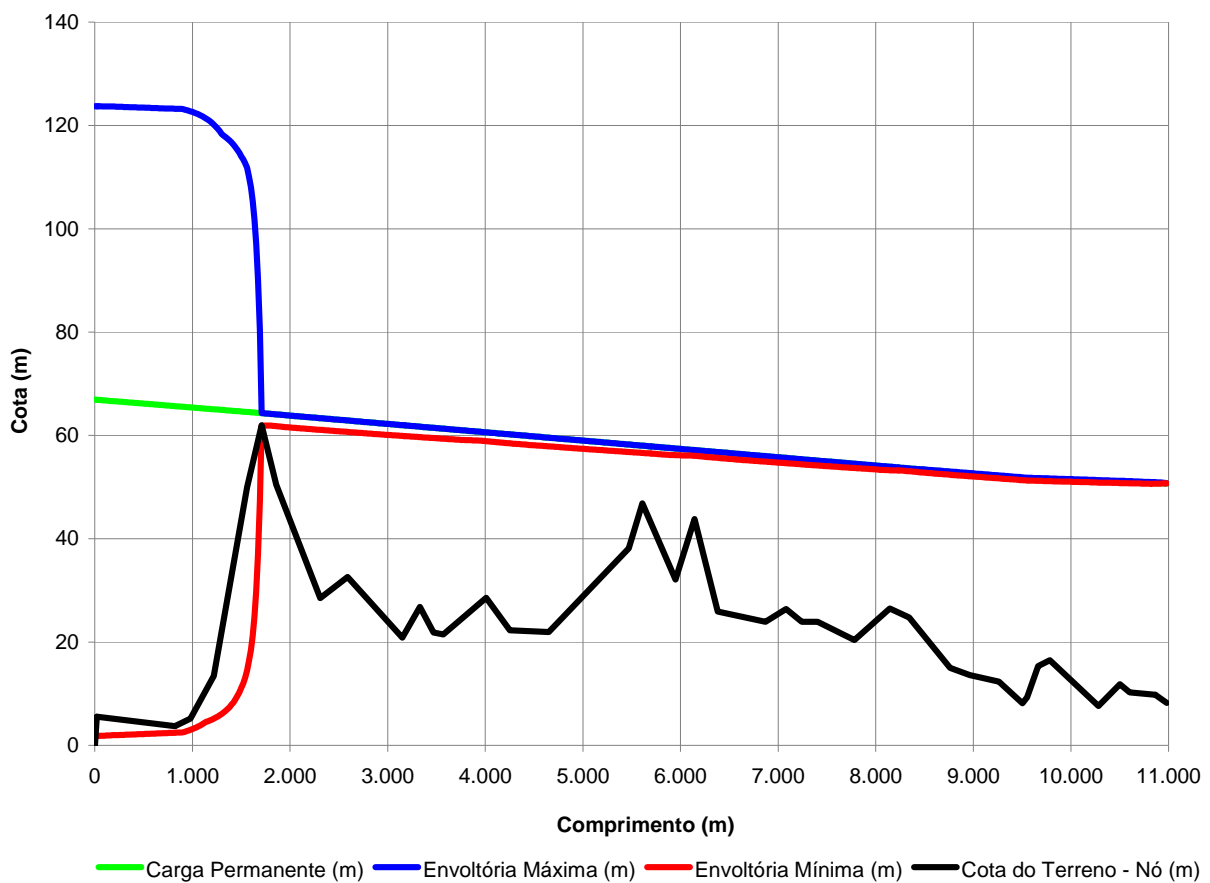
Figura 7.1 – Envoltória das pressões máximas e mínimas do emissário, sem proteção.

Com isso, para resolver problemas decorrentes de subpressão na linha de recalque, adotou-se um tanque hidropneumático na saída da estação elevatória com as seguintes características:

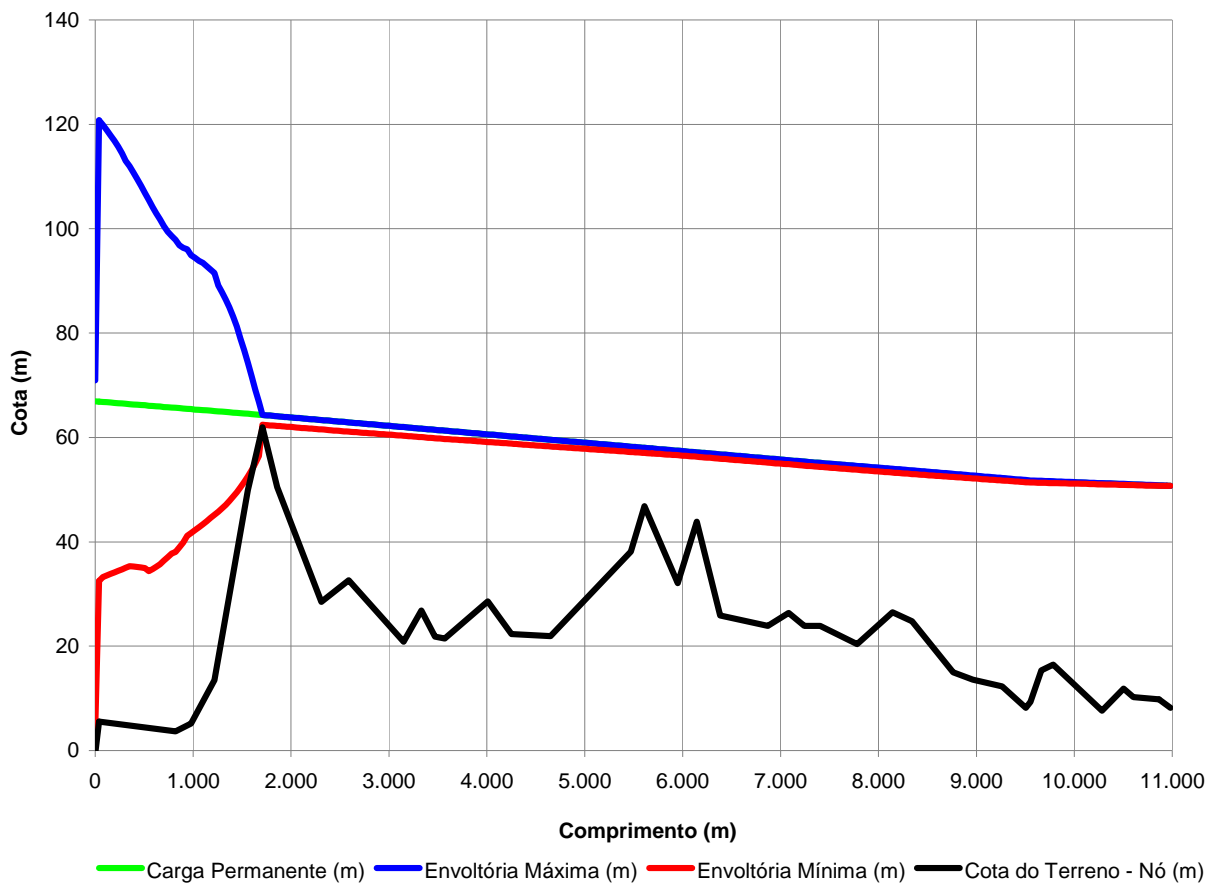
A linha piezométrica máxima não atinge as pressões máximas de serviço da tubulação, não havendo problemas de sobrepressão no emissário.

A linha piezométrica mínima cruza a linha da tubulação, mas resulta em uma subpressão de -2,50 mca, estando dentro do limite permitido pela norma SPO-014.

Figura 7.2 – Envoltória das pressões máximas e mínimas do emissário, com proteção.
