Companhia de Água e Esgoto do Ceará

Projeto Básico do SES para execução do Remanescente de Obra, e Reexecução das Redes do SES ao longo da CE-025 na Região do Porto das Dunas - CE

VOLUME I
Relatório Técnico

DEZEMBRO/2021

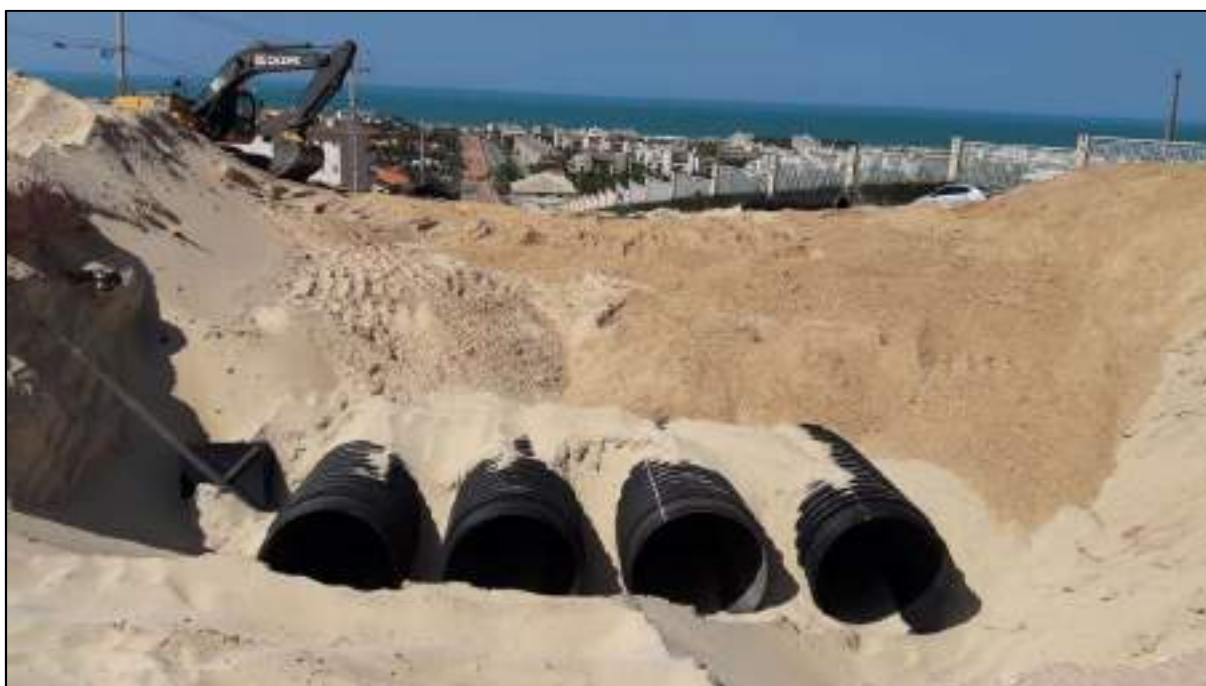
Foto 2. Tubos camisa das cinco travessias previstas sob a rotatória da CE-025. Mais à esquerda, observa-se o tamponamento do tubo DN600, ao lado das quatro tubulações DN1500.

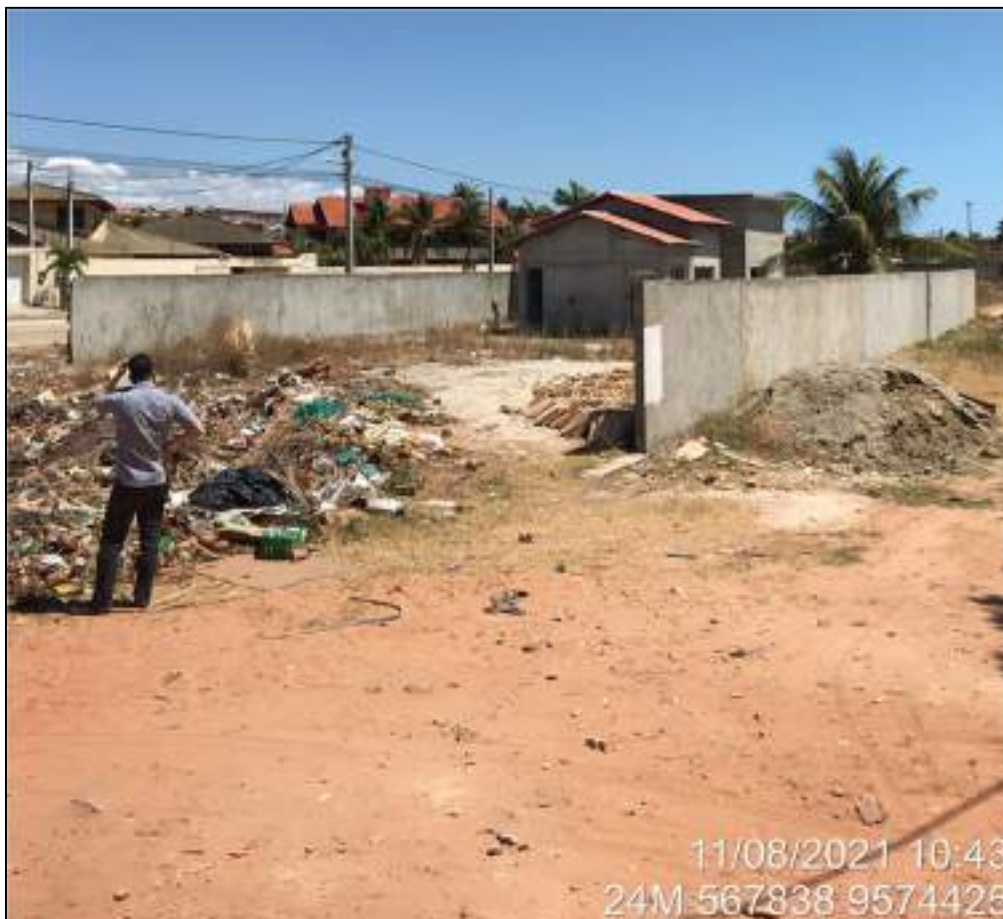
Foto 4.1. Estação Elevatória de Esgoto - PDD

Na foto da estação elevatória de Esgoto – Posto das Dunas, se evidencia a depredação do muro de fechamento da unidade, além do entulho acumulado e sujeira.
