Companhia de Água e Esgoto do Ceará

Projeto Básico do Sistema de Abastecimento de Água do Porto das Dunas para execução do Remanescente de Obra, e Reexecução de Adutora e Redes do SAA ao longo da CE-025, na Região do Porto das Dunas

VOLUME I
Relatório Técnico

DEZEMBRO/2021

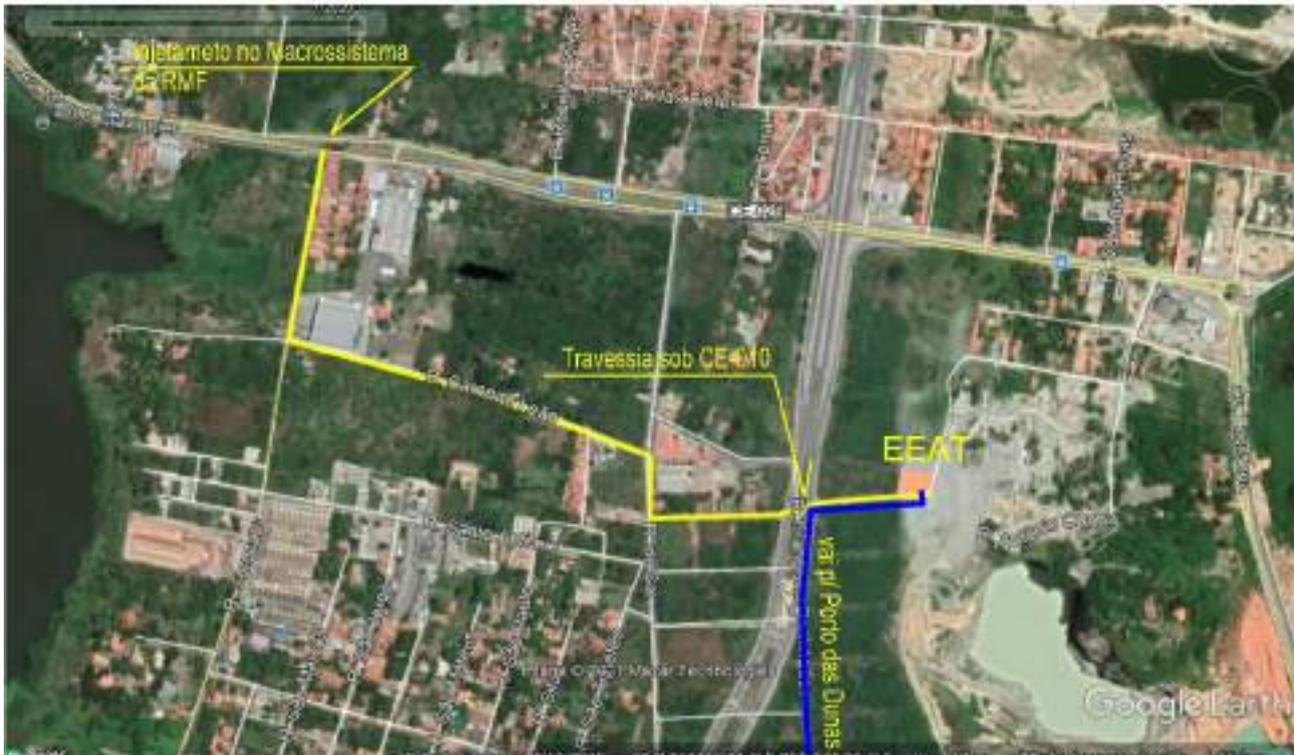
A nova travessia da CE-10, readequada em virtude da realocação da estação elevatória de água tratada - EEAT, ocorrerá no cruzamento de uma rua sem denominação, que dista aproximadamente 80 m ao sul da rua Francisco Domingues com a referida rodovia.

A travessia terá uma extensão de, aproximadamente, 51 m, tubo camisa em aço carbono e tubos adutores em ferro fundido flangeado. A seguir, uma figura ilustrativa do local de implantação.

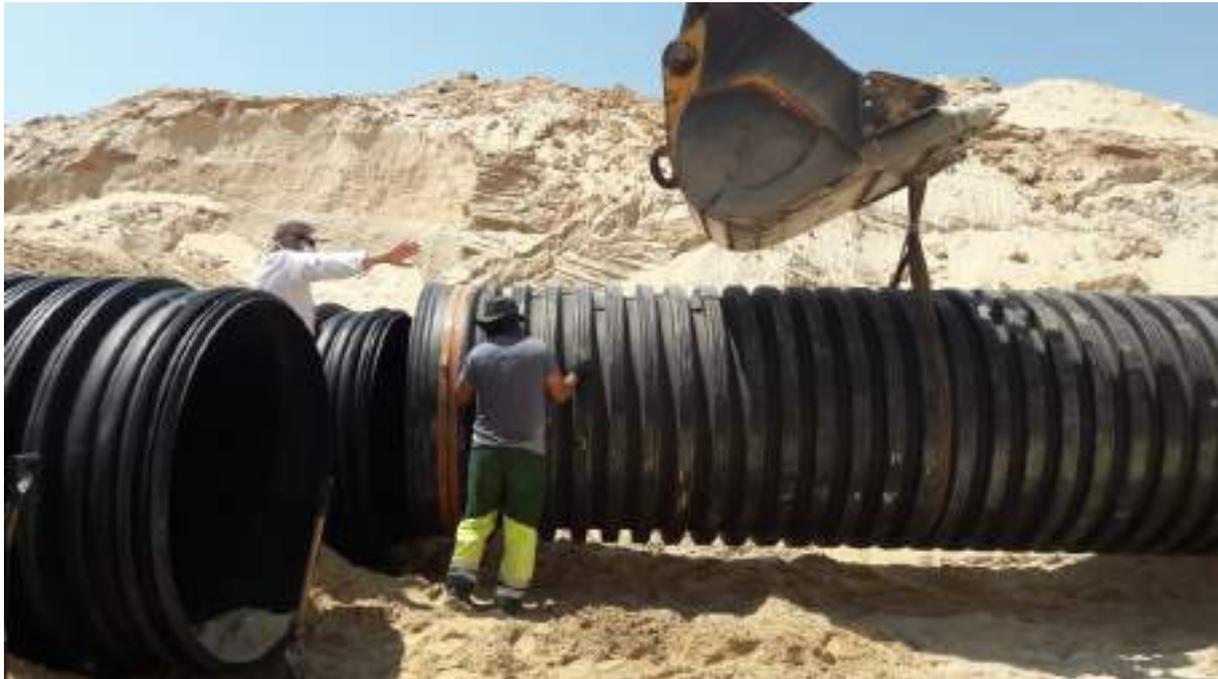
Figura 01 - Assentamento tubo corrugado DN1500mm

Para execução de tubulações em PEAD corrugado, existem algumas particularidades que devem ser seguidas, tanto na fase de projeto quanto na de obra. Estes detalhes se encontram em um catálogo, utilizado como referência técnica, anexo ao presente relatório.

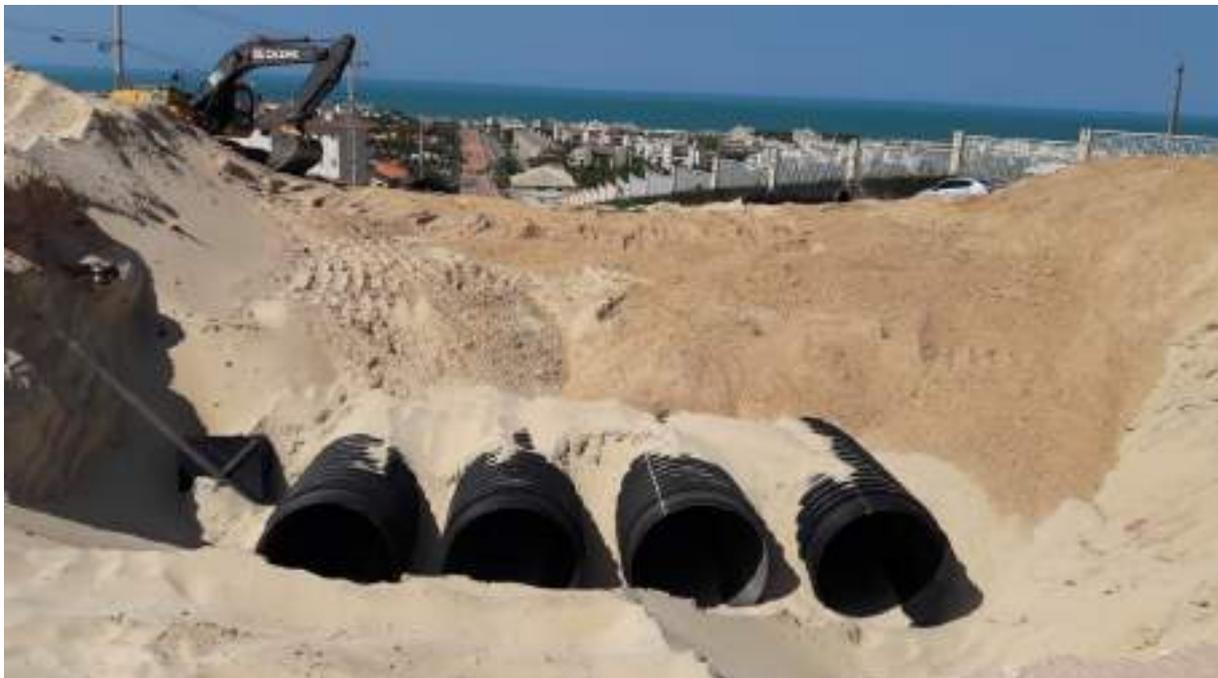
Figura 02 – Tubos camisa das cinco travessias previstas sob a rotatória da CE-025. Mais à esquerda, observa-se o tamponamento do tubo DN600, ao lado das quatro tubulações DN1500.

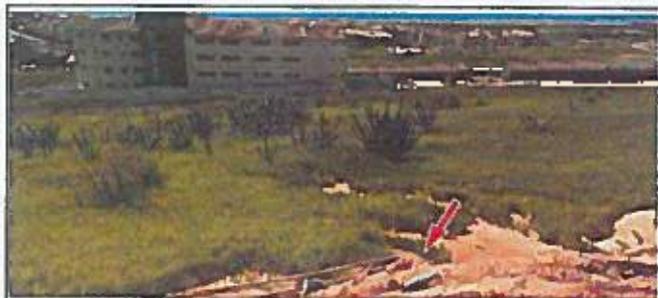
Foto : 01

Pedaços de tubos de PVC e PVC DEFAFO espalhados nas margens da CE-025, junto com o material escavado.

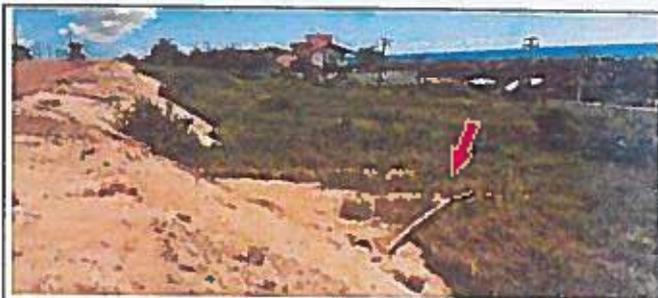
Foto : 02

Pedaços de tubos de PVC espalhados nas margens da CE-025, junto com o material escavado.

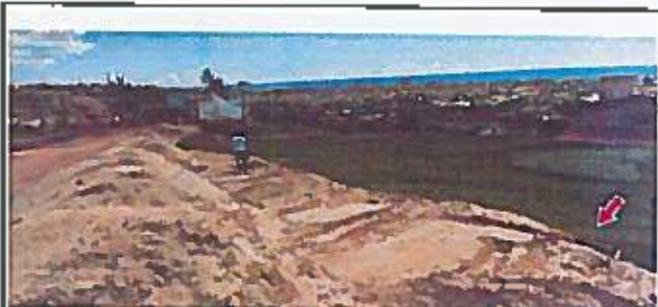
Foto : 04

Pedaços de tubos de PVC espalhados nas margens da CE-025, junto com o material escavado.

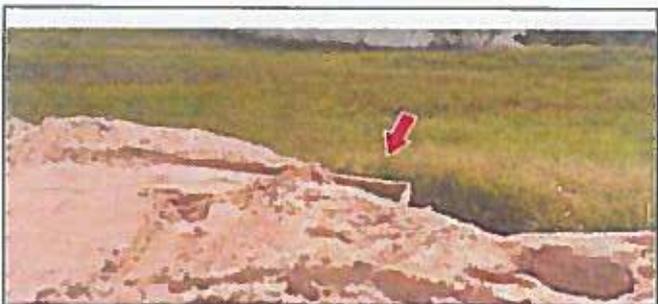
Foto : 05

Pedaços de tubos de PVC espalhados nas margens da CE-025, junto com o material escavado.

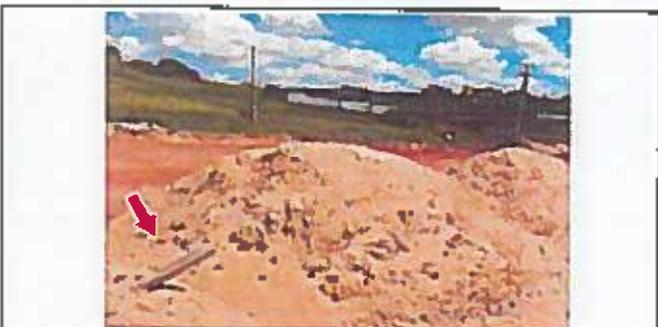
Foto : 06

Pedaços de tubos de PVC espalhados nas margens da CE-025, junto com o material escavado.

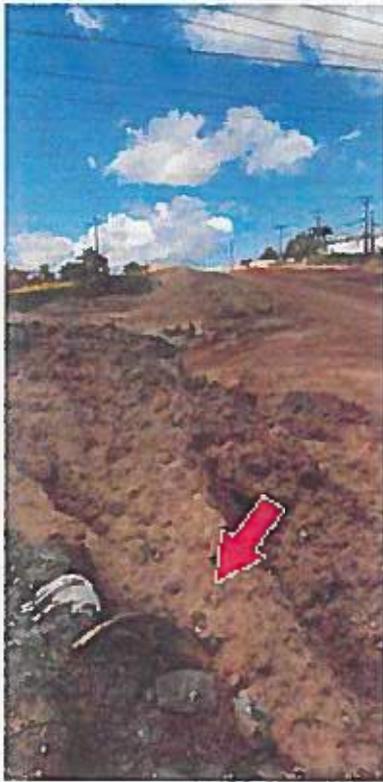
Foto : 07

Pedaços de tubos de PRFV espalhados nas margens da CE-025, junto com o material escavado.

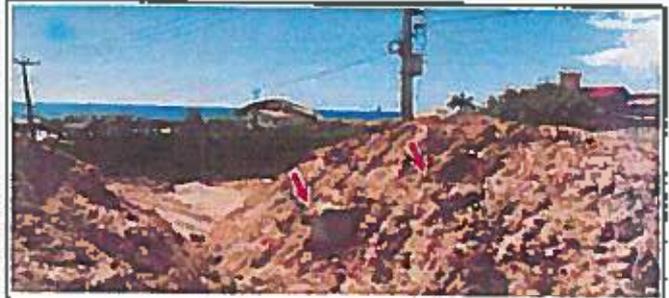
Foto : 08

Pedaços de tubos de PRFV e PVC espalhados nas margens da CE-025, junto com o material escavado.

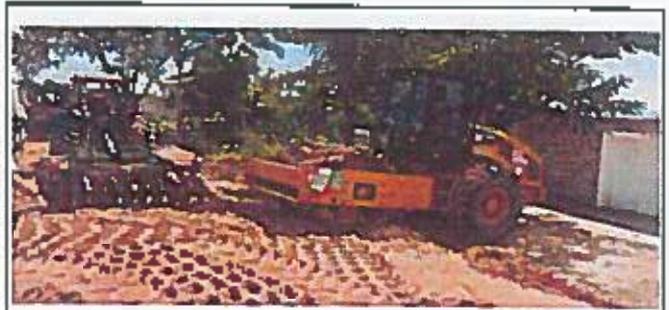
Foto : 09

Máquinas usadas para movimentação de terra e compactação das camadas de pavimentação.

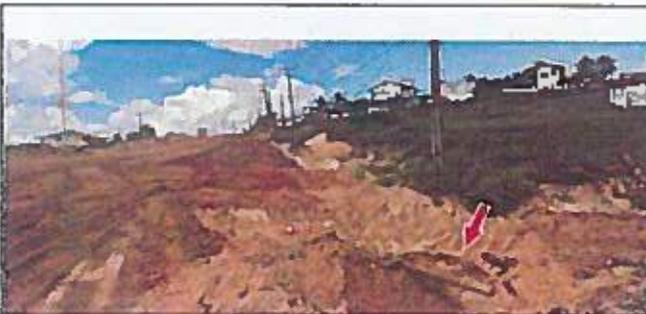
Foto : 10

Pedaços de tubos de PVC espalhados nas margens da CE-025, junto com o material escavado.

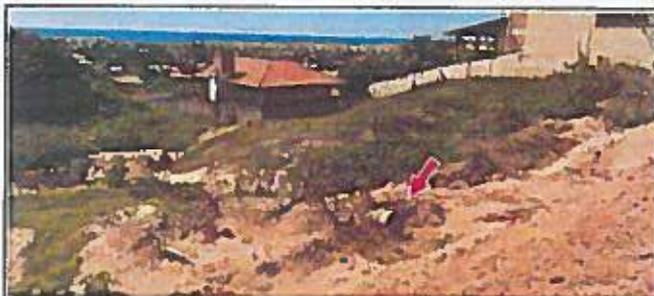
Foto : 12

Pedacos de tubos de PRPV espalhados nas margens da CE-025, junto com o material escavado.

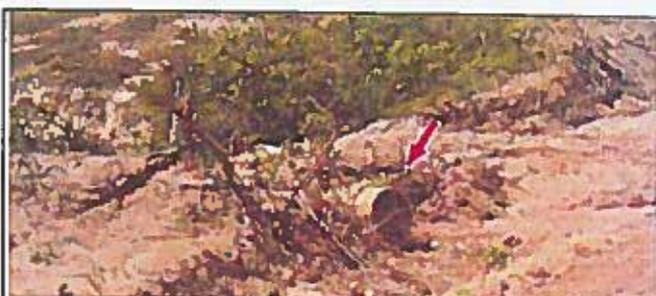
Foto : 13

Pedacos de tubos de PRPV espalhados nas margens da CE-025, junto com o material escavado.

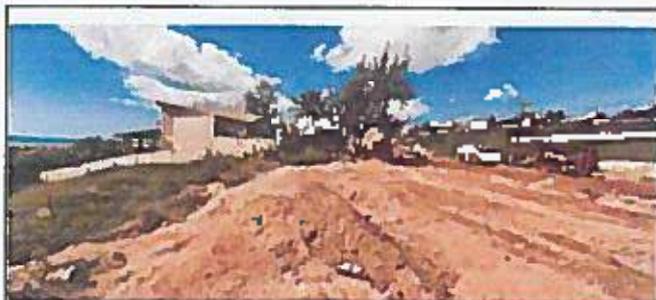
Foto : 14

Visão de parte dos equipamentos mobilizados e do trecho de tubo de PRPV avançado.

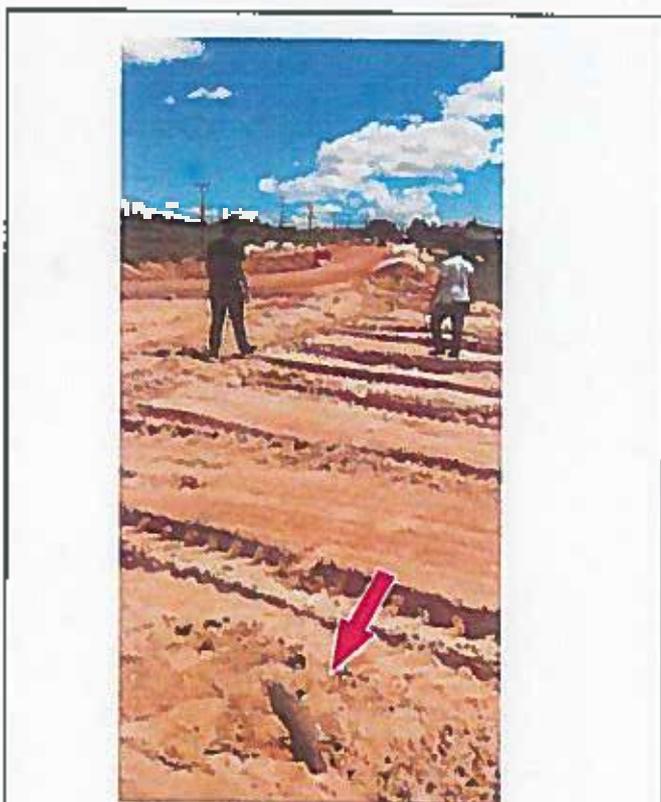
Foto : 15

Pedacos de tubos de PVC, espalhados nas margens da CE-025, junto com o material escavado.

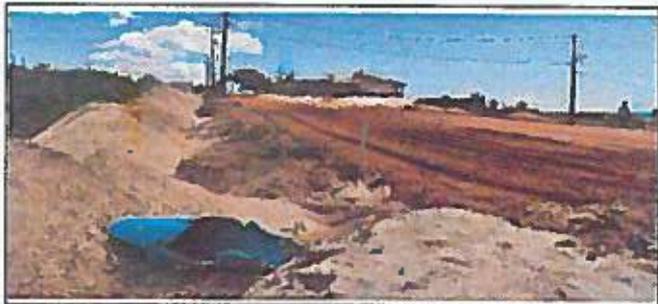
Foto : 17

Pedacos de tubos de PVC DEFeFo, espalhados nas margens da CE-025, junto com o material escavado.

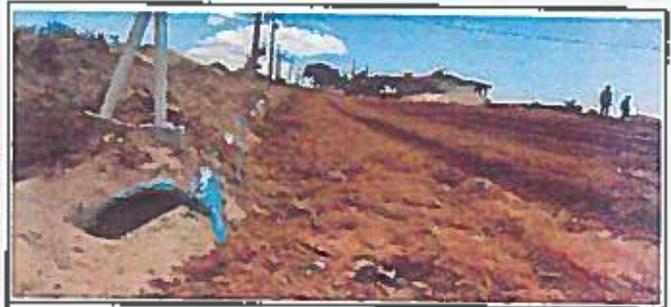
Foto : 18

Tubulação de adutores de PVC DEFeFo 400mm, localmente averiada.

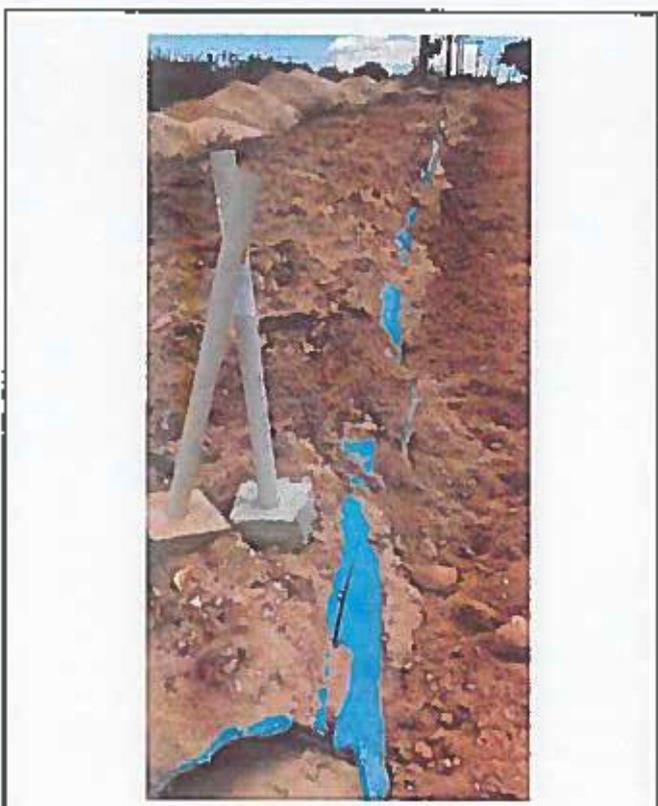
Foto : 19

Tubulação de adutores de PVC DEFeFo 400mm, localmente averiada.

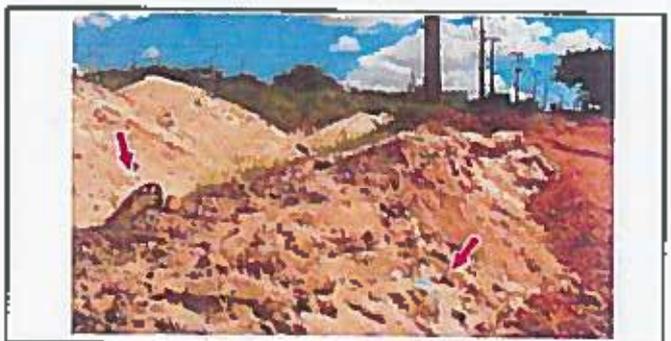
Foto : 20

Pedacos de tubos de PVC DEFeFo, espalhados nas margens da CE-025, junto com o material escavado.

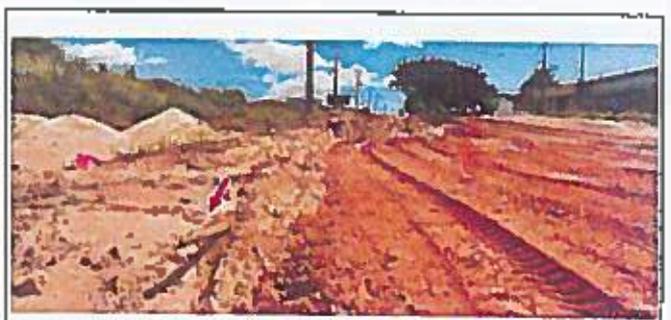
Foto : 21

Pedacos de tubos de PVC, espalhados nas margens da CE-025, junto com o material escavado.

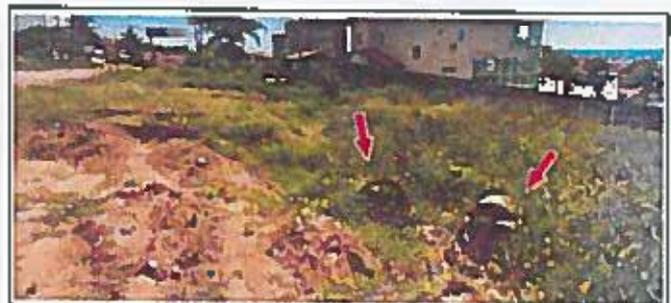
Foto : 23

Pedaços de tubos de PRFV espalhados nas margens da CE-025, junto com o material escavado.

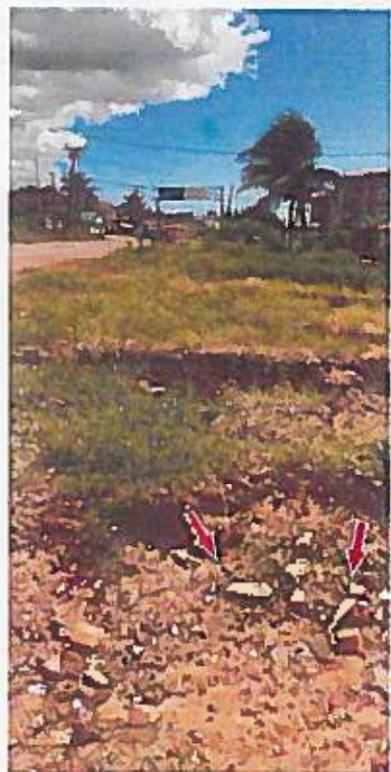
Foto : 24

Pedaços de tubos de PRFV espalhados nas margens da CE-025, junto com o material escavado.

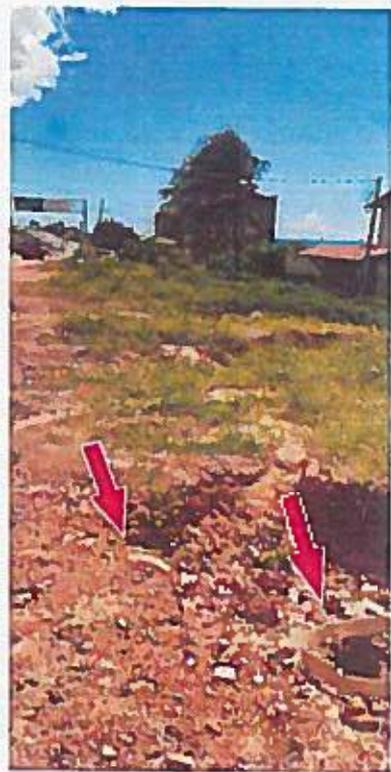
Foto : 25

Pedaços de tubos de PRFV espalhados nas margens da CE-025, junto com o material escavado.

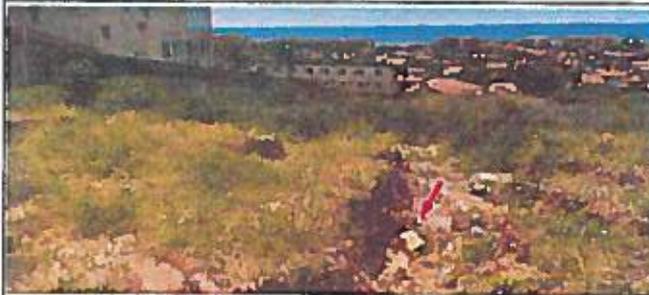
Foto : 26

Pedaços de tubos de PRFV espalhados nas margens da CE-025, junto com o material escavado.

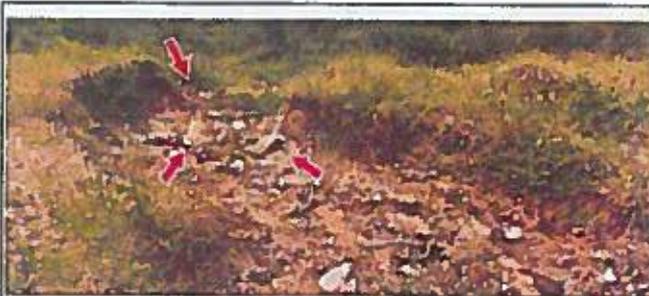
Foto : 28

Pedaços de tubos de PRFV espalhados nas margens da CE-025, junto com o material escavado.

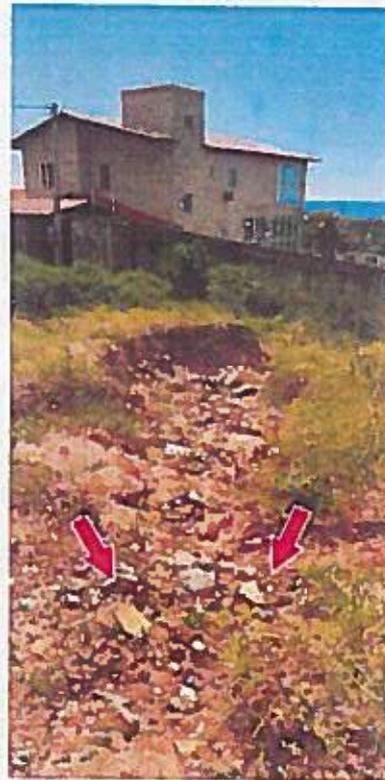
Foto : 27

Pedaços de tubos de PRFV espalhados nas margens da CE-025, junto com o material escavado.

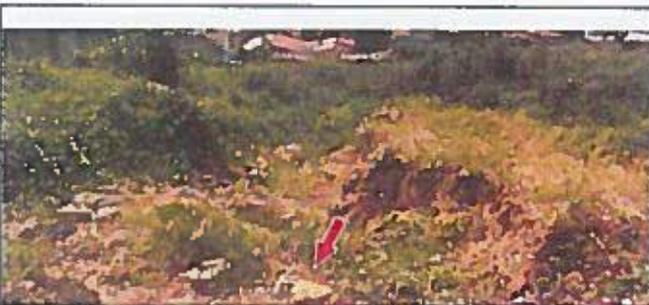
Foto : 29

Pedaços de tubos de PRFV espalhados nas margens da CE-025, junto com o material escavado.

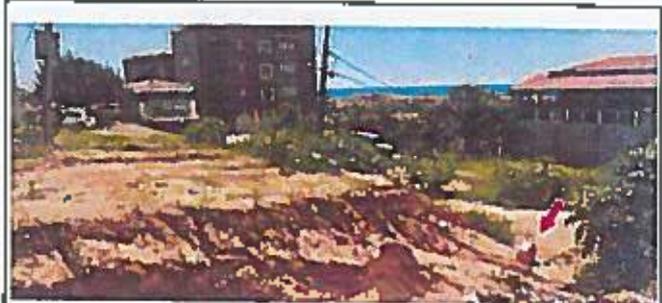
Foto : 30

Pedaços de tubos de PRFV espalhados nas margens da CE-025, junto com o material escavado.

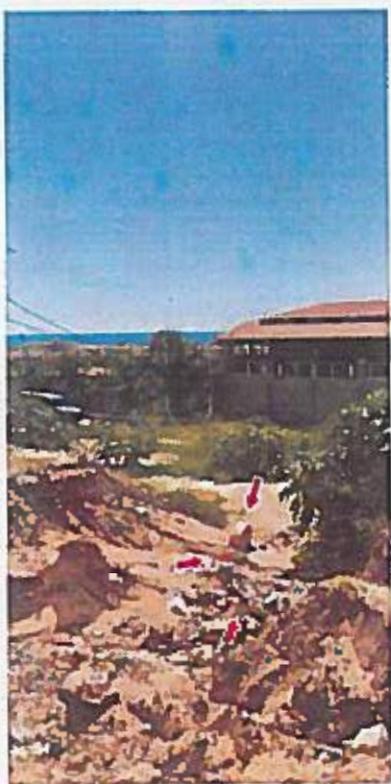
Foto : 31

Pedacos de tubos de PRPV espalhados nas margens da CE-025, junto com o material escavado

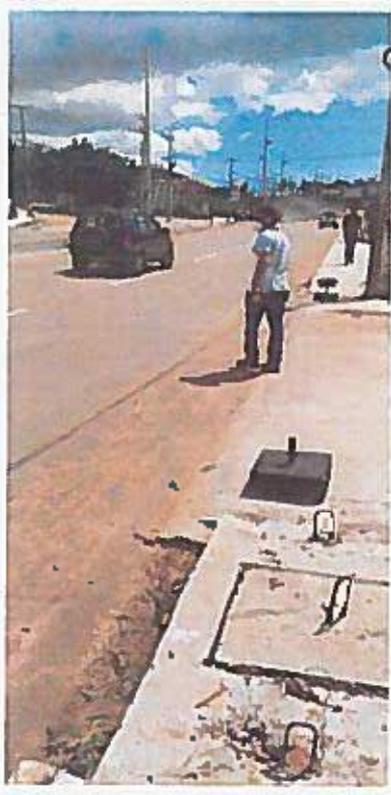
Foto : 34

Boca de lobo localizada sobre o caminharmento da adutora da PRFV, LD sentido Golf Villa - Alphaville.

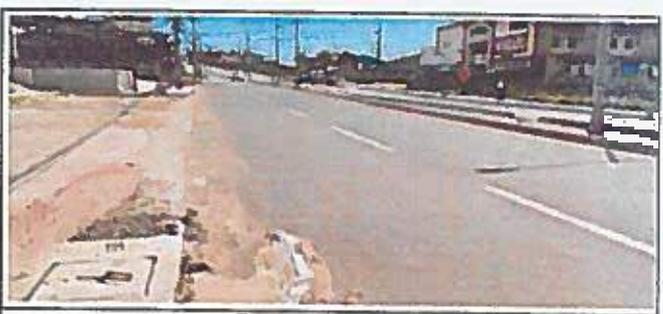
Foto : 35

Boca de lobo localizada próxima à rede de esgoto pré existente, LE sentido Golf Villa - Alphaville.

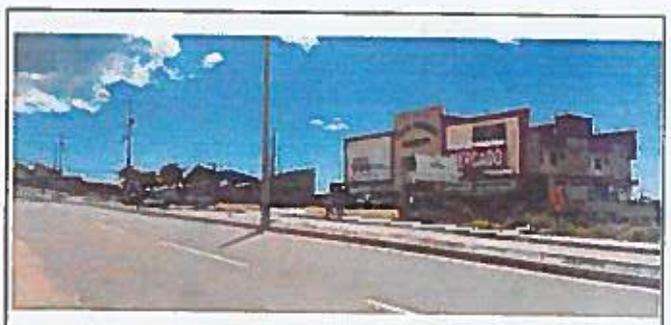
Foto : 36

Boca de lobo localizada sobre o caminharmento da adutora da PRFV, LD sentido Golf Villa - Alphaville.

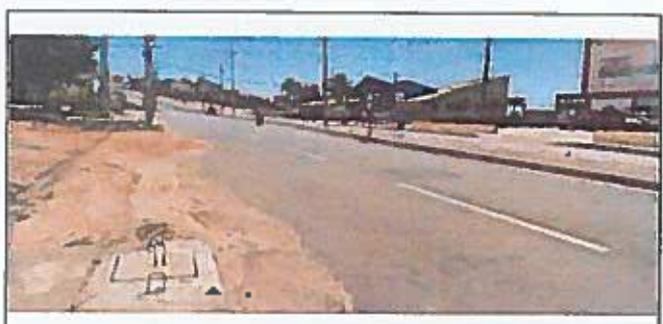
Foto : 37

Boca de lobo localizada próxima à rede de esgoto pré existente, LE sentido Golf Villa - Alphaville.

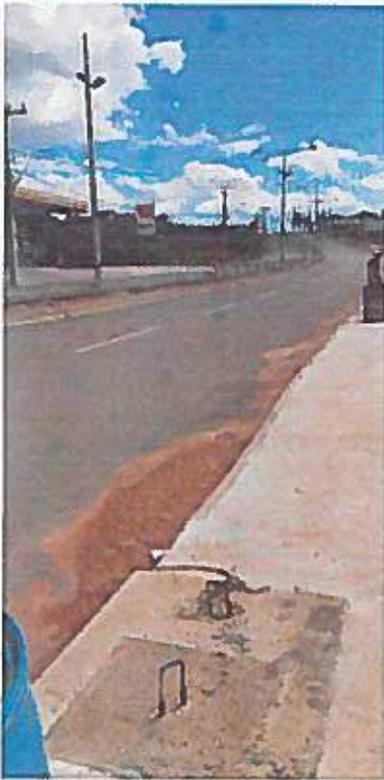
Foto : 38

Boca de lobo localizada sobre o caminharmento da adutora de PRFV, LD sentido Golf Villa - Alphaville.

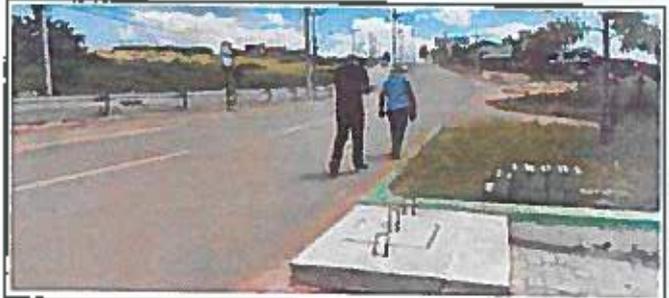
Foto : 39

Boca de lobo localizada sobre o caminharmento da adutora de PRFV, LD sentido Golf Villa - Alphaville.

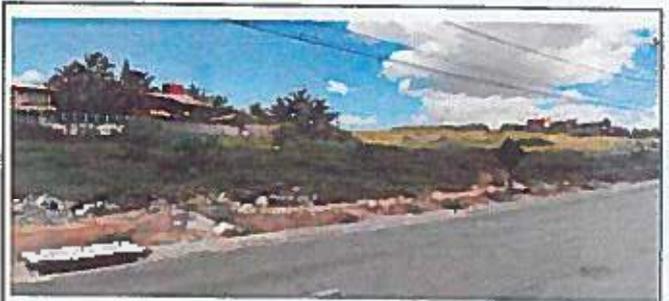
Foto : 40

Boca de lobo localizada próximo à rede de esgoto pré existente, LE sentido Golf Villa - Alphaville.

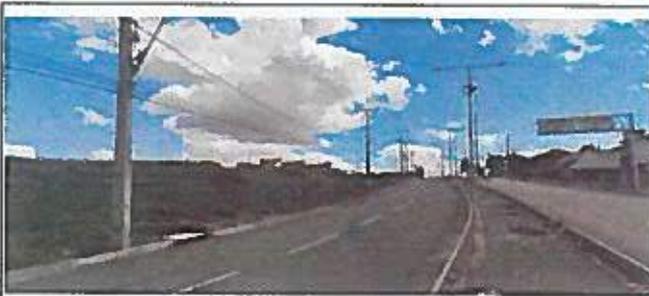
Foto : 41

Boca de lobo localizada próximo à rede de esgoto pré existente, LE sentido Golf Villa - Alphaville.

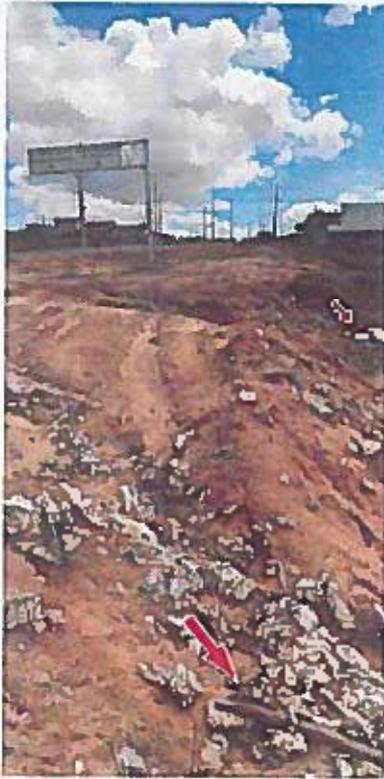
Foto : 42

Partes de tubos de PRFV e PVC espalhados nas margens da CE-025, junto com o material escavado.

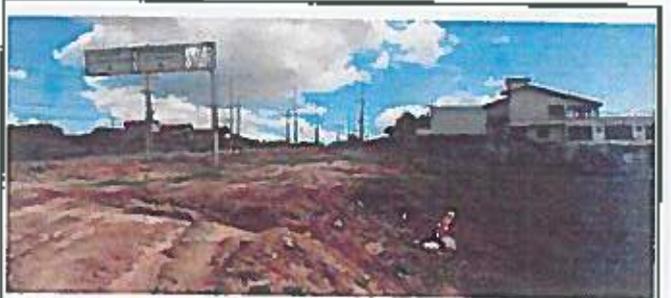
Foto : 44

Partes de tubos de PRFV espalhados nas margens da CE-026, junto com o material escavado.

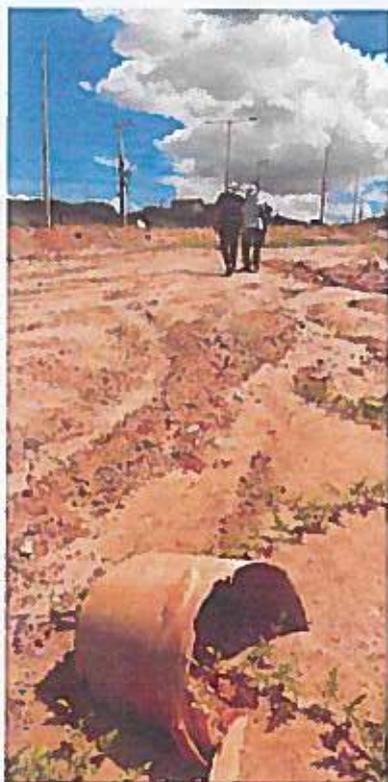
Foto : 45

Pedregos de tubos de PRFV espalhados nas margens da CE-025, junto com o material escavado.

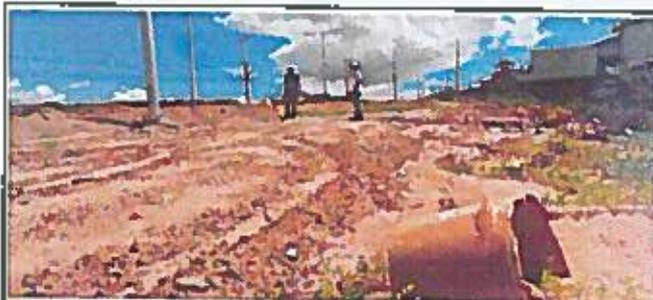
Foto : 46

Pedregos de tubos de PRFV espalhados nas margens da CE-025, junto com o material escavado.

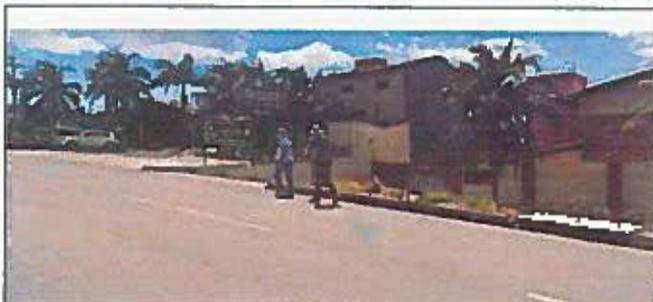
Foto : 48

Boca de laço localizada sobre o caminhamento da esgoto de PRFV. LD Seneca Golf Villa - Alphaville.

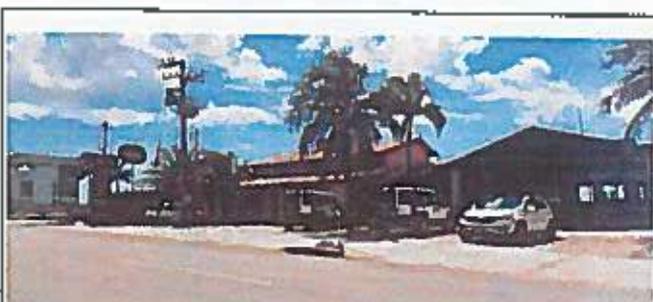
Foto : 49

Boca de laço localizada sobre o caminhamento da esgoto de PRFV. LD Seneca Golf Villa - Alphaville.

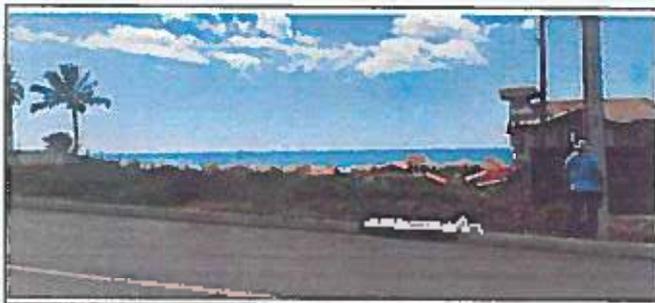
Foto : 50

Boca de boca localizada sobre o encaminhamento da adutora de PRFV, LD sentido Goi Ville - Alphaville.

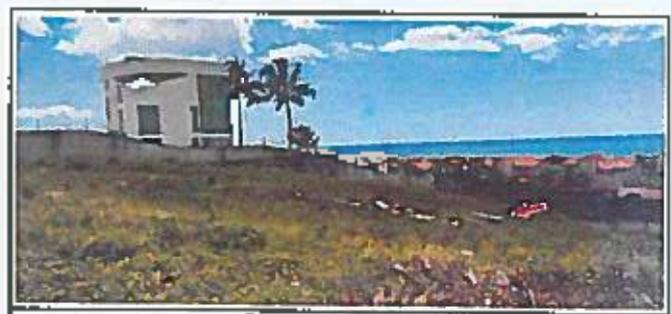
Foto : 51

Pedacos de tubos de PRFV espalhados nas margens da CE-020.

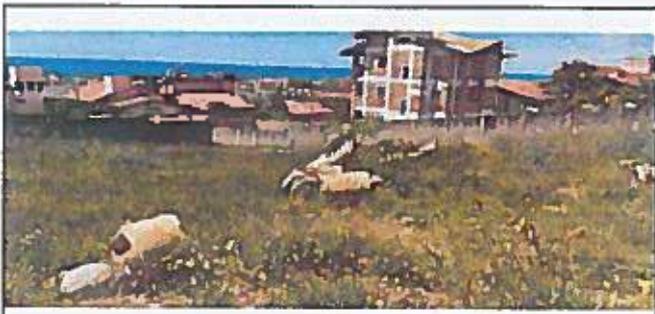
Foto : 52

Pedacos de tubos de PRFV espalhados nas margens da CE-020.

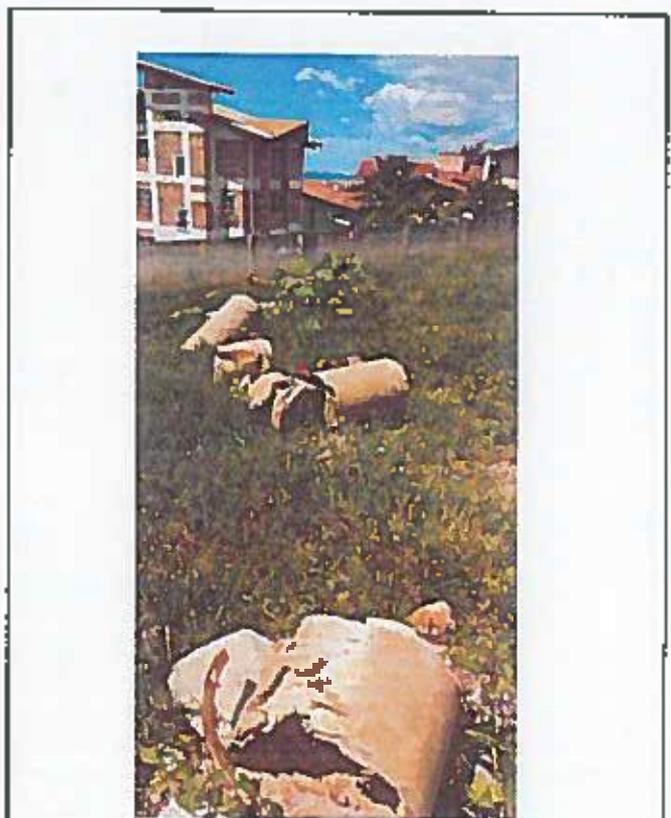
Foto : 53

Pedacos de tubos de PRFV espalhados nas margens da CE-020.

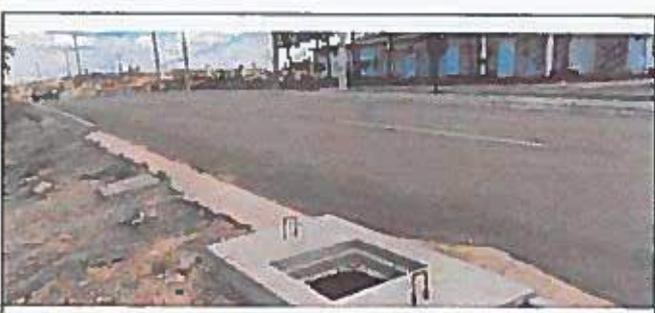
Foto : 54

Boca de boca localizada sobre o encaminhamento da adutora de PRFV, LD sentido Goi Ville - Alphaville.

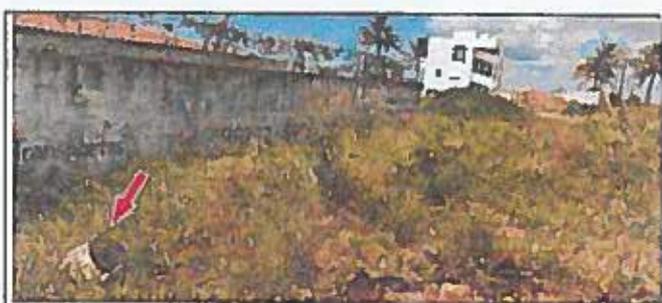
Foto : 55

Pedaços de tubos de PRFV espalhados nas margens da CE-025.

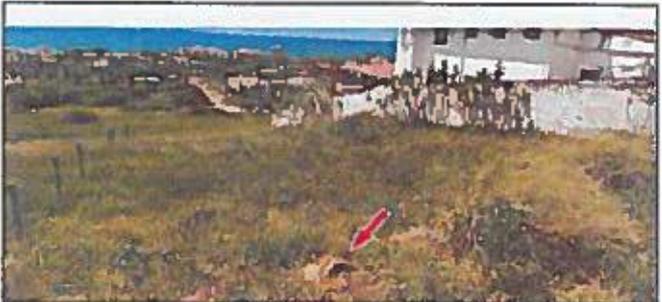
Foto : 56

Pedaços de tubos de PRFV espalhados nas margens da CE-025.

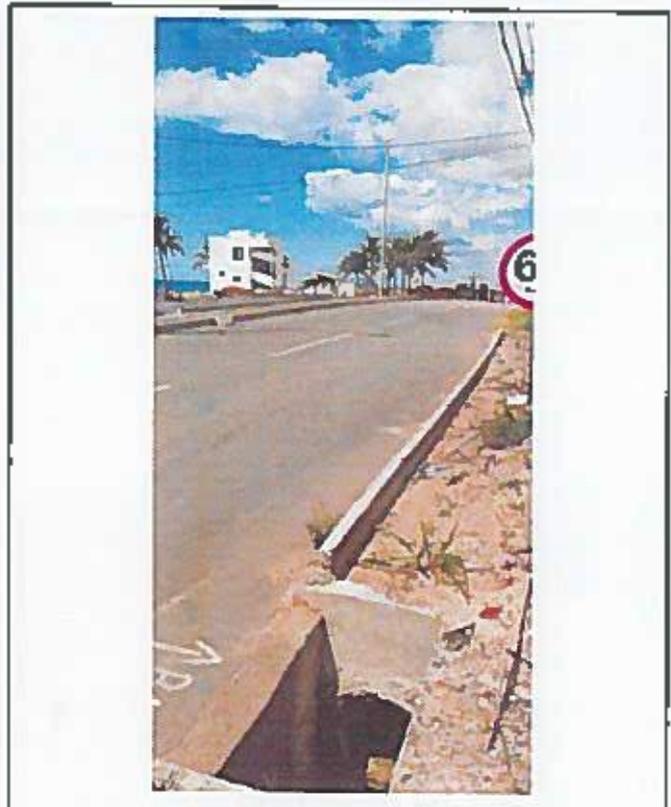
Foto : 57

Boca de lobo localizada próximo à rede de esgoto que existente. LE sanitária Golf Villa - Alphaville.

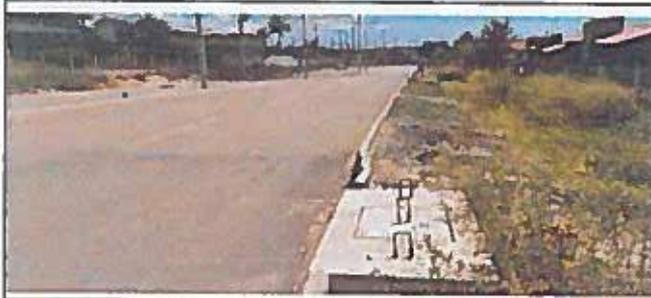
Foto : 58

Boca de lobo localizada sobre o encaminhamento da adutora de PRFV, LD sentido Golf Villa - Alphaville.

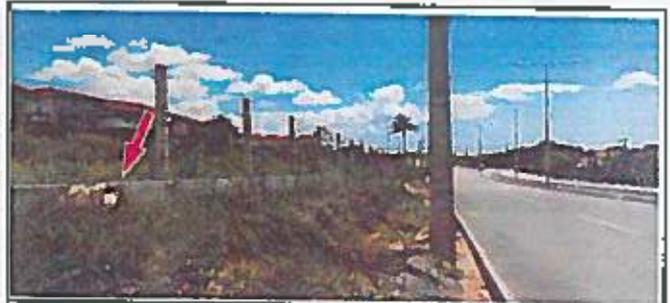
Foto : 59

Pedacos de tubos de PRFV espalhados nas margens da CE-025.

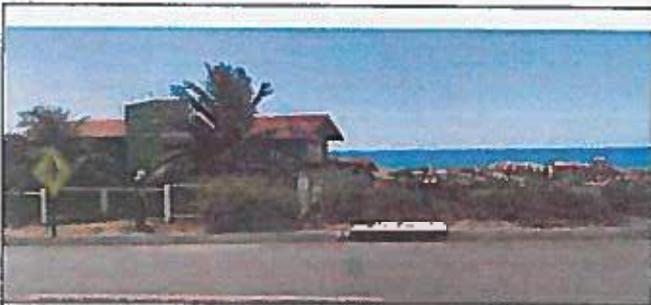
Foto : 60

Boca de lobo localizada sobre o encaminhamento da adutora de PRFV, LD sentido Golf Villa - Alphaville.

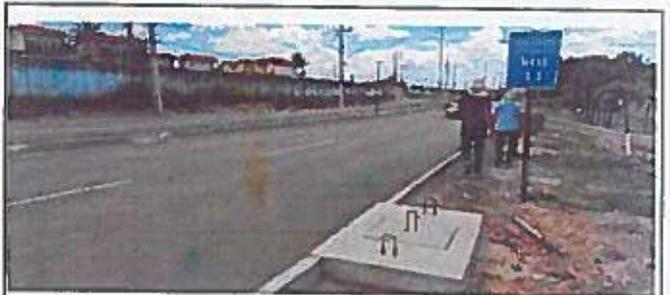
Foto : 61

Boca de lobo localizada sobre o encaminhamento da adutora de PRFV, LD sentido Golf Villa - Alphaville.

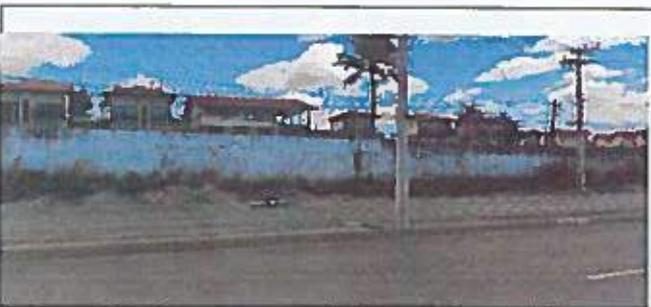
Foto : 62

Boca de lobo localizada próxima à rede de esgoto pré existente, LE sentido Golf Villa - Alphaville.

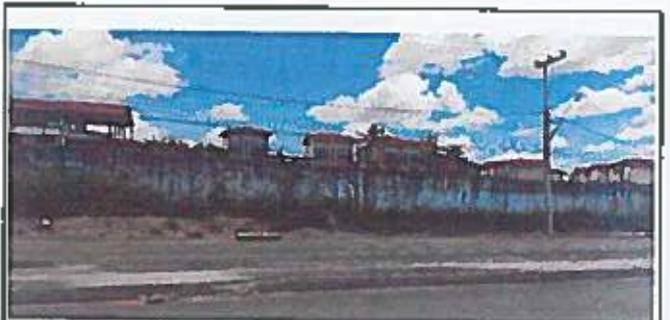
Foto : 63

Boca de lobo localizada próxima à rede de esgoto pré existente, LE sentido Golf Villa - Alphaville.

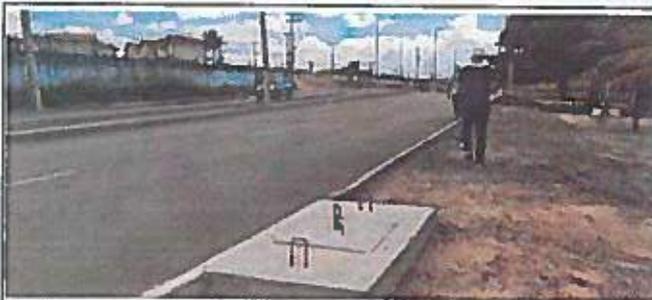
Foto : 64

Boca de lobo localizada sobre o alinhamento da adutora de PRFV, LD sentido Golf Vile - Alphaville.

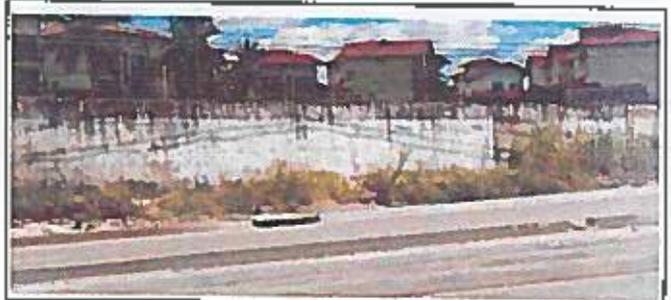
Foto : 65

Boca de lobo localizada próximo à rede de esgoto pré existente, LE sentido Golf Vile - Alphaville.

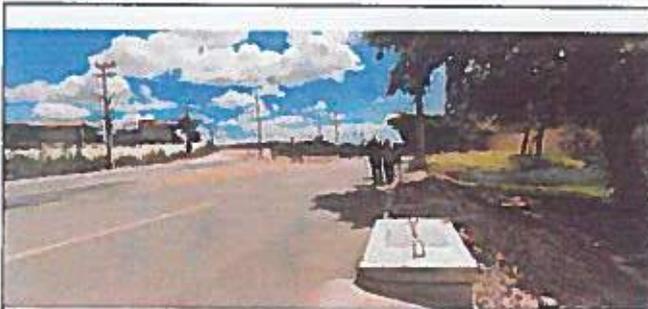
Foto : 66

Boca de lobo localizada sobre o alinhamento da adutora de PRFV, LD sentido Golf Vile - Alphaville.

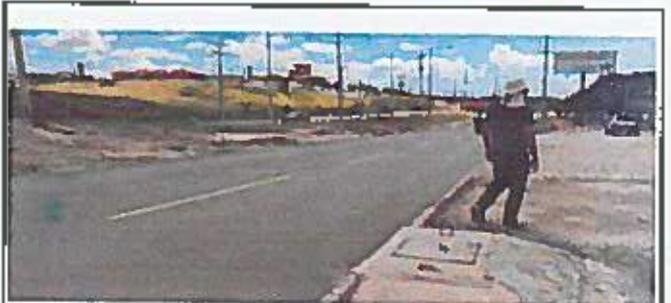
Foto : 67

Boca de lobo localizada sobre o alinhamento da adutora de PRFV, LD sentido Golf Vile - Alphaville.

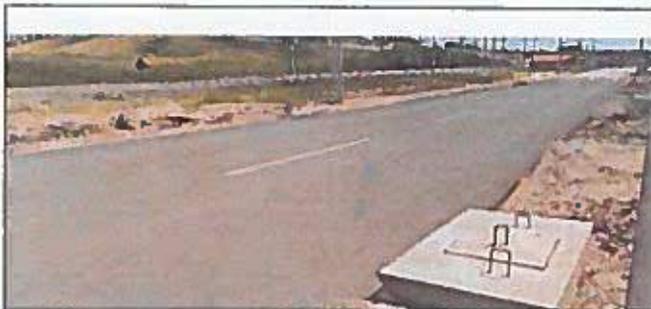
Foto : 68

Boca de lobo localizada sobre o alinhamento da adutora de PRFV, LD sentido Golf Vile - Alphaville.

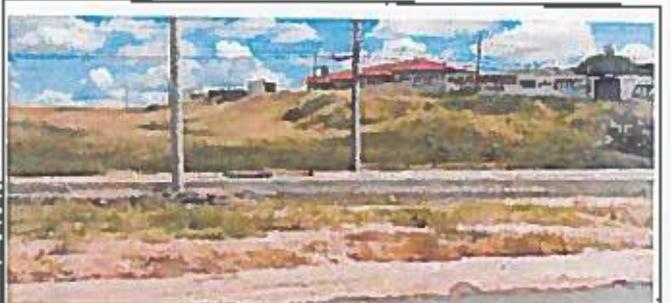
Foto : 69

Boca de lobo localizada próximo à rede de esgoto pré existente, LE sentido Golf Vile - Alphaville.

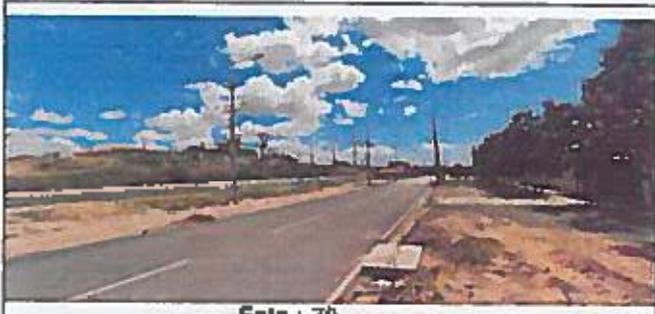
Foto : 70

Boca de lobo localizada sobre o caminharmento de adução de PRFV, LD sentido Golf Vibe - Alphaville.

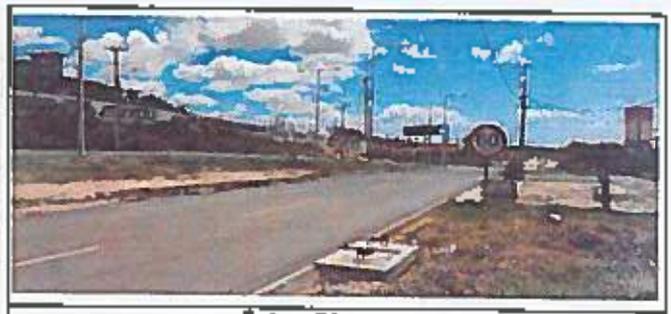
Foto : 71

Boca de lobo localizada sobre o caminharmento da escuron de PRFV, LD sentido Golf Vibe - Alphaville.

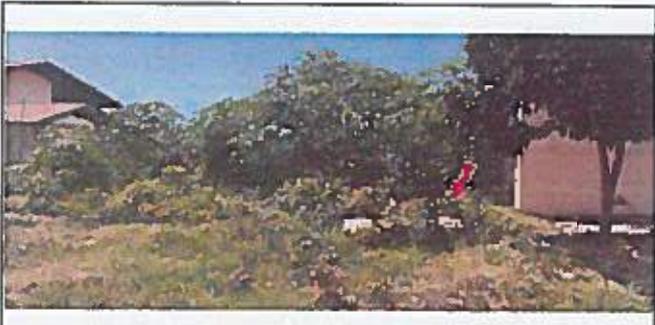
Foto : 72

Pedaços de tubos de PRFV espalhados nas margens da CE-025.

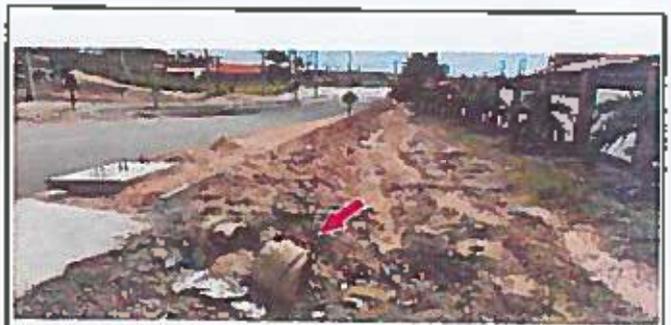
Foto : 73

Pedaços de tubos de PRFV espalhados nas margens da CE-025.

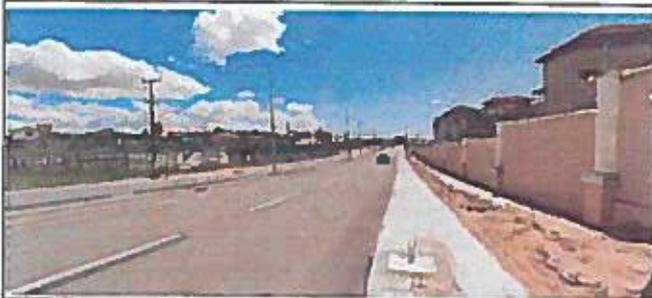
Foto : 82

Boca de lobo localizada sobre o caminhamento da adutora de PRFV, LD sentido Golf Vile - Alphaville.

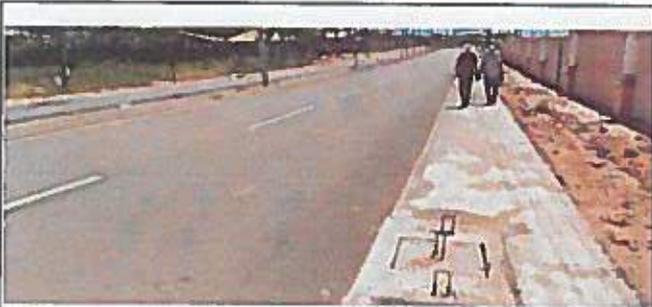
Foto : 84

Boca de lobo localizada sobre o caminhamento da adutora de PRFV, LD sentido Golf Vile - Alphaville.

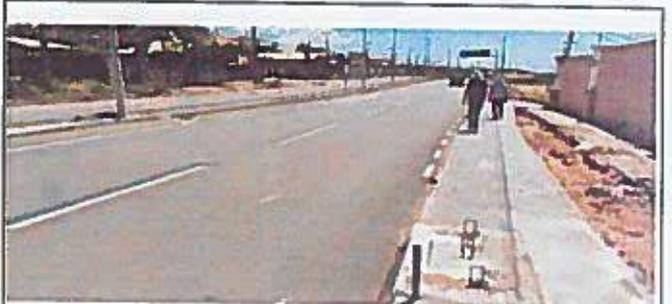
Foto : 85

Boca de lobo localizada sobre o caminhamento da adutora de PRFV, LD sentido Golf Vile - Alphaville.

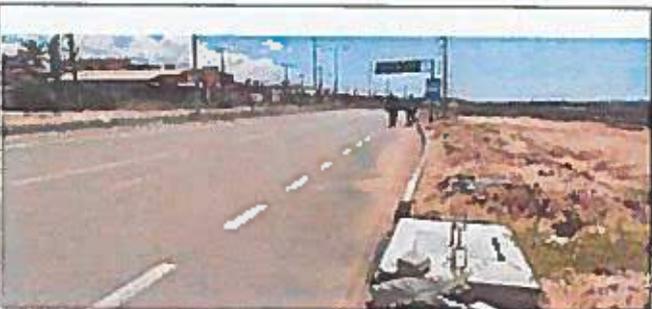
Foto : 86

Boca de lobo localizada sobre o caminhamento da adutora de PRFV, LD sentido Golf Vile - Alphaville.

Dando continuidade ao caminhamento das adutoras, no trecho entre a Rua S.D.O (Esquina com Condomínio Beverly Hills) e a Ponte sobre o Rio Pacoti, verificamos uma grande quantidade de tubos de PRFV jogados nas margens da Rodovia, muitos com avarias visíveis e todos estocados de maneira incorreta (conforme fotos 86 a 143, anexo 1). Foi localizado o Tê de uma das ventosas instaladas (Foto 133, anexo 1). Foi localizado também o tê da descarga próximo à ponte (Foto 138, anexo 1). Em relação à travessia do sistema de esgotamento sanitário (em frente ao Condomínio Encosta das Dunas, foto 107, anexo 1), sabemos que a tubulação da travessia foi totalmente suprimida, pois não localizamos o PV de montante e a jusante, localizamos apenas os entulhos da demolição do PV (Fotos 104 a 106, anexo 1). Tal fato inviabiliza o esgotamento de todo o ludo sudoeste do sistema.

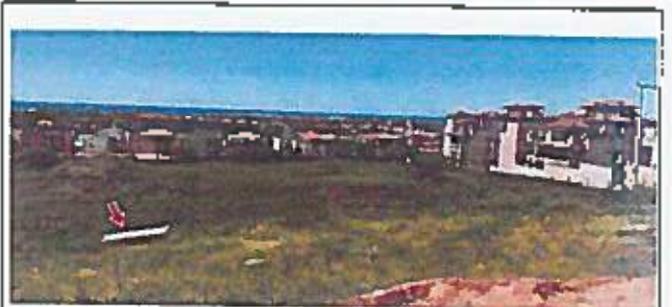
Foto : 87

Pedacos de tubos de PRFV espalhados nas margens da CE-025.

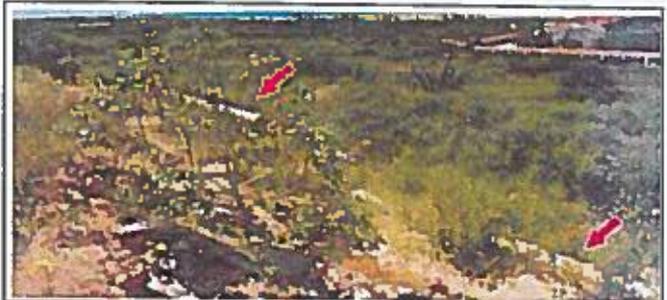
Foto : 89

Tubos de PRFV retrados durante as obras da CE-025, expostos às intempéries.

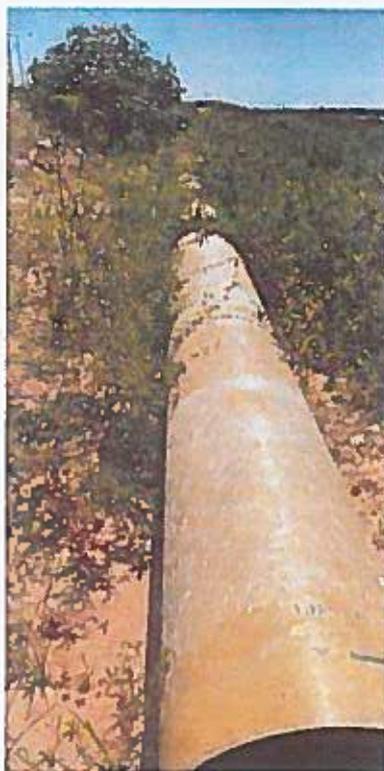
Foto : 90

Tubos de PRFV retrados durante as obras da CE-025, expostos às intempéries.

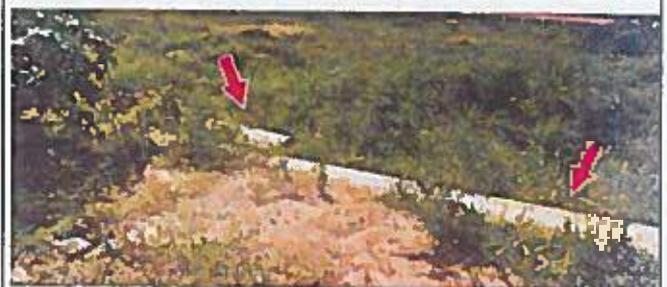
Foto : 91

Tubos de PRFV retrados durante as obras da CE-025, expostos às intempéries.

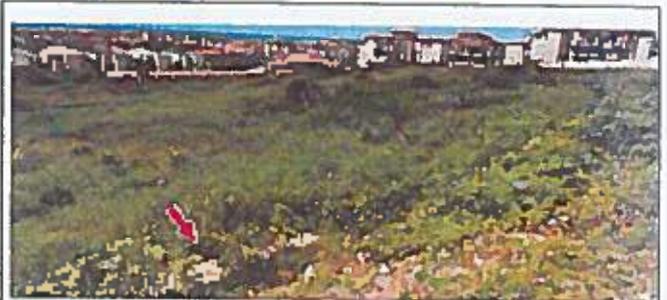
Foto : 92

Tubos de PRFV retrados durante as obras da CE-025, expostos às intempéries.

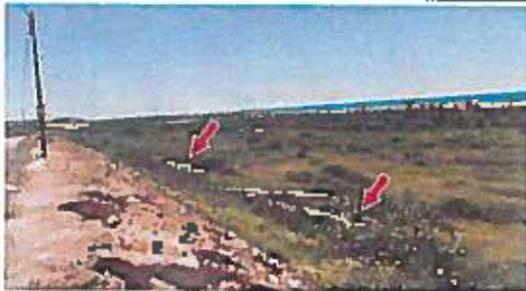
Foto : 93

Tubos de PRFV retidos durante as obras da CE-025, expostos às intempéries.
