Companhia de Água e Esgoto do Ceará

Projeto Básico do Sistema de Abastecimento de Água do Porto das Dunas para execução do Remanescente de Obra, e Reexecução de Adutora e Redes do SAA ao longo da CE-025, na Região do Porto das Dunas

VOLUME I
Relatório Técnico

DEZEMBRO/2021

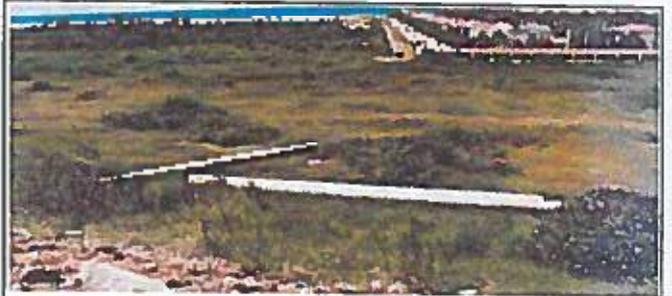
Foto : 94

Tubos de PRFV retidos durante as obras da CE-025, expostos às intempéries.

Dando continuidade ao caminhamento das adutoras, no trecho entre a Rua S.D.O (Esquina com Condomínio Beverly Hills) e a Ponte sobre o Rio Pacoti, verificamos uma grande quantidade de tubos de PRFV jogados nas margens da Rodovia, muitos com avarias visíveis e todos estocados de maneira incorreta (conforme fotos 86 a 143, anexo 1). Foi localizado o Tê de uma das ventosas instaladas (Foto 133, anexo 1). Foi localizado também o tê da descarga próximo à ponte (Foto 138, anexo 1). Em relação à travessia do sistema de esgotamento sanitário (em frente ao Condomínio Encosta das Dunas, foto 107, anexo 1), sabemos que a tubulação da travessia foi totalmente suprimida, pois não localizamos o PV de montante e a jusante, localizamos apenas os entulhos da demolição do PV (Fotos 104 a 106, anexo 1). Tal fato inviabiliza o esgotamento de todo o ludo sudoeste do sistema.

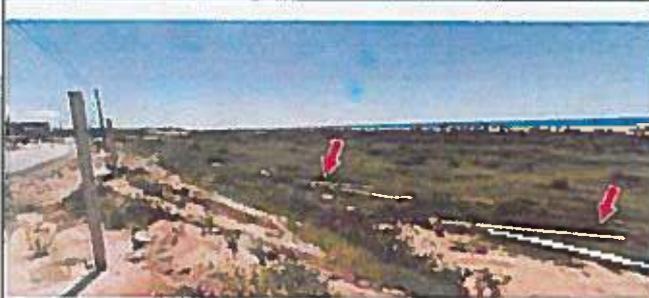
Foto : 95

Tubos de PRFV retidos durante as obras da CE-025, expostos às intempéries.

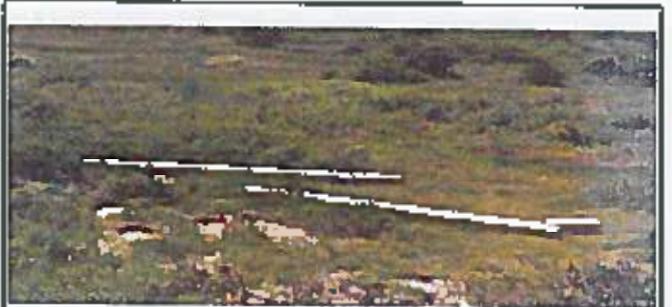
Foto : 96

Tubos de PRFV retidos durante as obras da CE-025, expostos às intempéries.

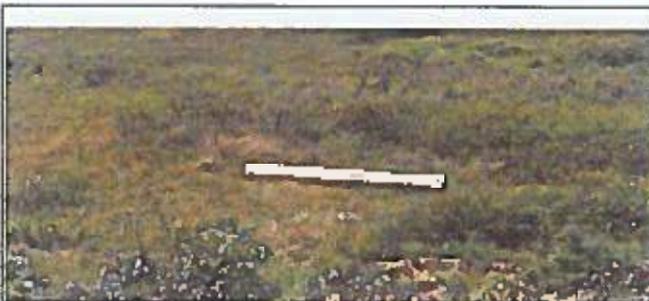
Foto : 97

Tubos de PRFV retidos durante as obras da CE-025, expostos às intempéries.

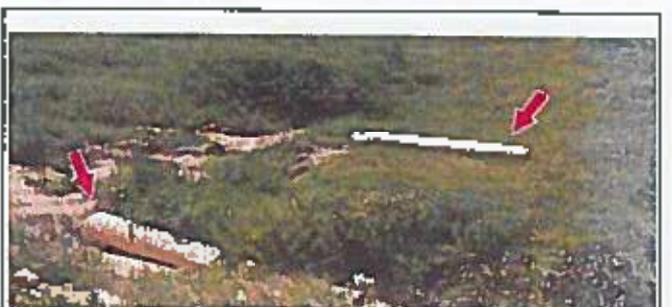
Foto : 98

Tubos de PRFV retidos durante as obras da CE-025, expostos às intempéries.

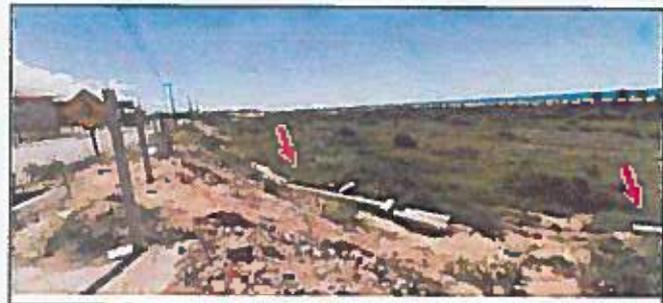
Foto : 98

Tubos de PRFV retrabados durante as obras da CE-025, expostos às intempéries.

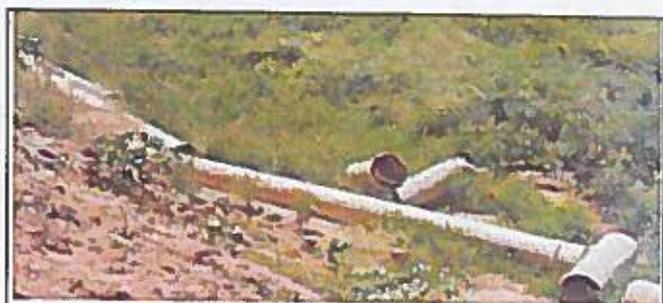
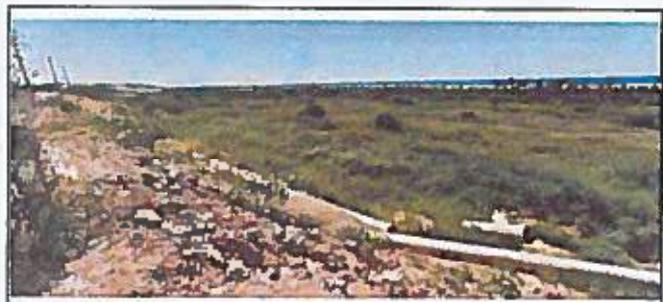
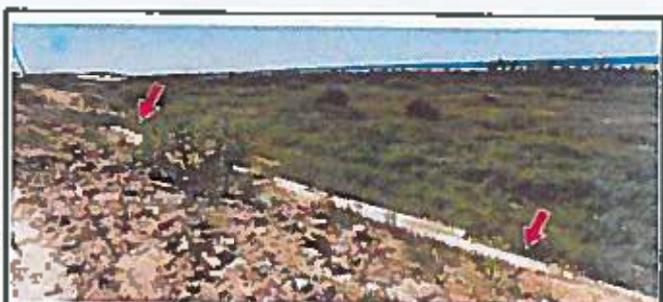
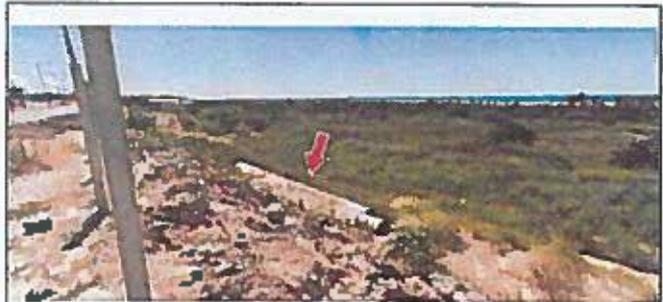
Tubos de PRFV retrabados durante as obras da CE-025, expostos às intempéries.

Dando continuidade ao caminhamento das adutoras, no trecho entre a Rua S.D.O (Esquina com Condomínio Beverly Hills) e a Ponte sobre o Rio Pacoti, verificamos uma grande quantidade de tubos de PRFV jogados nas margens da Rodovia, muitos com avarias visíveis e todos estocados de maneira incorreta (conforme fotos 86 a 143, anexo 1). Foi localizado o Tê de uma das ventosas instaladas (Foto 133, anexo 1). Foi localizado também o tê da descarga próximo à ponte (Foto 138, anexo 1). Em relação à travessia do sistema de esgotamento sanitário (em frente ao Condomínio Encosta das Dunas, foto 107, anexo 1), sabemos que a tubulação da travessia foi totalmente suprimida, pois não localizamos o PV de montante e a jusante, localizamos apenas os entulhos da demolição do PV (Fotos 104 a 106, anexo 1) . Tal fato inviabiliza o esgotamento de todo o lado sudoeste do sistema.

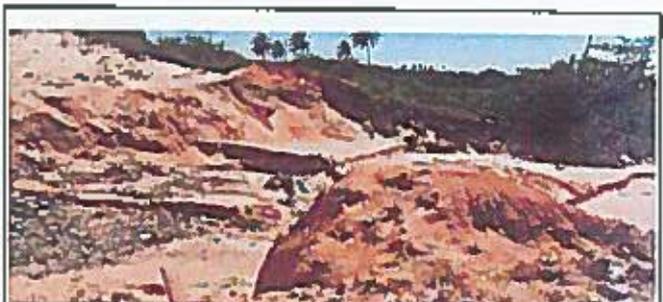
Foto : 104

PV de junção de travessa do RCE construído após a execução da galeria de drenagem.

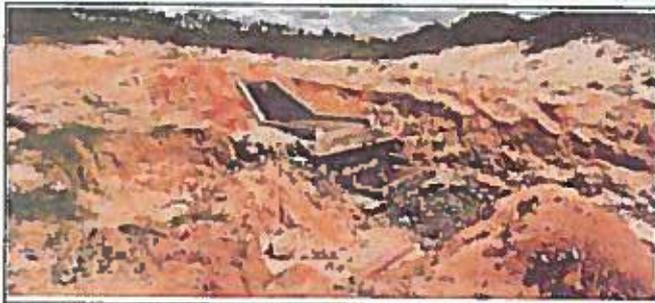
Foto : 105

PV de junção de travessa da RCE destruído, após a execução da galeria de drenagem.

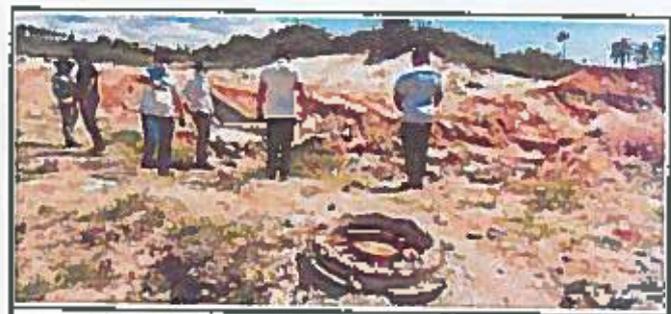
Foto : 106

PV de junção de travessa da RCE destruído, após a execução da galeria de drenagem.

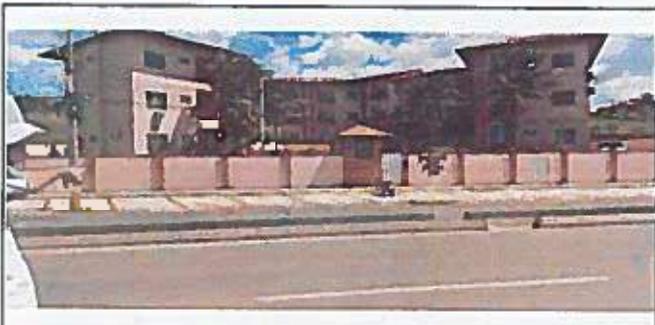
Foto : 107

PV de mudança de travessia da RCE não foi localizado, provavelmente foi destruído e girado.

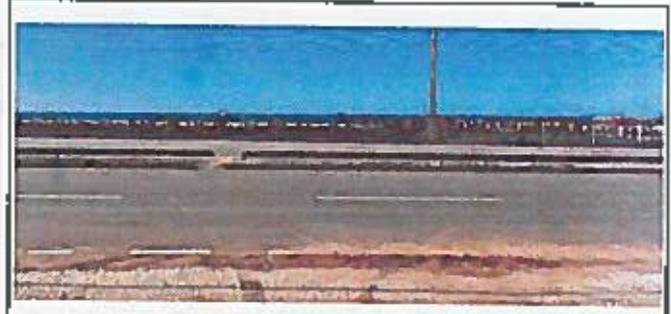
Foto : 108

Local de travessia sob a CE-025.

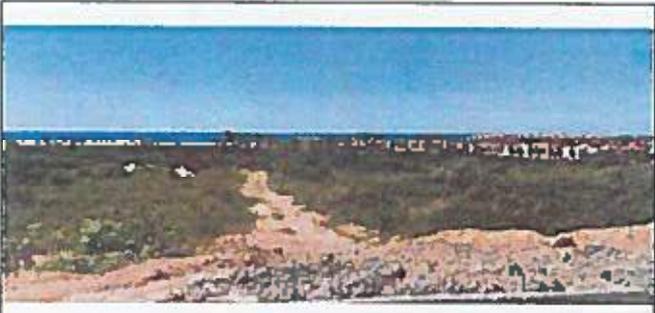
Foto : 109

Continuamento após a travessia sob a CE-025.

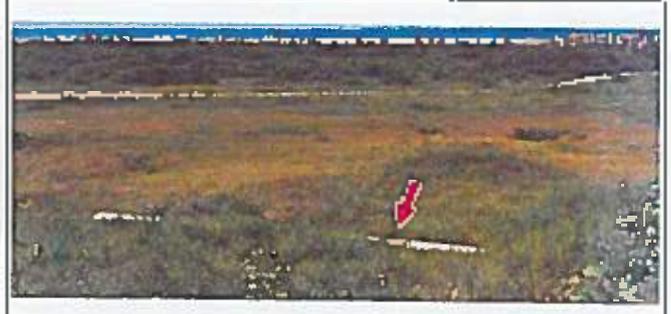
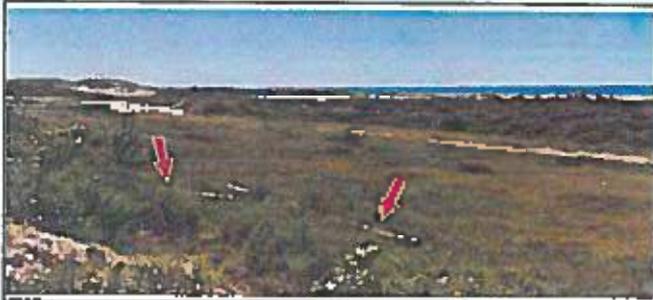
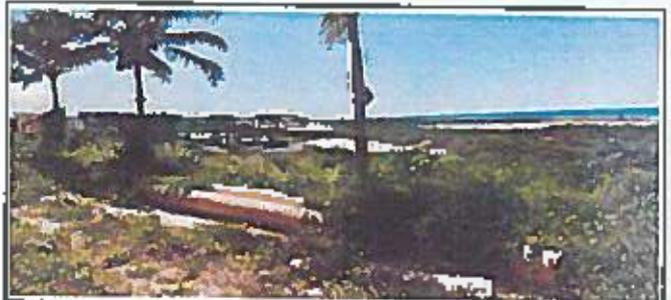
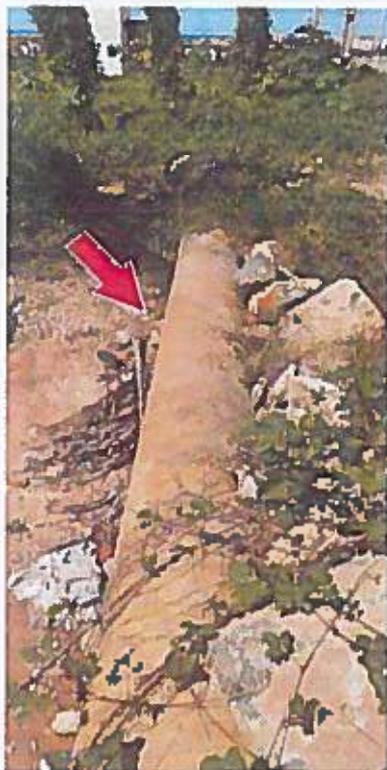
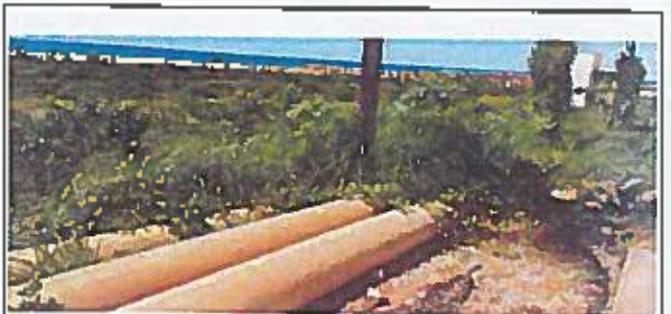
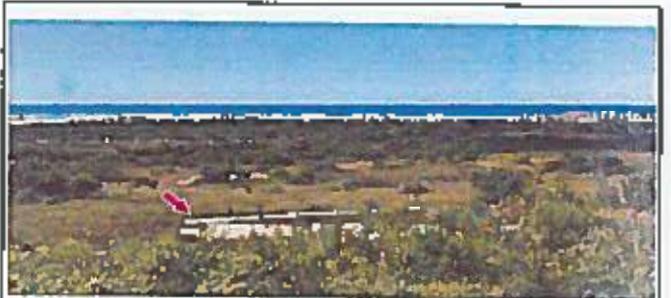
Tubos de PRFV retirados durante as obras da CE-025, expostos às intempéries.

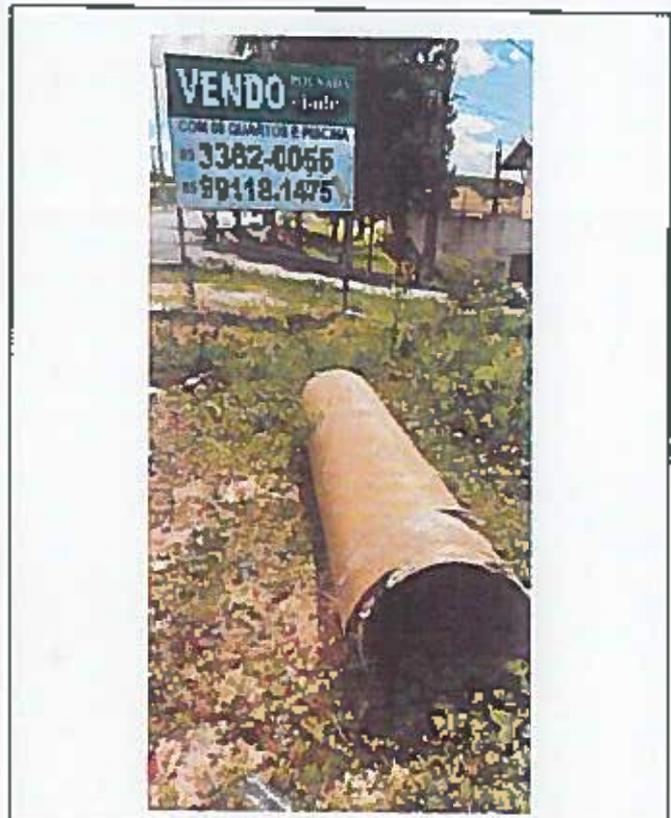
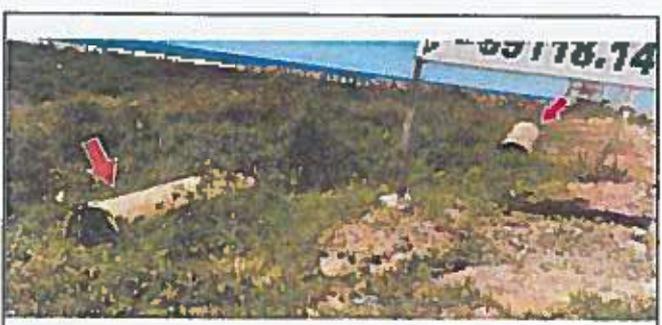
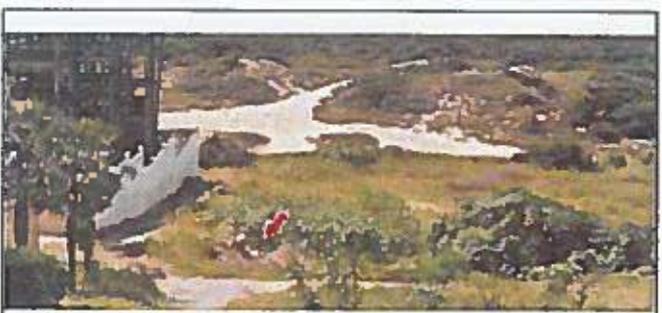
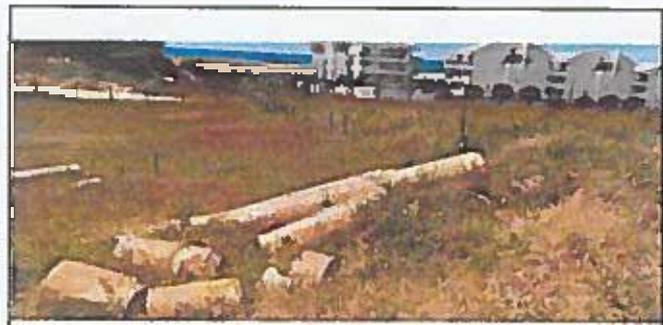
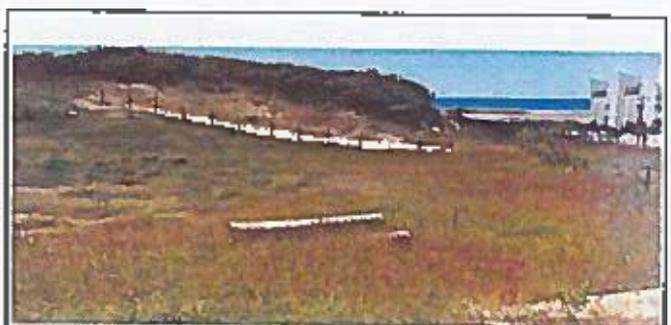
Restos de tubos de PRFV retirados durante as obras da CE-025.

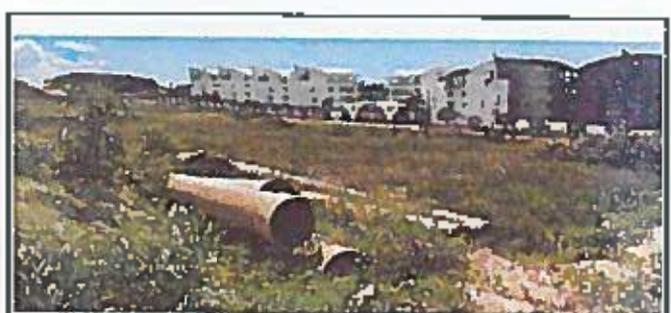
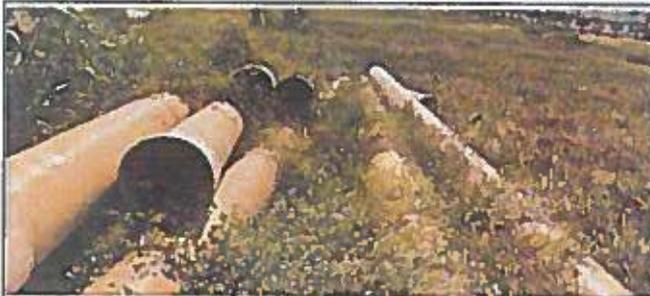
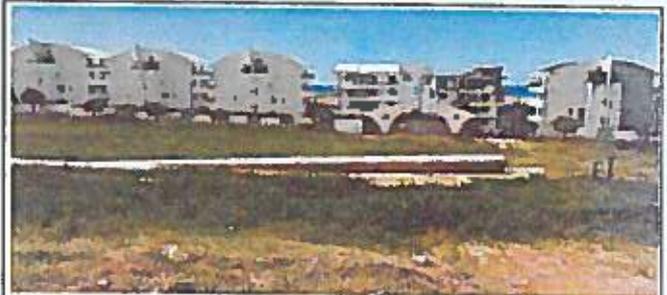
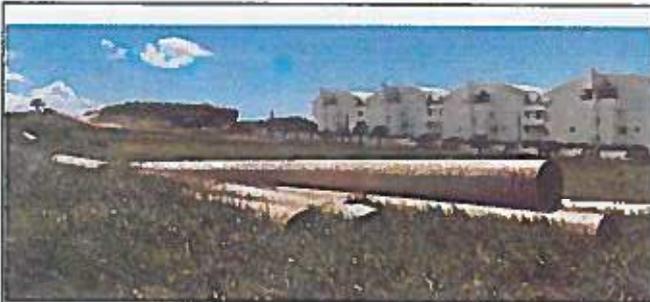
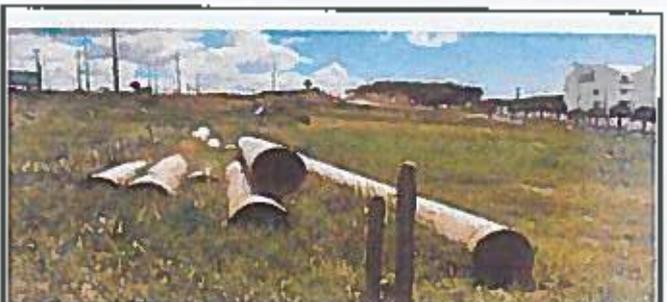
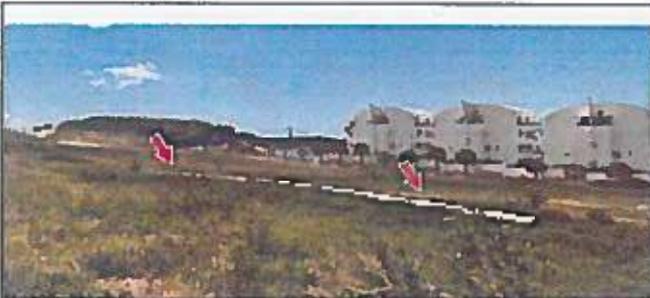
Tubos de PRFV retirados durante as obras da CE-025, expostos às intempéries.

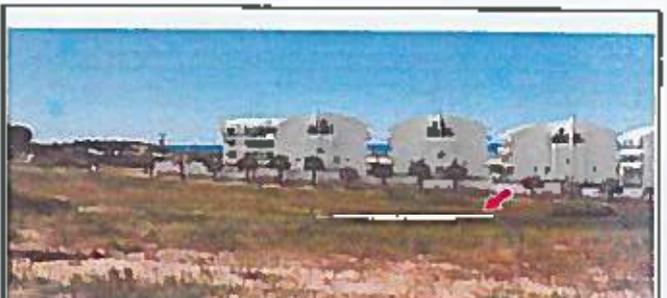
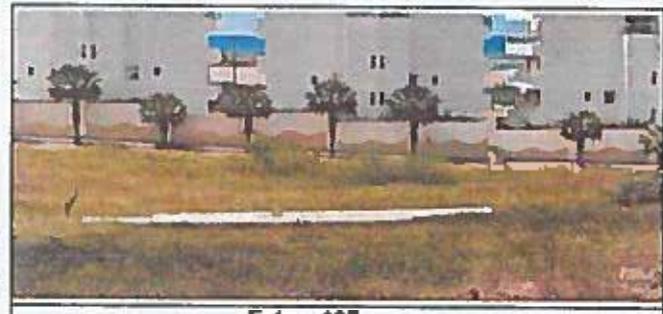
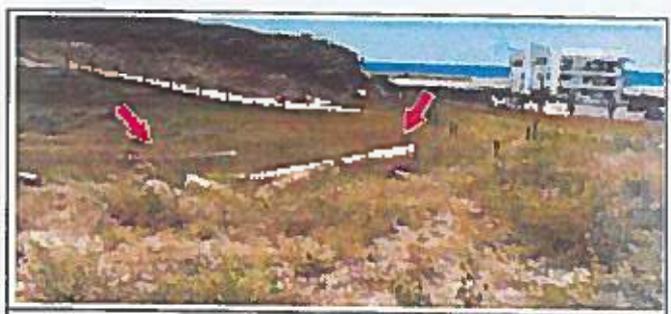
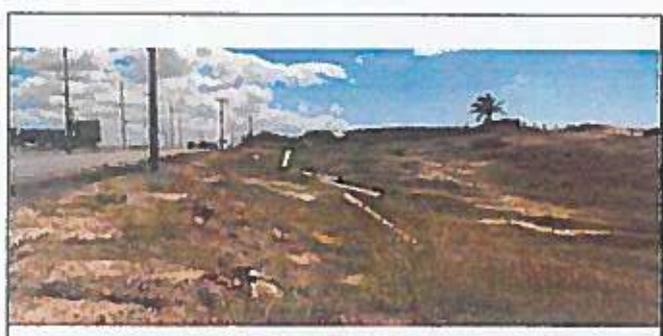
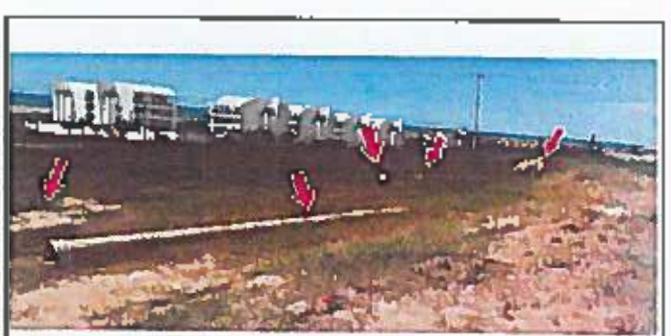
Tubos de PRFV retirados durante as obras da CE-025, expostos às intempéries.

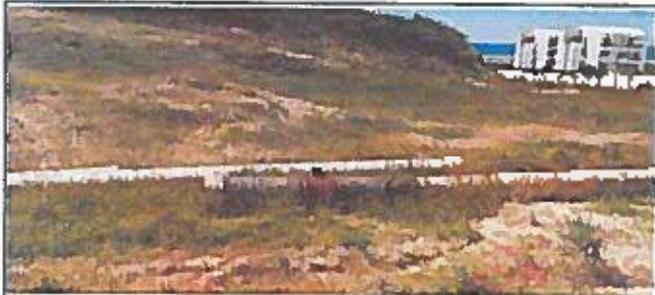
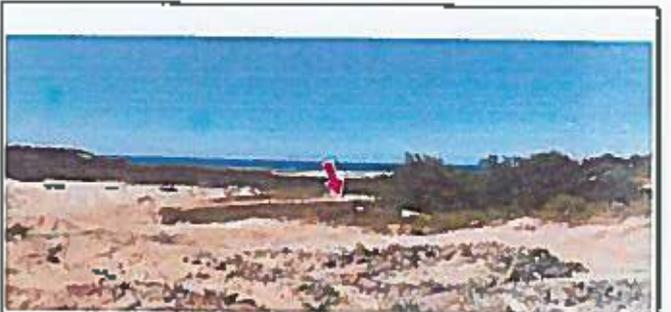
Tubos de PRFV retirados durante as obras da CE-025, expostos às intempéries. Tá de ventosa com tocos de Pofo espalhados na margem da CE-025.

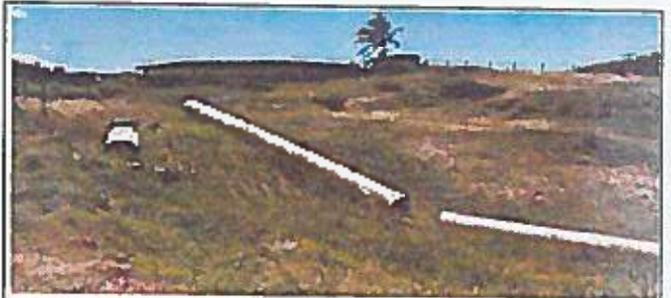
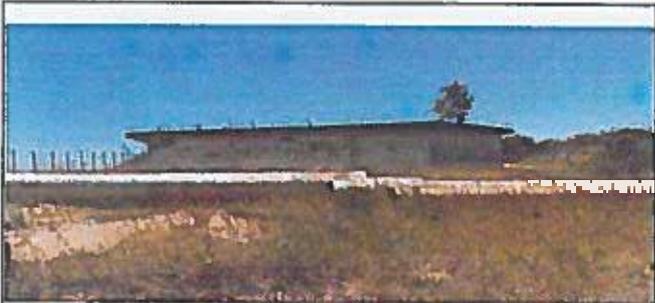
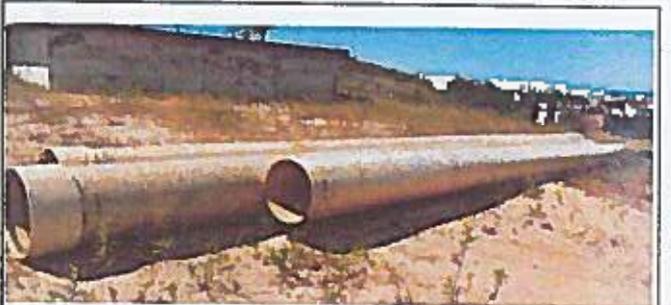
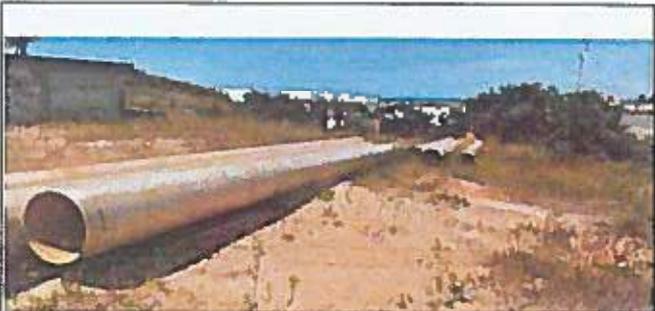
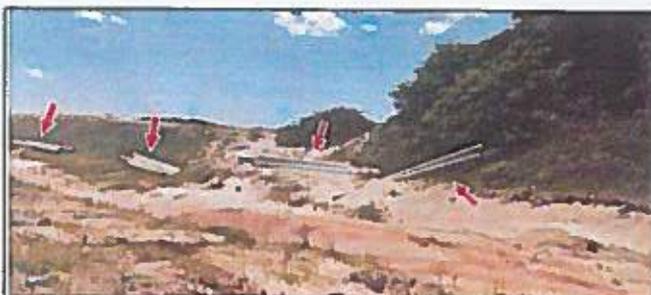
Tubos de PRFV retirados durante as obras da CE-025, expostos às intempéries.

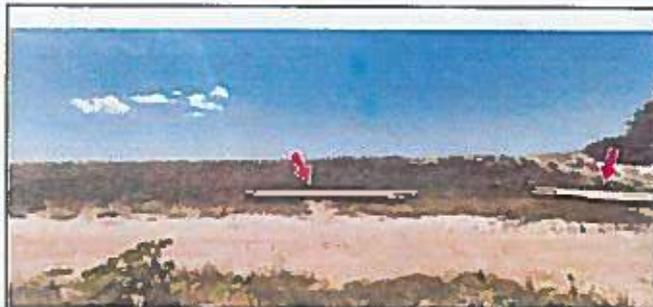
Foto : 140

Tubos de PRFV retirados durante as obras da CE-025, expostos às intempéries.

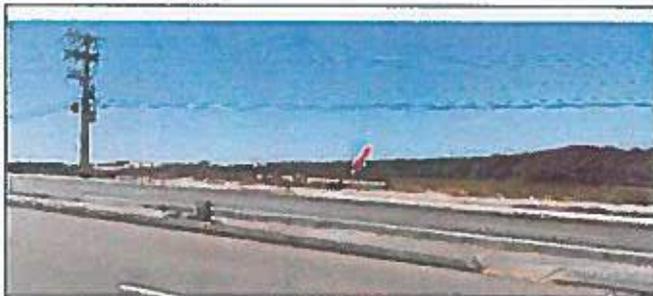
Foto : 142

Restos de tubos de PRFV retirados durante as obras da CE-025.

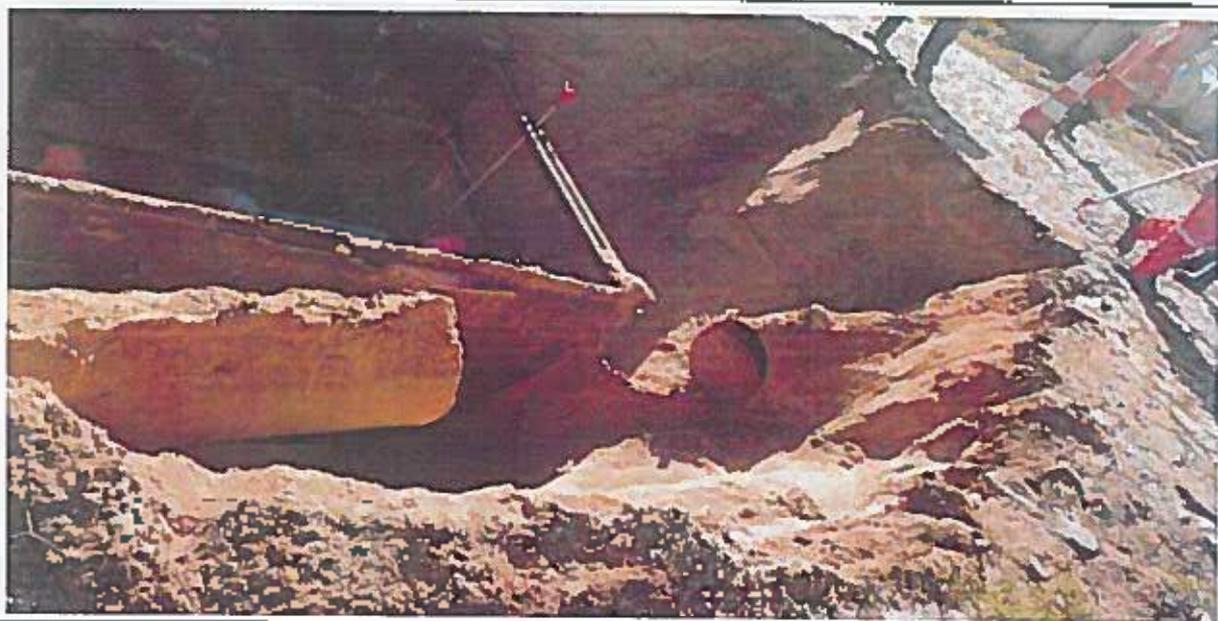
Foto : 144

Escavação para a execução da caixa da boca de lobo. Foto retirada durante a execução das obras da CE-025, pela equipe de fiscalização da Cagece.

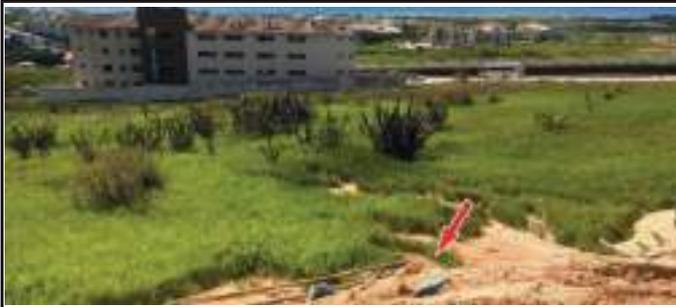
Foto : 01

Pedaços de tubos de PVC e PVC DEFoFo espalhados nas margens da CE-025, junto com o material escavado.

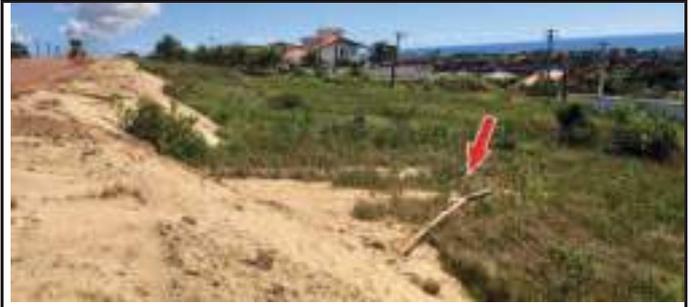
Foto : 02

Pedaços de tubos de PVC espalhados nas margens da CE-025, junto com o material escavado.

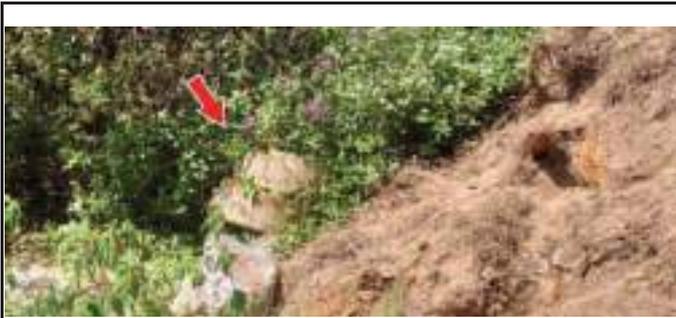
Foto : 03

Pedaços de tubos de PRFV espalhados nas margens da CE-025, junto com o material escavado.

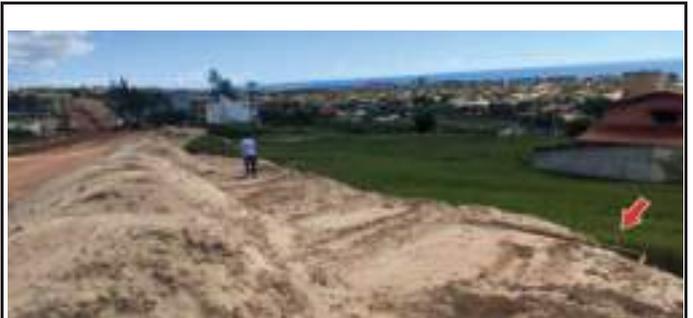
Foto : 04

Pedaços de tubos de PVC espalhados nas margens da CE-025, junto com o material escavado.

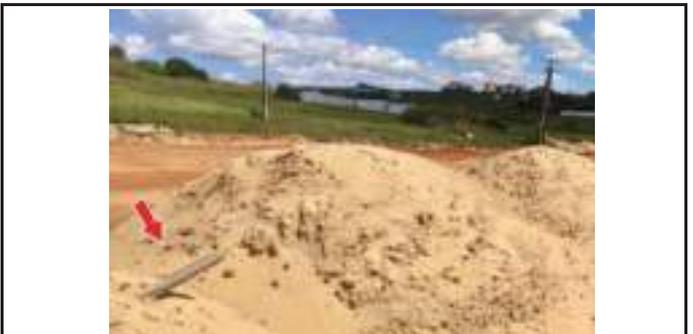
Foto : 05

Pedaços de tubos de PVC espalhados nas margens da CE-025, junto com o material escavado.

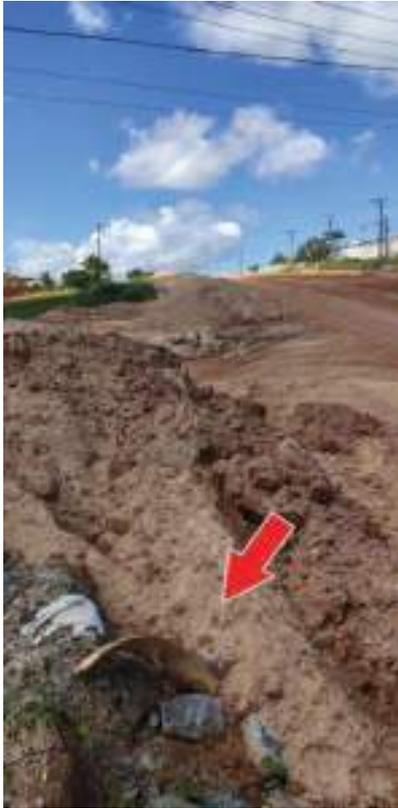
Foto : 06

Pedaços de tubos de PVC espalhados nas margens da CE-025, junto com o material escavado.

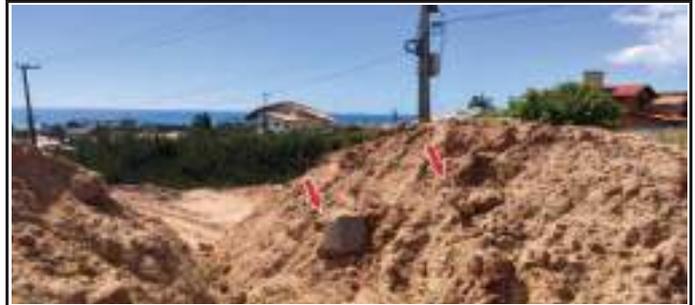
Foto : 07

Pedaços de tubos de PRFV espalhados nas margens da CE-025, junto com o material escavado.

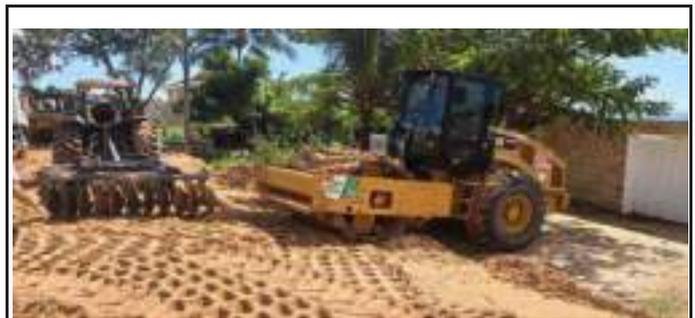
Foto : 08

Pedaços de tubos de PRFV e PVC espalhados nas margens da CE-025, junto com o material escavado.

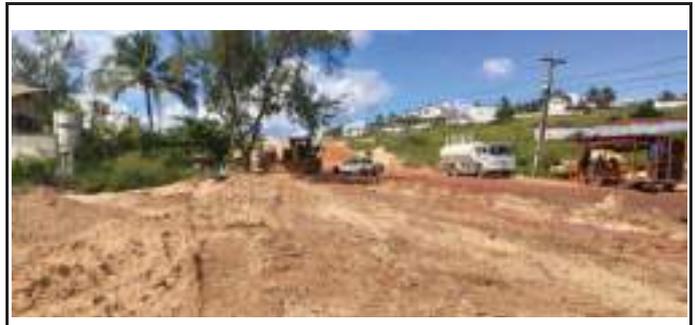
Foto : 10

Pedaços de tubos de PVC espalhados nas margens da CE-025, junto com o material escavado.

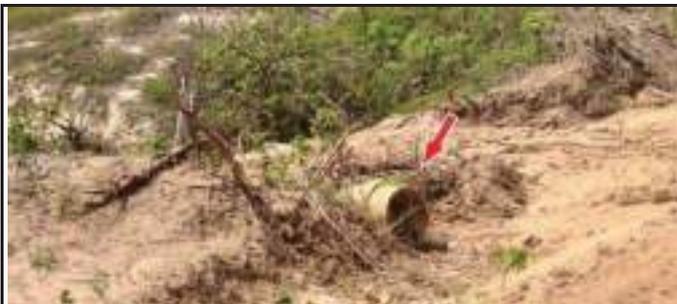
Foto : 12

Pedaços de tubos de PRFV espalhados nas margens da CE-025, junto com o material escavado.

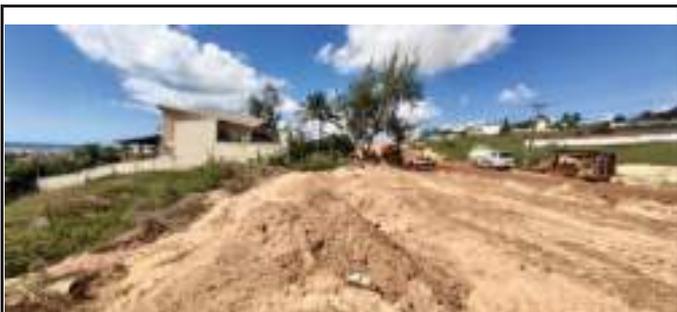
Foto : 13

Pedaços de tubos de PRFV espalhados nas margens da CE-025, junto com o material escavado.

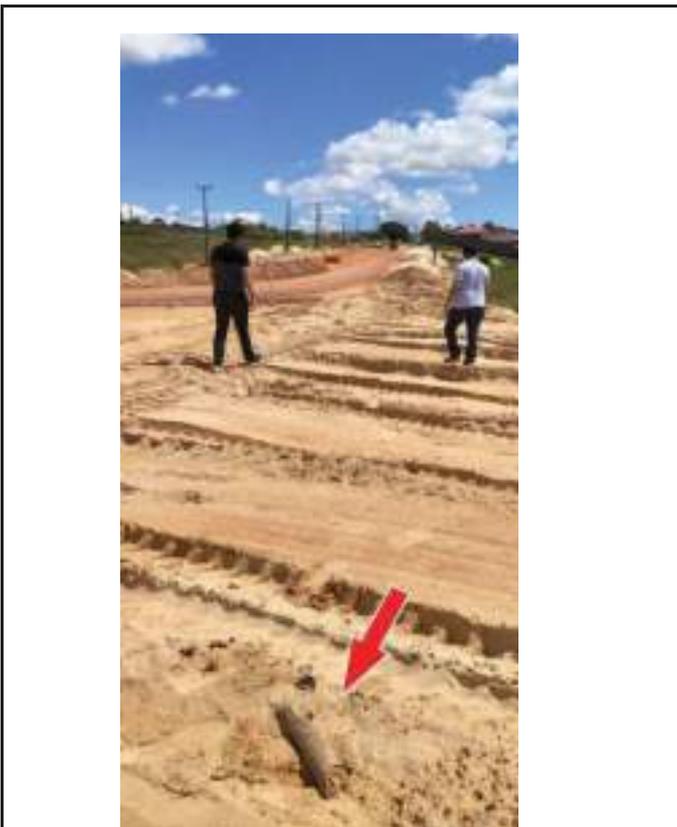
Foto : 14

Vista de parte dos equipamentos mobilizados e do pedaço de tubo de PRFV arrancado.

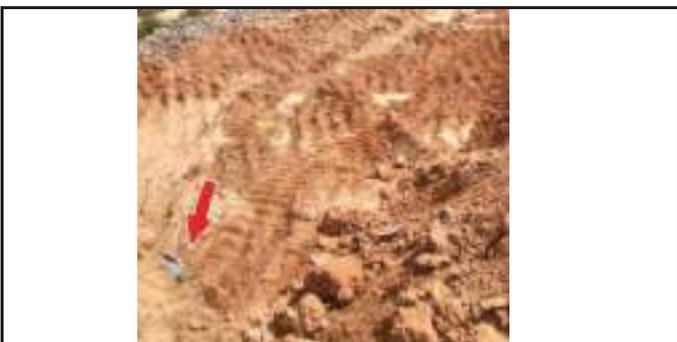
Foto : 15

Pedaços de tubos de PVC, espalhados nas margens da CE-025, junto com o material escavado.

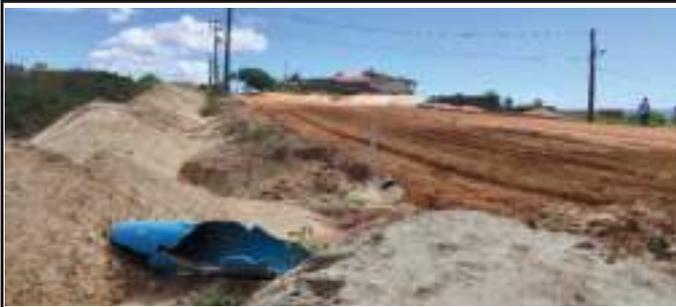
Foto : 16

Pedaços de tubos de PVC DEFoFo, espalhados nas margens da CE-025, junto com o material escavado.

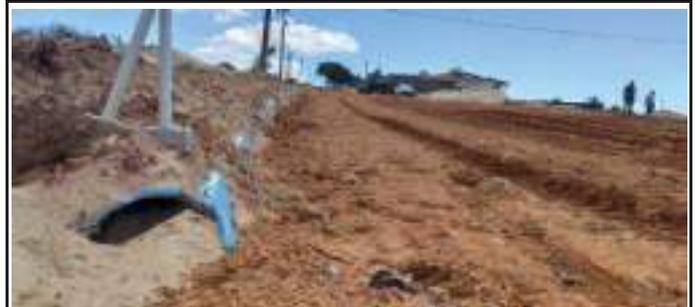
Foto : 17

Pedacos de tubos de PVC DEFoFo, espalhados nas margens da CE-025, junto com o material escavado.

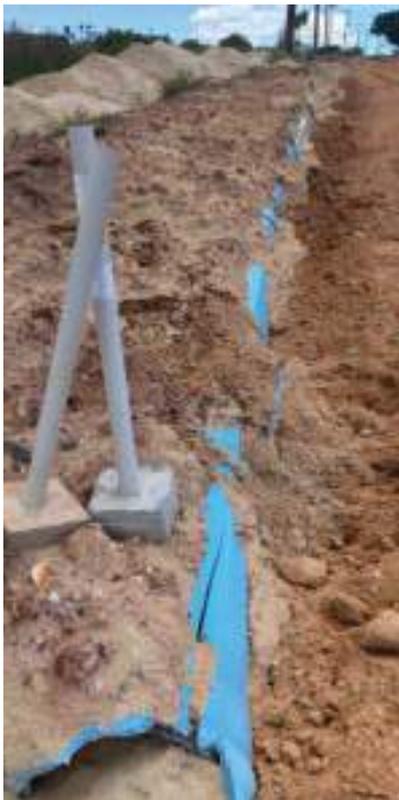
Foto : 18

Tubulação da adutora de PVC DEFoFo 400mm, totalmente avariada.

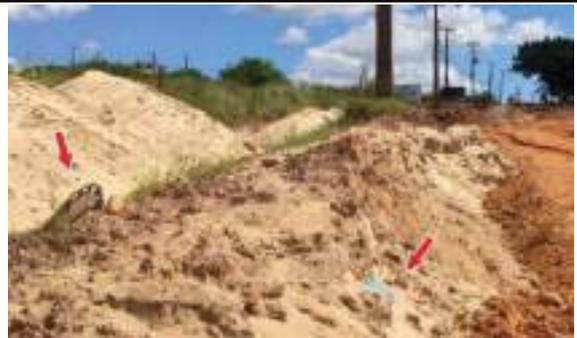
Foto : 19

Tubulação da adutora de PVC DEFoFo 400mm, totalmente avariada.

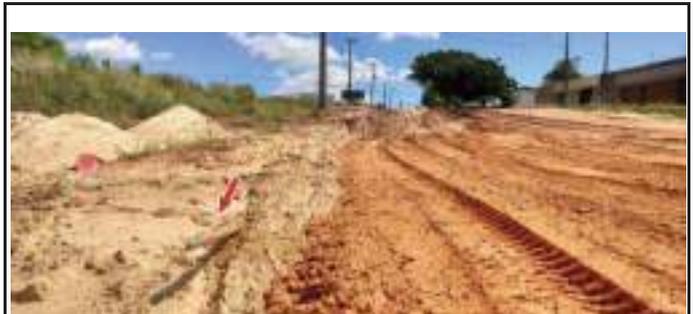
Foto : 20

Pedacos de tubos de PVC DEFoFo, espalhados nas margens da CE-025, junto com o material escavado.

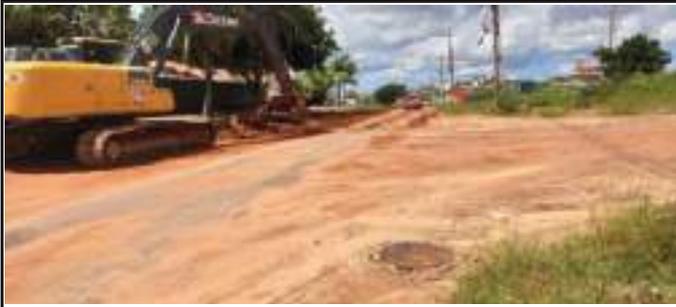
Foto : 21

Pedacos de tubos de PVC, espalhados nas margens da CE-025, junto com o material escavado.

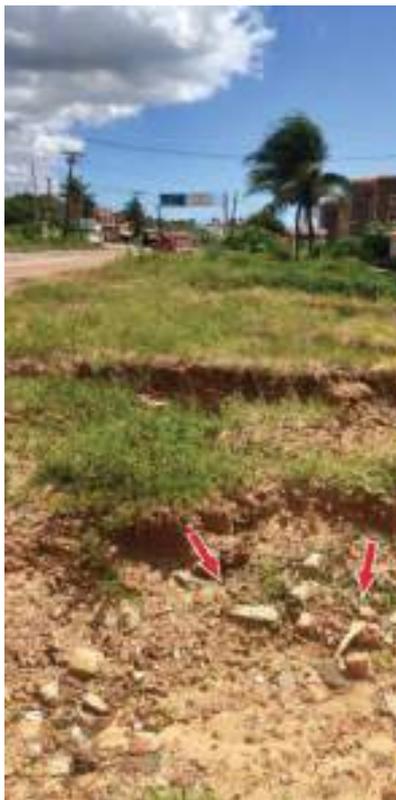
Foto : 23

Pedaços de tubos de PRFV espalhados nas margens da CE-025, junto com o material escavado.

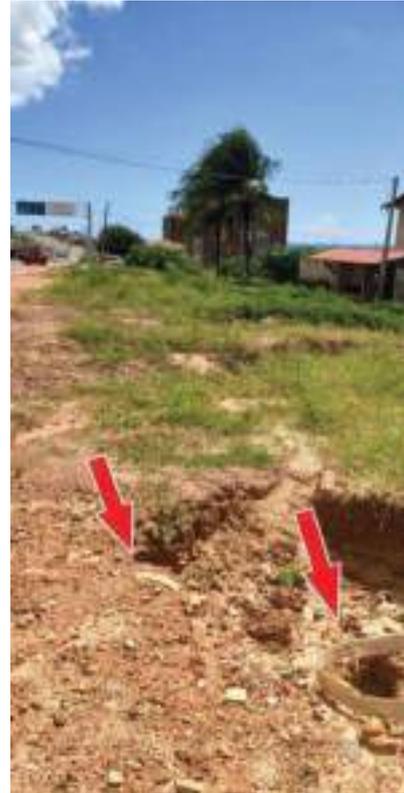
Foto : 24

Pedaços de tubos de PRFV espalhados nas margens da CE-025, junto com o material escavado.

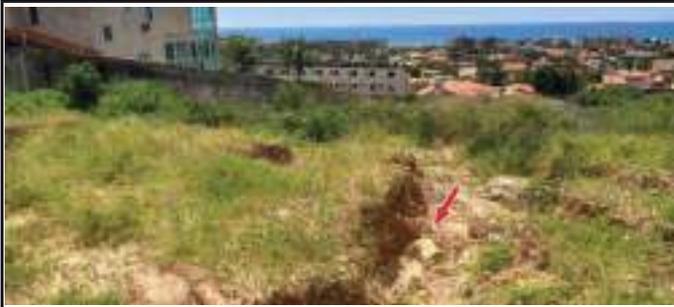
Foto : 25

Pedaços de tubos de PRFV espalhados nas margens da CE-025, junto com o material escavado.

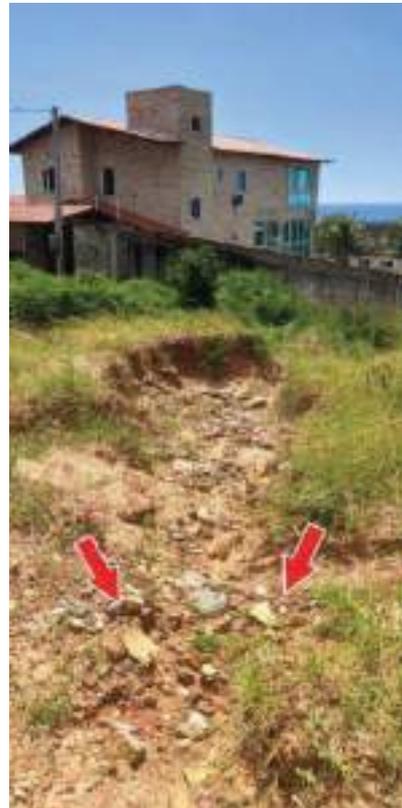
Foto : 26

Pedaços de tubos de PRFV espalhados nas margens da CE-025, junto com o material escavado.

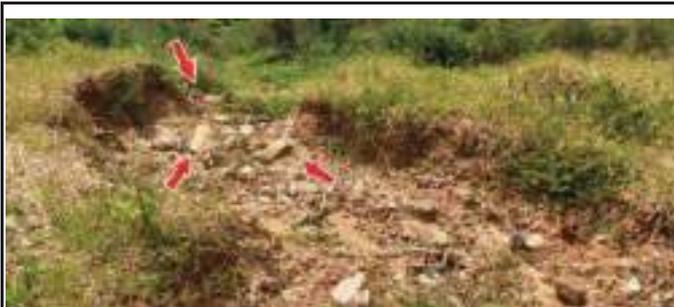
Foto : 27

Pedaços de tubos de PRFV espalhados nas margens da CE-025, junto com o material escavado.

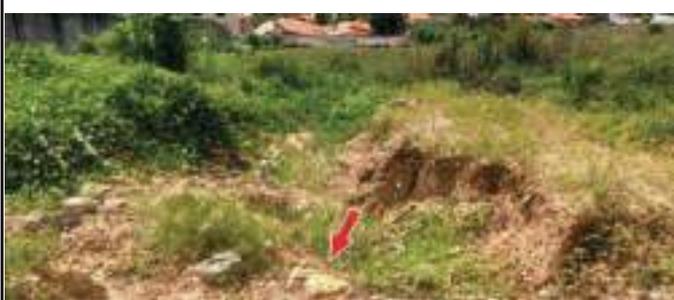
Foto : 28

Pedaços de tubos de PRFV espalhados nas margens da CE-025, junto com o material escavado.

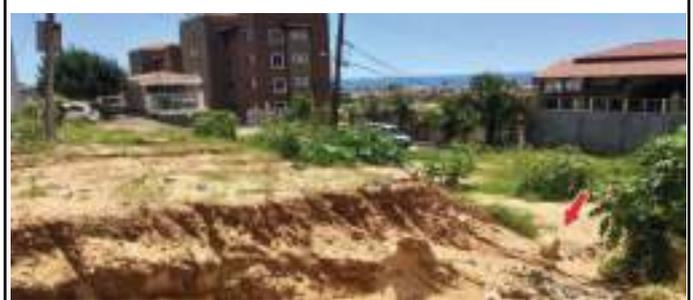
Foto : 29

Pedaços de tubos de PRFV espalhados nas margens da CE-025, junto com o material escavado.

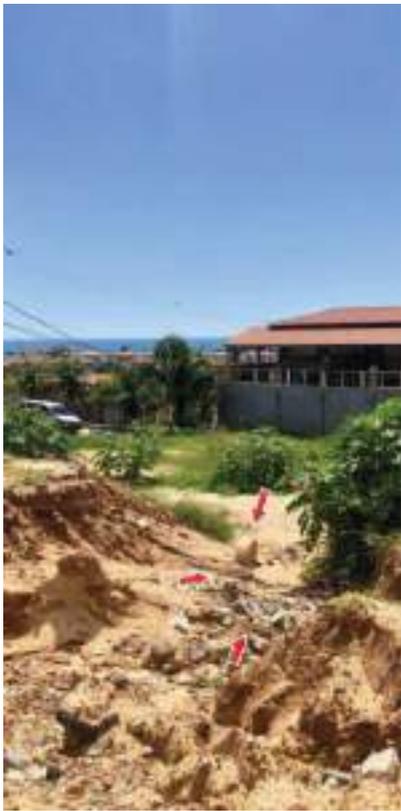
Foto : 30

Pedaços de tubos de PRFV espalhados nas margens da CE-025, junto com o material escavado.

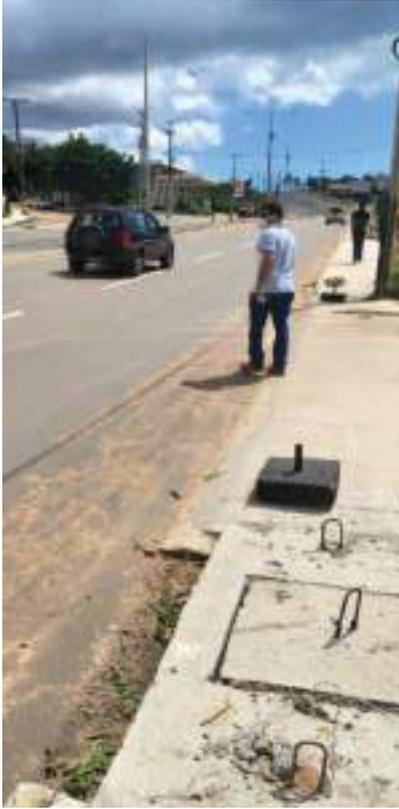
Foto : 33

Boca de lobo locada sobre o caminhamento da adutora de PRFV. LD sentido Golf Ville - Alphaville.

Seguindo no sentido Ponte sobre o Rio Pacoti, verificou-se que o trecho entre a Av. Oceano Atlântico (Rotatória do Beach Park) e a Rua S.D.O (Esquina com Condomínio Beverly Hills), a duplicação da estrada já está praticamente finalizada, com a existência de muitos pedaços de tubos quebrados nas margens da Rodovia (conforme fotos 32 a 85, anexo 1), ao longo de todo trecho, o

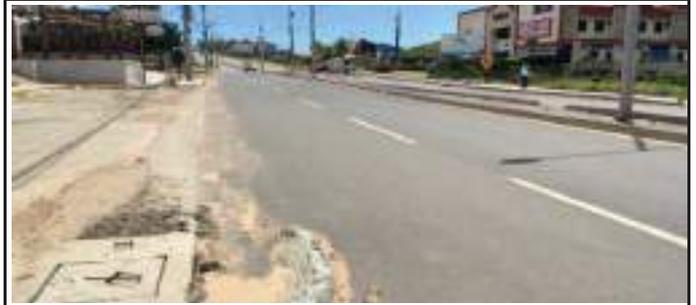
Foto : 34

Boca de lobo locada sobre o caminhamento da adutora de PRFV. LD sentido Golf Ville - Alphaville.

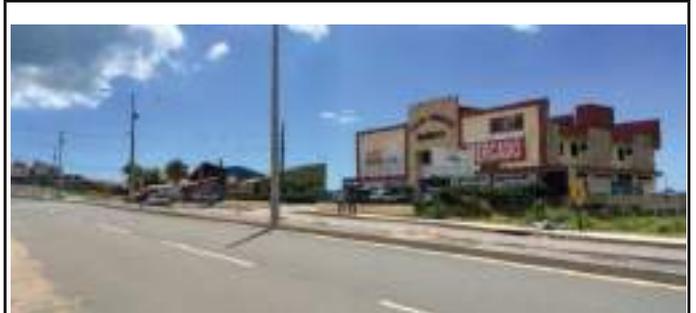
Foto : 35

Boca de lobo locada próximo à rede de esgoto pré existente. LE sentido Golf Ville - Alphaville.

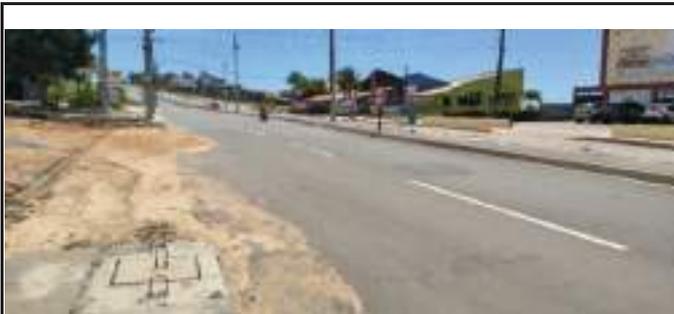
Foto : 36

Boca de lobo locada sobre o caminhamento da adutora de PRFV. LD sentido Golf Ville - Alphaville.

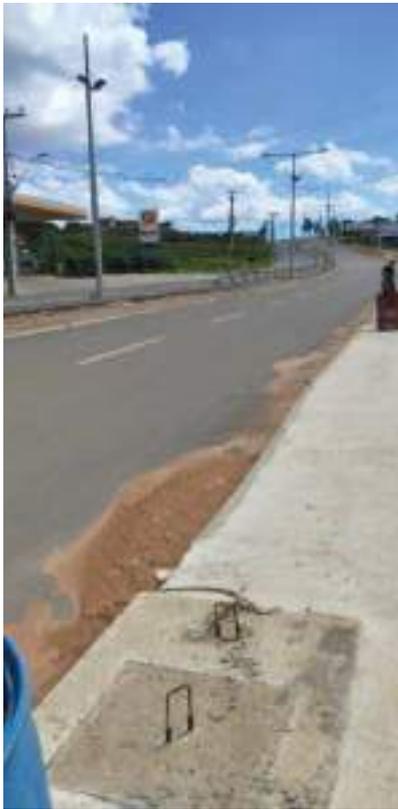
Foto : 37

Boca de lobo locada próximo à rede de esgoto pré existente. LE sentido Golf Ville - Alphaville.

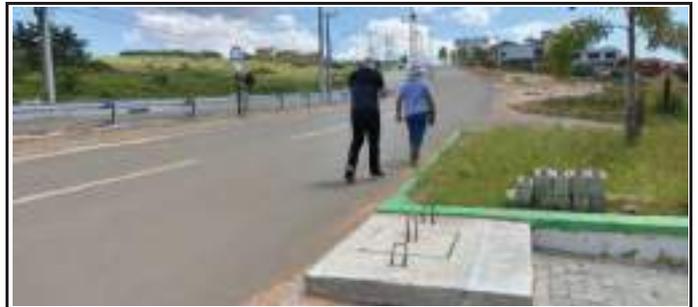
Foto : 38

Boca de lobo locada sobre o caminhamento da adutora de PRFV. LD sentido Golf Ville - Alphaville.

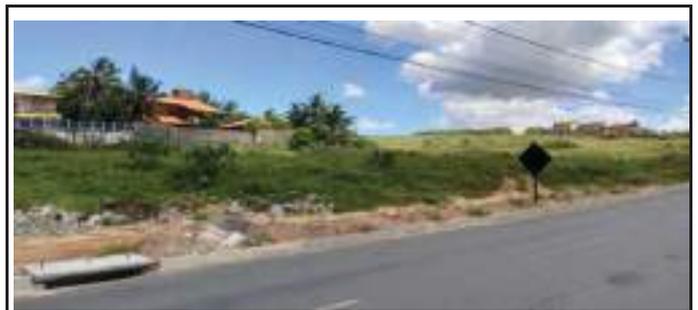
Foto : 39

Boca de lobo locada sobre o caminhamento da adutora de PRFV. LD sentido Golf Ville - Alphaville.

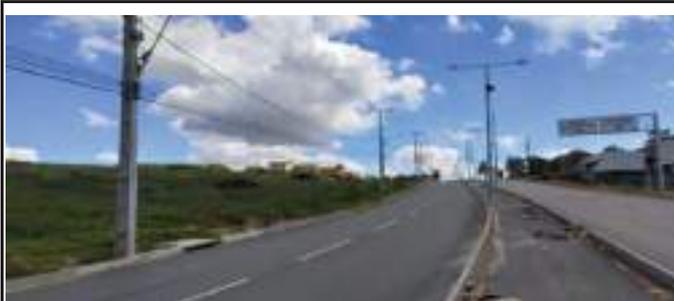
Foto : 40

Boca de lobo locada próxima à rede de esgoto pré existente. LE sentido Golf Ville - Alphaville.

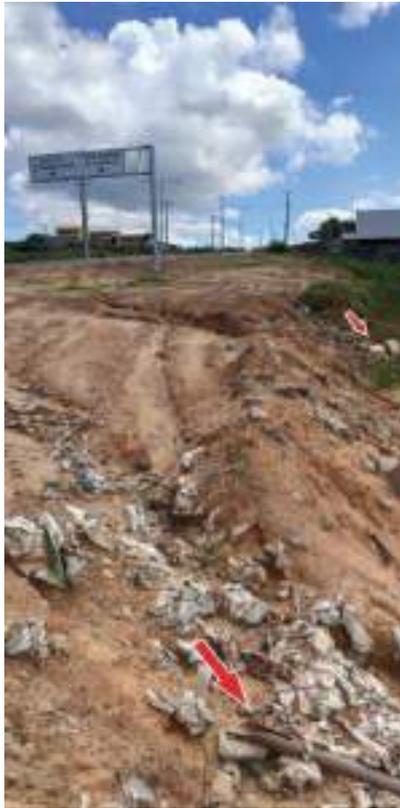
Foto : 41

Boca de lobo locada próxima à rede de esgoto pré existente. LE sentido Golf Ville - Alphaville.

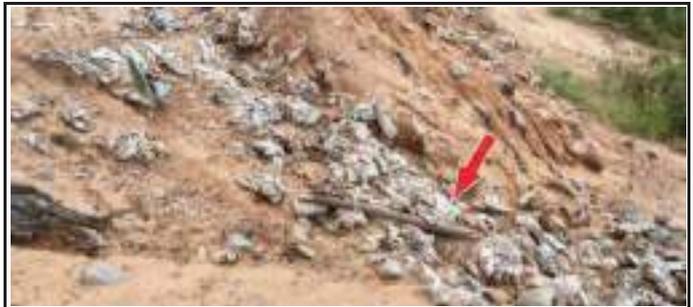
Foto : 42

Pedaços de tubos de PRFV e PVC espalhados nas margens da CE-025, junto com o material escavado.

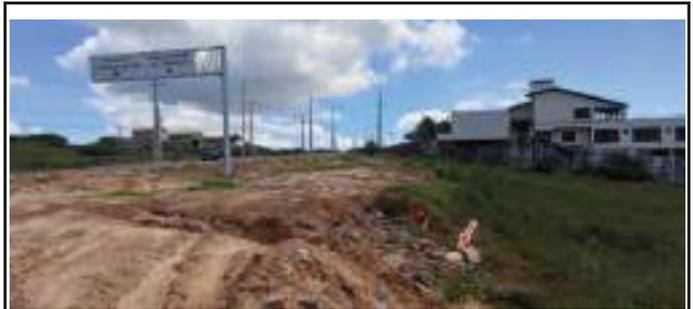
Foto : 43

Pedaços de tubos de PVC espalhados nas margens da CE-025, junto com o material escavado.

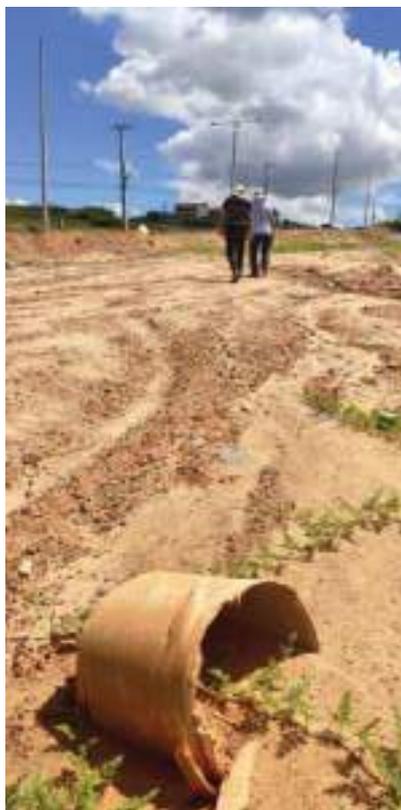
Foto : 45

Pedaços de tubos de PRFV espalhados nas margens da CE-025, junto com o material escavado.

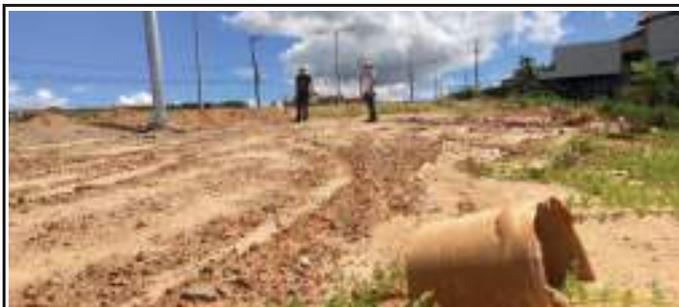
Foto : 46

Pedaços de tubos de PRFV espalhados nas margens da CE-025, junto com o material escavado.
