Companhia de Água e Esgoto do Ceará

Projeto Básico do Sistema de Abastecimento de Água do Porto das Dunas para execução do Remanescente de Obra, e Reexecução de Adutora e Redes do SAA ao longo da CE-025, na Região do Porto das Dunas

VOLUME I
Relatório Técnico

DEZEMBRO/2021

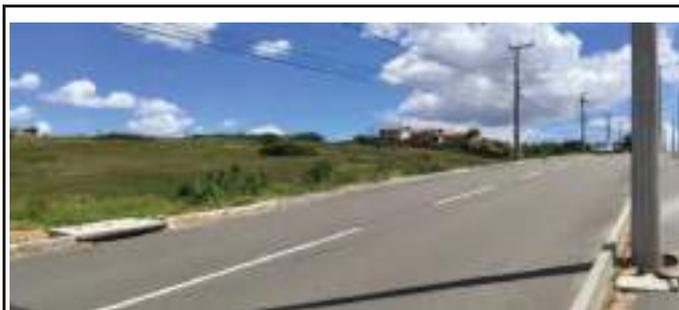
Foto : 47

Boca de lobo locada próximo à rede de esgoto pré existente. LE sentido Golf Ville - Alphaville.

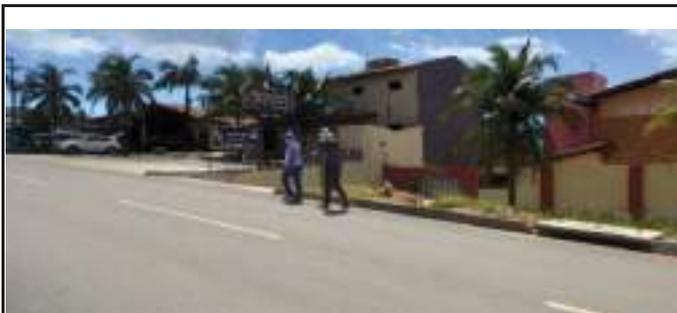
Foto : 48

Boca de lobo locada sobre o caminhamento da adutora de PRFV. LD sentido Golf Ville - Alphaville.

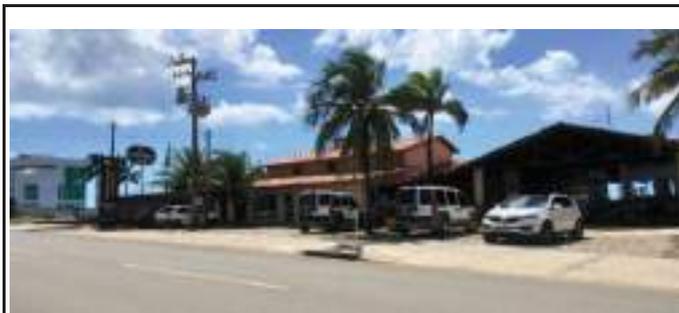
Foto : 49

Boca de lobo locada sobre o caminhamento da adutora de PRFV. LD sentido Golf Ville - Alphaville.

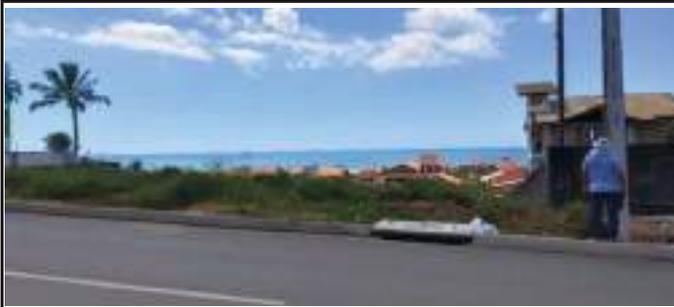
Foto : 50

Boca de lobo locada sobre o caminhamento da adutora de PRFV. LD sentido Golf Ville - Alphaville.

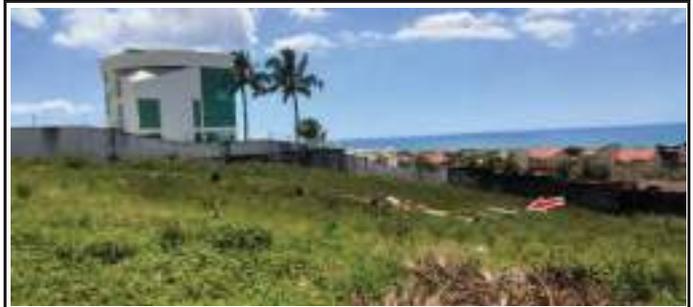
Foto : 51

Pedaços de tubos de PRFV espalhados nas margens da CE-025.

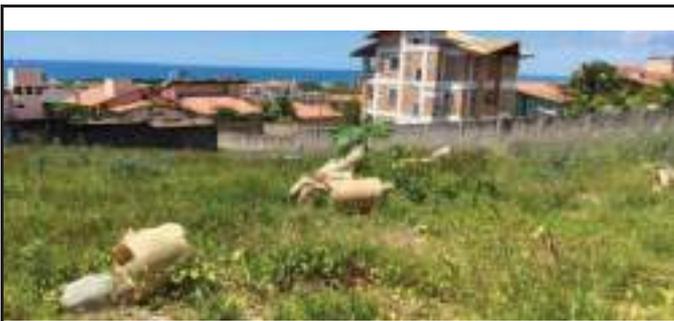
Foto : 52

Pedaços de tubos de PRFV espalhados nas margens da CE-025.

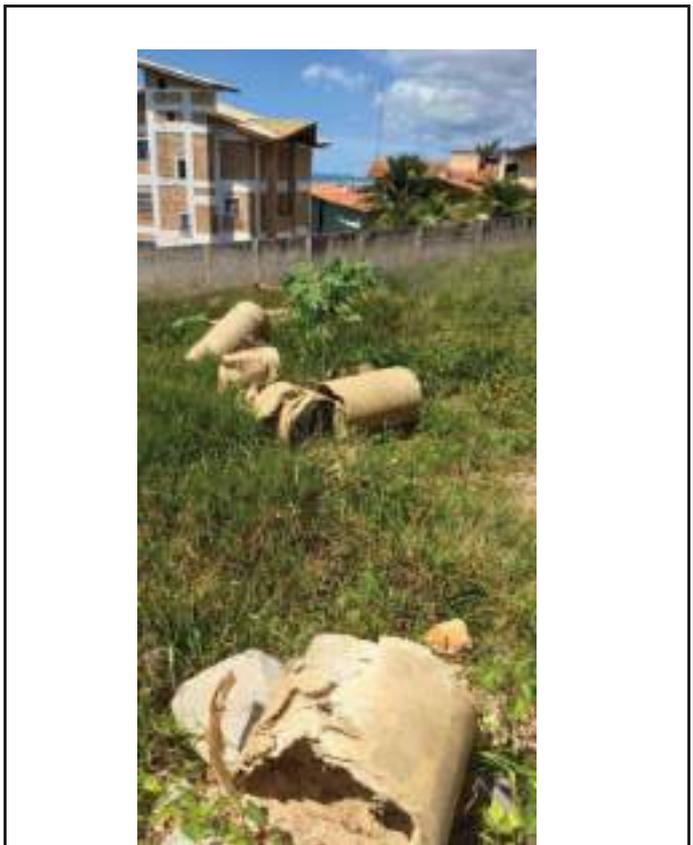
Foto : 53

Pedaços de tubos de PRFV espalhados nas margens da CE-025.

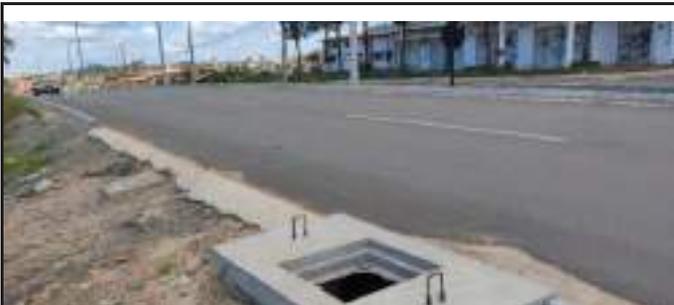
Foto : 54

Boca de lobo locada sobre o caminhamento da adutora de PRFV. LD sentido Golf Ville - Alphaville.

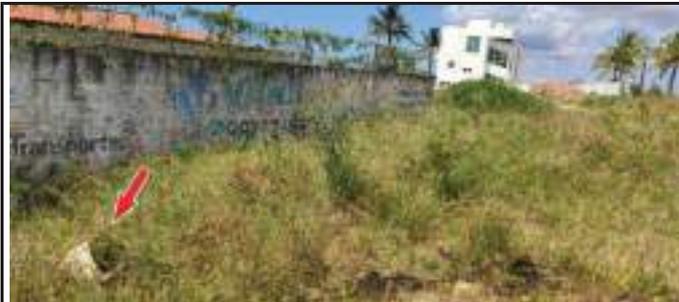
Foto : 55

Pedaços de tubos de PRFV espalhados nas margens da CE-025.

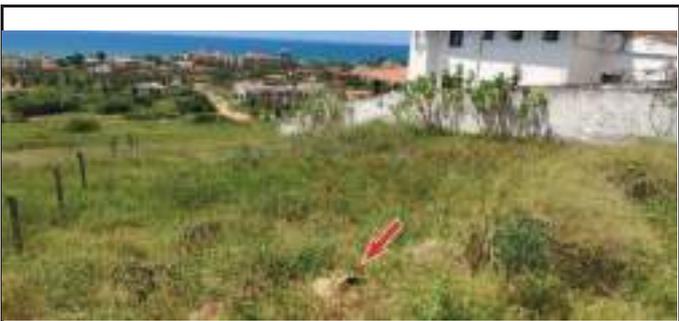
Foto : 56

Pedaços de tubos de PRFV espalhados nas margens da CE-025.

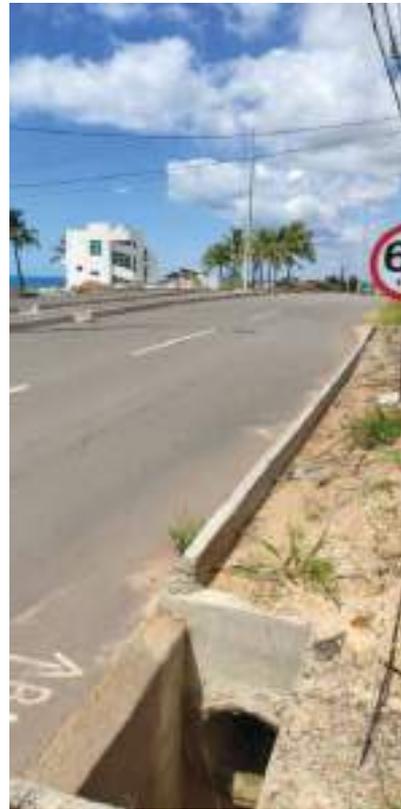
Foto : 57

Boca de lobo locada próximo à rede de esgoto pré existente. LE sentido Golf Ville - Alphaville.

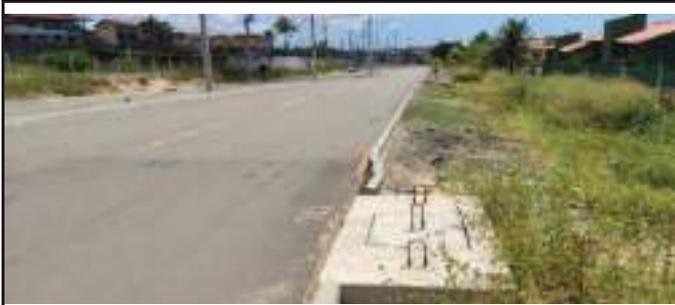
Foto : 58

Boca de lobo locada sobre o caminhamento da adutora de PRFV. LD sentido Golf Ville - Alphaville.

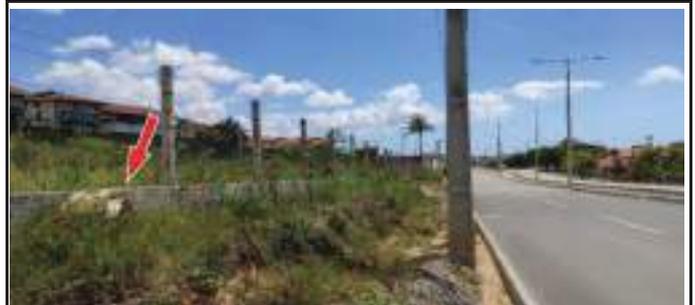
Foto : 59

Pedaços de tubos de PRFV espalhados nas margens da CE-025.

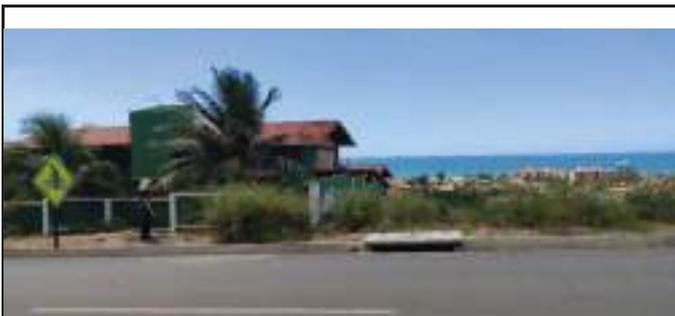
Foto : 60

Boca de lobo locada sobre o caminhamento da adutora de PRFV. LD sentido Golf Ville - Alphaville.

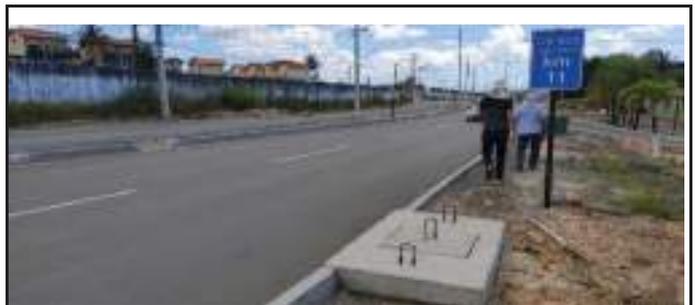
Foto : 61

Boca de lobo locada sobre o caminhamento da adutora de PRFV. LD sentido Golf Ville - Alphaville.

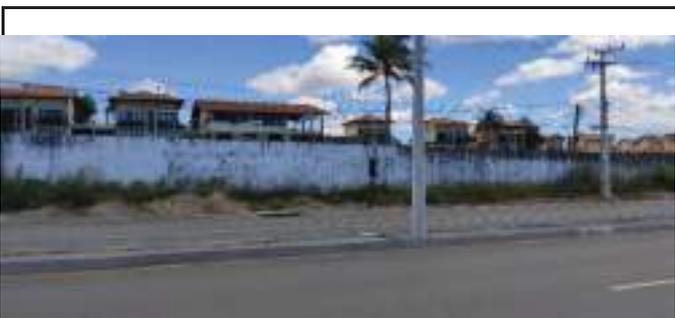
Foto : 62

Boca de lobo locada próximo à rede de esgoto pré existente. LE sentido Golf Ville - Alphaville.

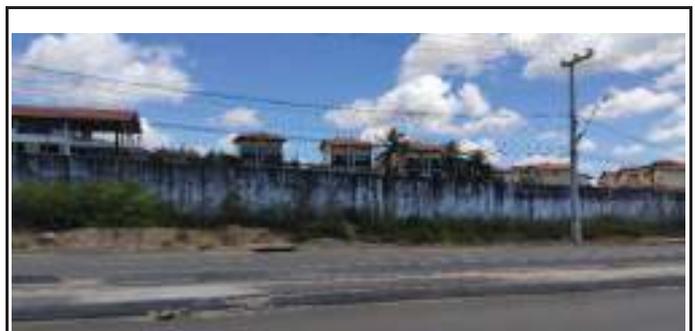
Foto : 63

Boca de lobo locada próximo à rede de esgoto pré existente. LE sentido Golf Ville - Alphaville.

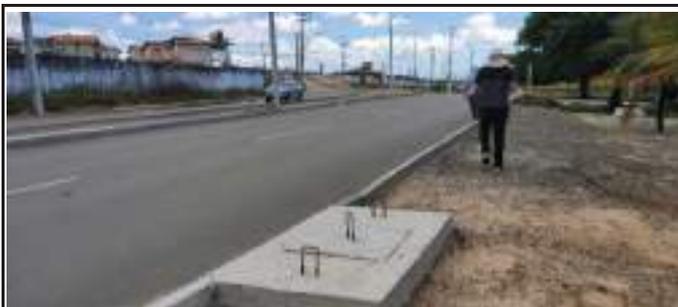
Foto : 64

Boca de lobo locada sobre o caminhamento da adutora de PRFV. LD sentido Golf Ville - Alphaville.

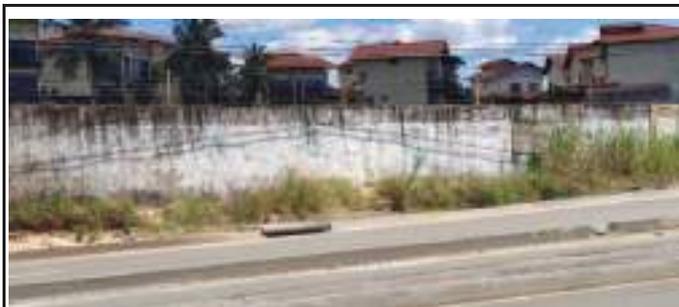
Foto : 65

Boca de lobo locada próximo à rede de esgoto pré existente. LE sentido Golf Ville - Alphaville.

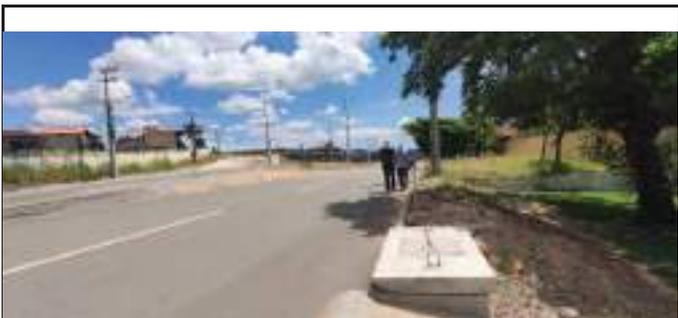
Foto : 66

Boca de lobo locada sobre o caminhamento da adutora de PRFV. LD sentido Golf Ville - Alphaville.

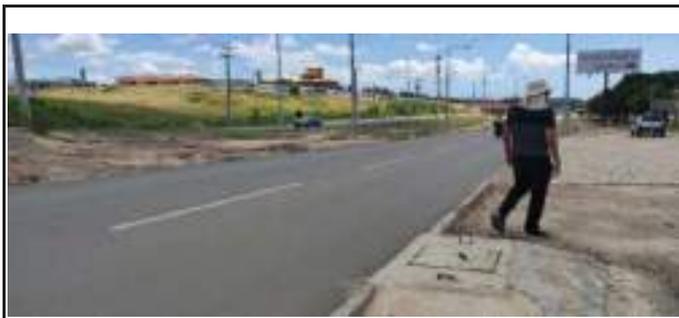
Foto : 67

Boca de lobo locada sobre o caminhamento da adutora de PRFV. LD sentido Golf Ville - Alphaville.

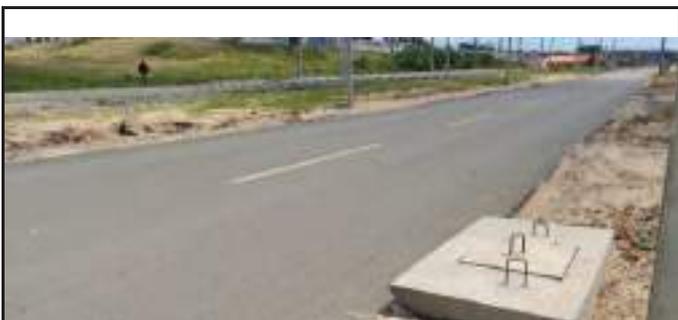
Foto : 68

Boca de lobo locada sobre o caminhamento da adutora de PRFV. LD sentido Golf Ville - Alphaville.

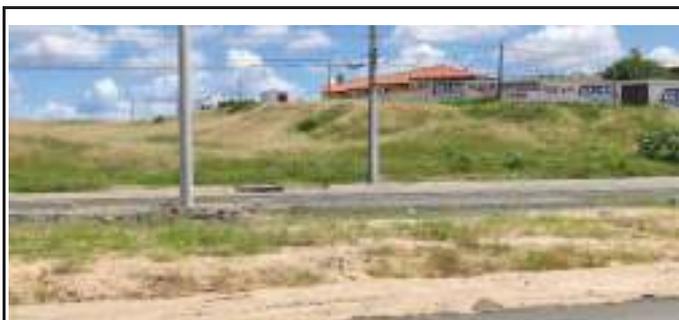
Foto : 69

Boca de lobo locada próximo à rede de esgoto pré existente. LE sentido Golf Ville - Alphaville.

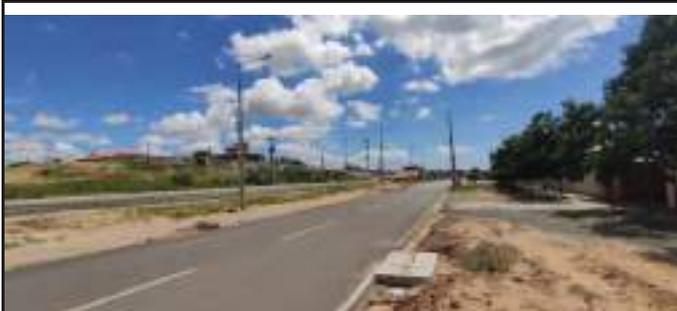
Foto : 70

Boca de lobo locada sobre o caminhamento da adutora de PRFV. LD sentido Golf Ville - Alphaville.

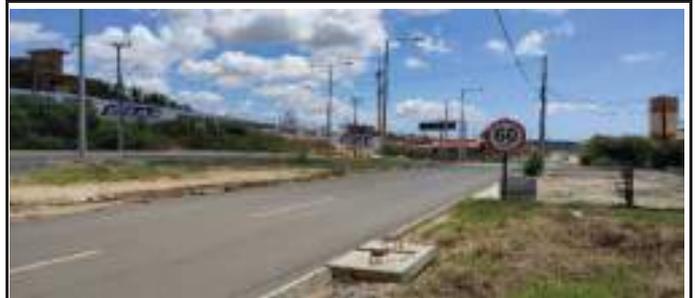
Foto : 71

Boca de lobo locada sobre o caminhamento da adutora de PRFV. LD sentido Golf Ville - Alphaville.

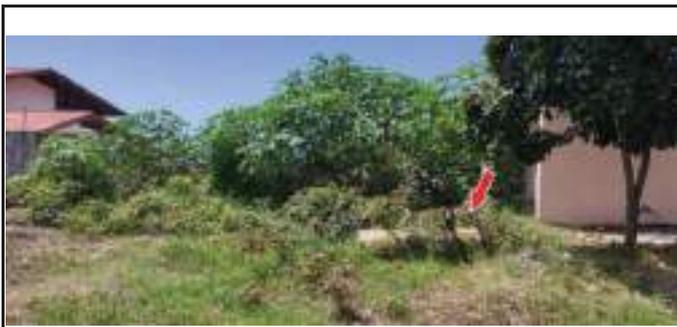
Foto : 72

Pedaços de tubos de PRFV espalhados nas margens da CE-025.

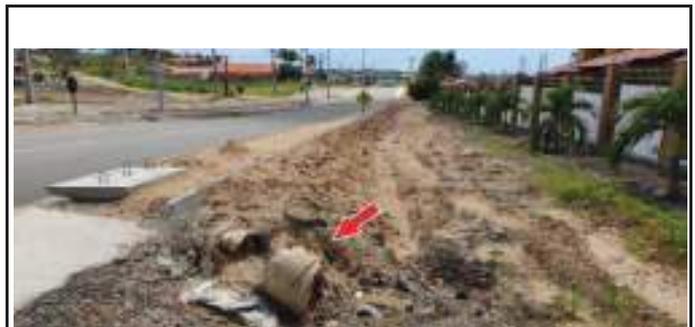
Foto : 73

Pedaços de tubos de PRFV espalhados nas margens da CE-025.

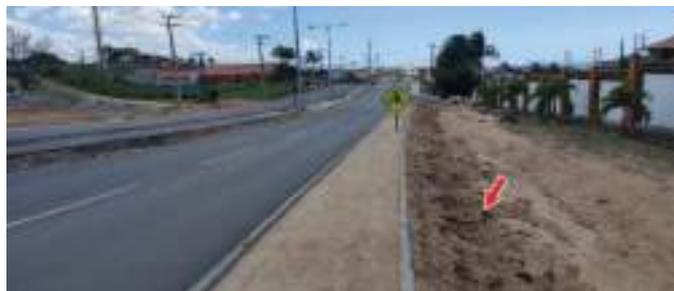
Foto : 74

Pedaços de tubos de PVC, espalhados nas margens da CE-025.

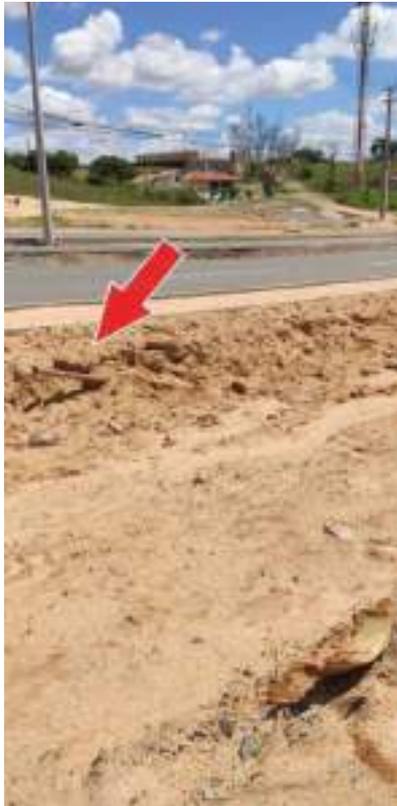
Foto : 75

Pedaços de tubos de PVC, espalhados nas margens da CE-025.

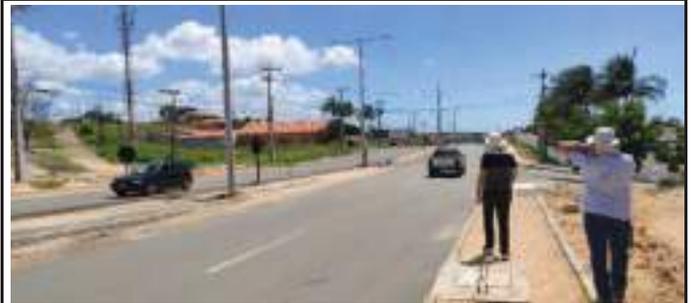
Foto : 76

Boca de lobo locada sobre o caminhamento da adutora de PRFV. LD sentido Golf Ville - Alphaville.

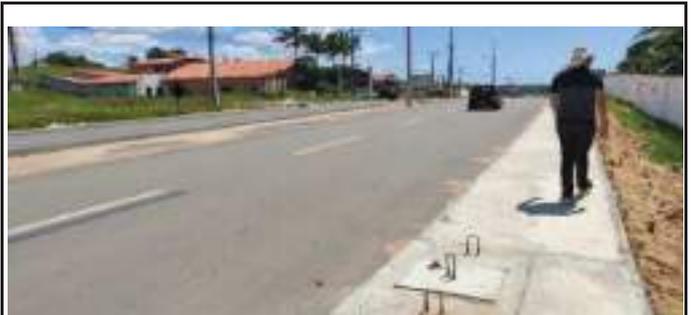
Foto : 77

Boca de lobo locada sobre o caminhamento da adutora de PRFV. LD sentido Golf Ville - Alphaville.

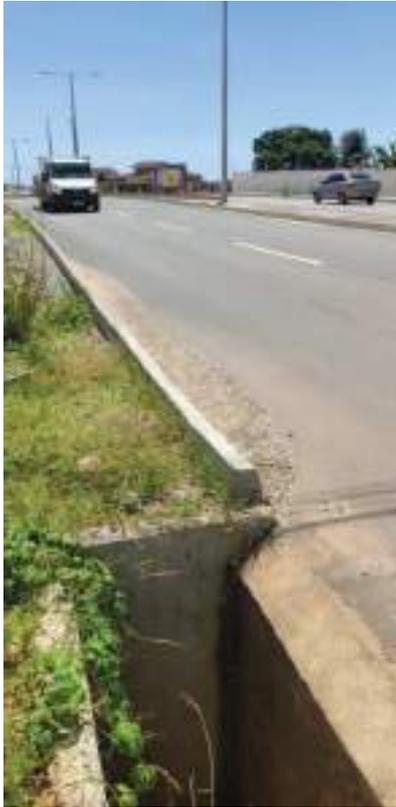
Foto : 78

Boca de lobo locada próximo à rede de esgoto pré existente. LE sentido Golf Ville - Alphaville.

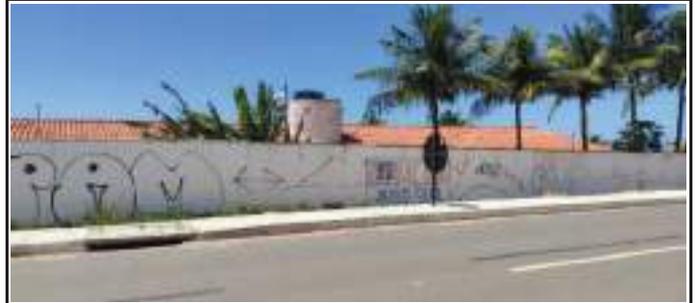
Foto : 79

Boca de lobo locada sobre o caminhamento da adutora de PRFV. LD sentido Golf Ville - Alphaville.

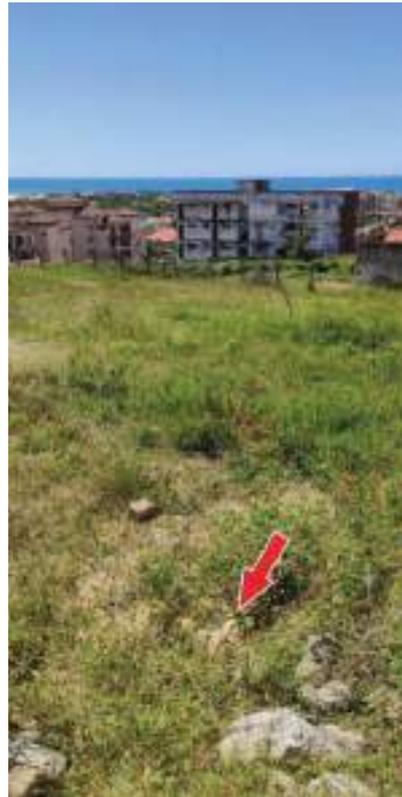
Foto : 80

Pedaços de tubos de PRFV espalhados nas margens da CE-025.

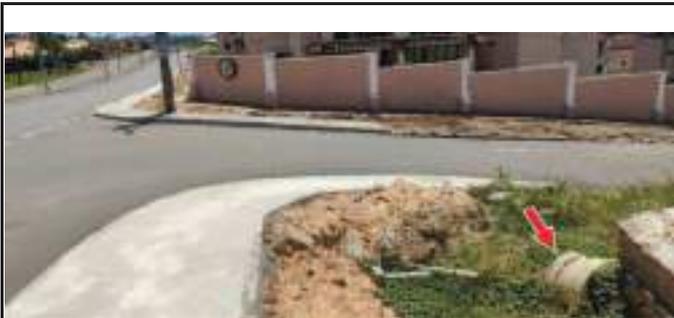
Foto : 81

Pedaços de tubos de PRFV espalhados nas margens da CE-025.

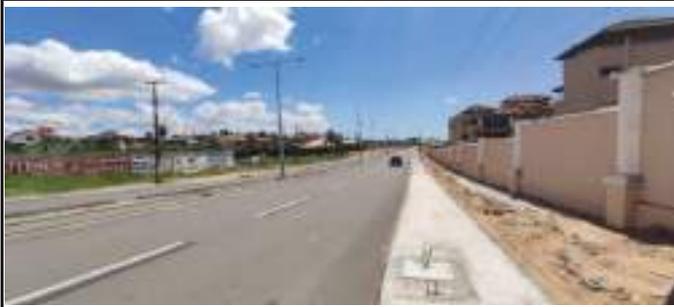
Foto : 82

Boca de lobo locada sobre o caminhamento da adutora de PRFV. LD sentido Golf Ville - Alphaville.

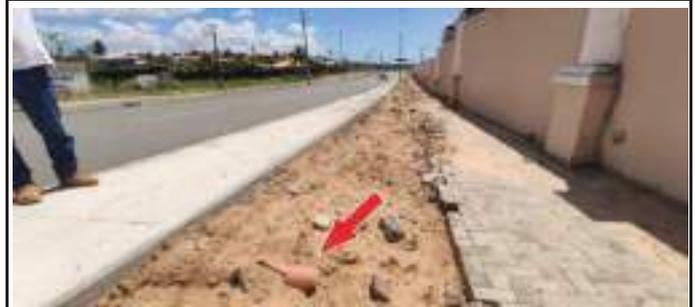
Foto : 83

Pedaços de tubos de PVC, espalhados nas margens da CE-025.

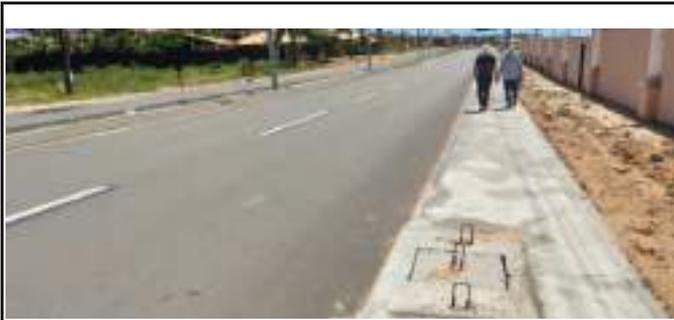
Foto : 84

Boca de lobo locada sobre o caminhamento da adutora de PRFV. LD sentido Golf Ville - Alphaville.

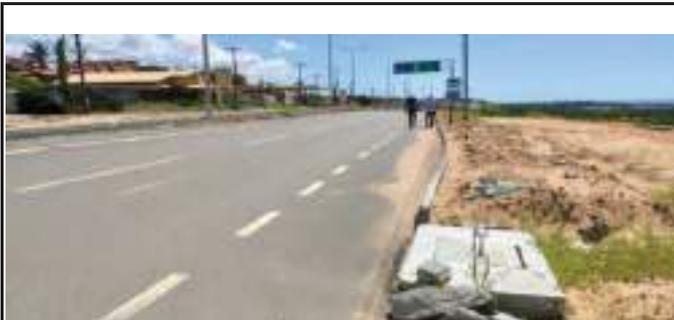
Foto : 85

Boca de lobo locada sobre o caminhamento da adutora de PRFV. LD sentido Golf Ville - Alphaville.

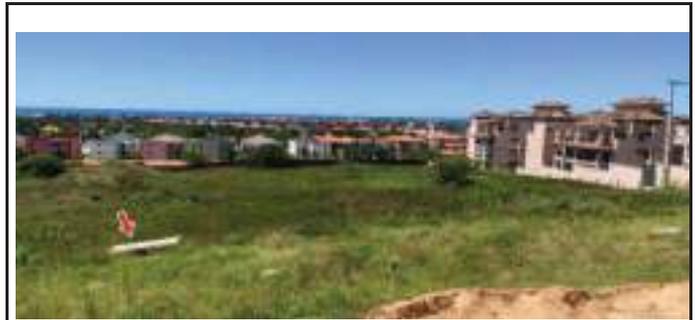
Foto : 86

Boca de lobo locada sobre o caminhamento da adutora de PRFV. LD sentido Golf Ville - Alphaville.

Dando continuidade ao caminhamento das adutoras, no trecho entre a Rua S.D.O (Esquina com Condomínio Beverly Hills) e a Ponte sobre o Rio Pacoti, verificamos uma grande quantidade de tubos de PRFV jogados nas margens da Rodovia, muitos com avarias visíveis e todos estocados de maneira incorreta (conforme fotos 86 a 143, anexo 1). Foi localizado o Tê de uma das ventosas instaladas (Foto 133, anexo 1). Foi localizado também o tê da descarga próximo à ponte (Foto 138, anexo 1). Em relação à travessia do sistema de esgotamento sanitário (em frente ao Condomínio Encosta das Dunas, foto 107, anexo 1), sabemos que a tubulação da travessia foi totalmente suprimida, pois não localizamos o PV de montante e a jusante, localizamos apenas os entulhos da demolição do PV (Fotos 104 a 106, anexo 1). Tal fato inviabiliza o esgotamento de todo o ludo sudoeste do sistema.

Dando continuidade ao caminhamento das adutoras, no trecho entre a Rua S.D.O (Esquina com Condomínio Beverly Hills) e a Ponte sobre o Rio Pacoti, verificamos uma grande quantidade de tubos de PRFV jogados nas margens da Rodovia, muitos com avarias visíveis e todos estocados de maneira incorreta (conforme fotos 86 a 143, anexo 1). Foi localizado o Tê de uma das ventosas instaladas (Foto 133, anexo 1). Foi localizado também o tê da descarga próximo à ponte (Foto 138, anexo 1). Em relação à travessia do sistema de esgotamento sanitário (em frente ao Condomínio Encosta das Dunas, foto 107, anexo 1), sabemos que a tubulação da travessia foi totalmente suprimida, pois não localizamos o PV de montante e a jusante, localizamos apenas os entulhos da demolição do PV (Fotos 104 a 106, anexo 1) . Tal fato inviabiliza o esgotamento de todo o lado sudoeste do sistema.

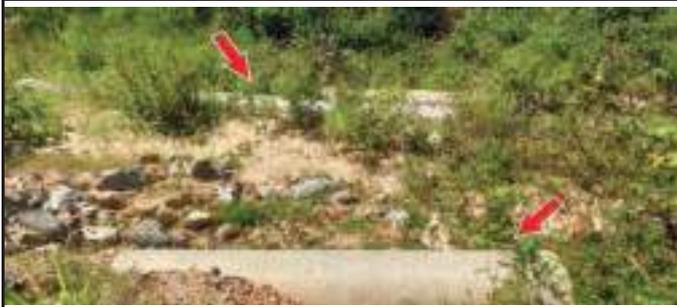
Foto : 87

Pedaços de tubos de PRFV espalhados nas margens da CE-025.

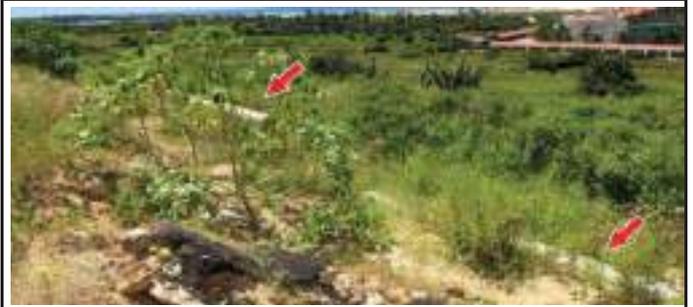
Foto : 88

Tubos de PRFV retirados durante as obras da CE-025, expostos às intempéries.

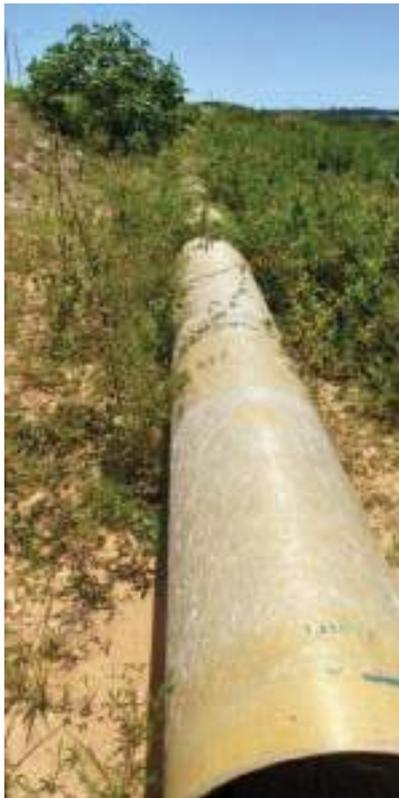
Foto : 89

Tubos de PRFV retirados durante as obras da CE-025, expostos às intempéries.

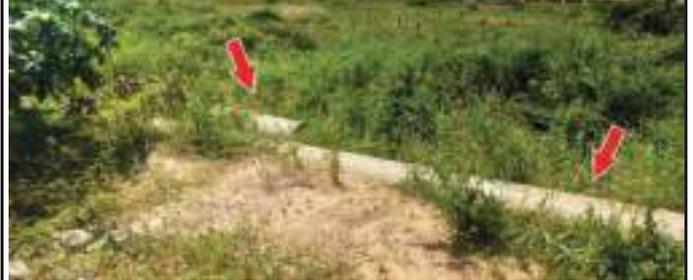
Foto : 90

Tubos de PRFV retirados durante as obras da CE-025, expostos às intempéries.

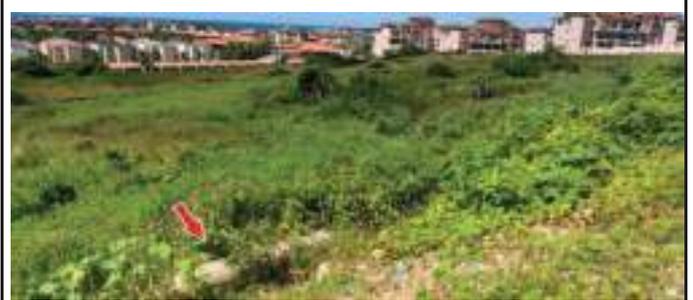
Foto : 91

Tubos de PRFV retirados durante as obras da CE-025, expostos às intempéries.

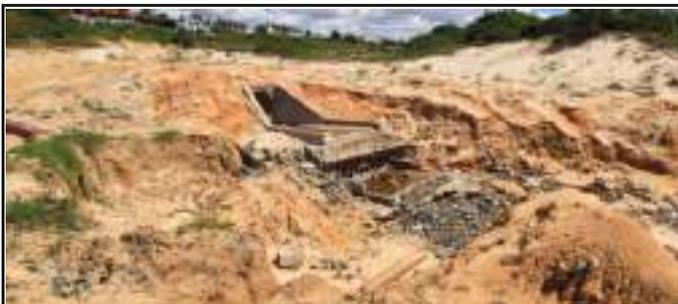
Foto : 104

PV de jusante da travessia da RCE destruído, após a execução da galeria de drenagem.

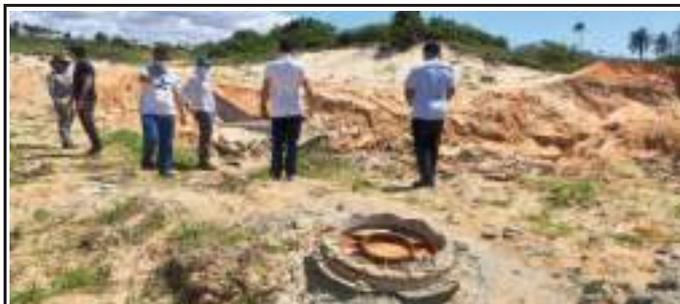
Foto : 105

PV de jusante da travessia da RCE destruído, após a execução da galeria de drenagem.

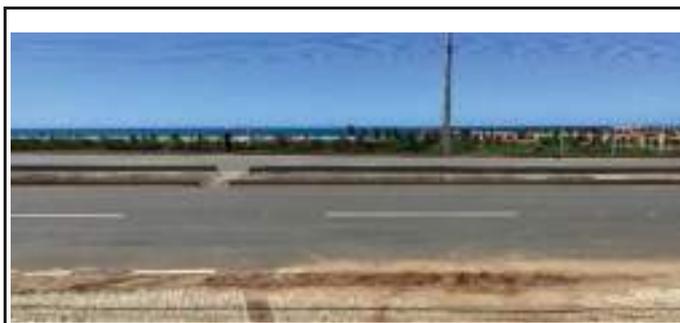
Foto : 107

PV de montante da travessia da RCE não foi localizado, provavelmente foi destruído e aterrado.

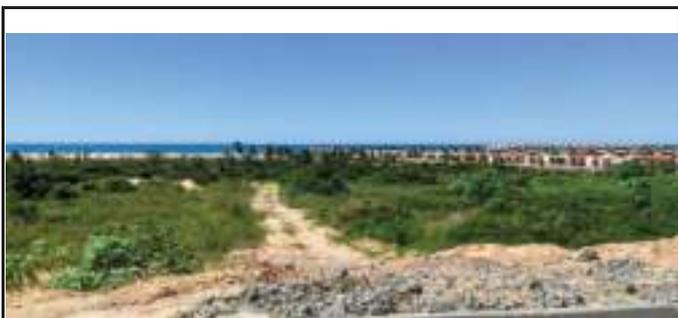
Foto : 108

Local da travessia sob a CE-025.

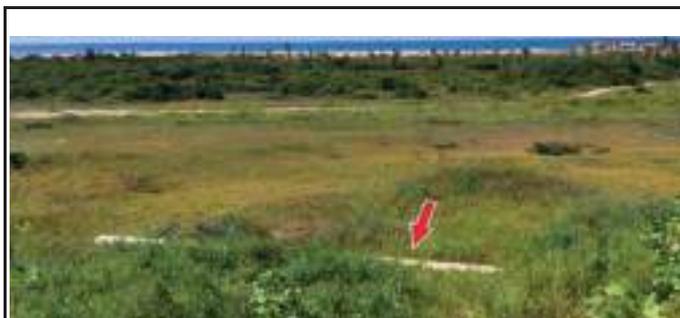
Foto : 109

Caminhamento após a travessia sob a CE-025.

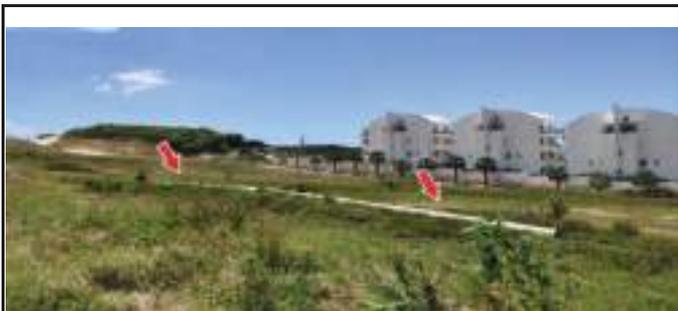
Foto : 124

Tubos de PRFV retirados durante as obras da CE-025, expostos às intempéries.

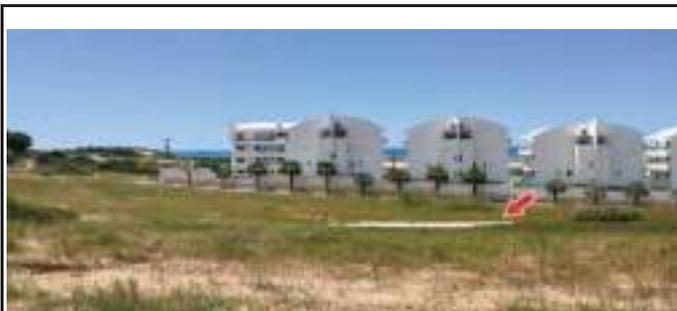
Foto : 125

Tubos de PRFV retirados durante as obras da CE-025, expostos às intempéries.

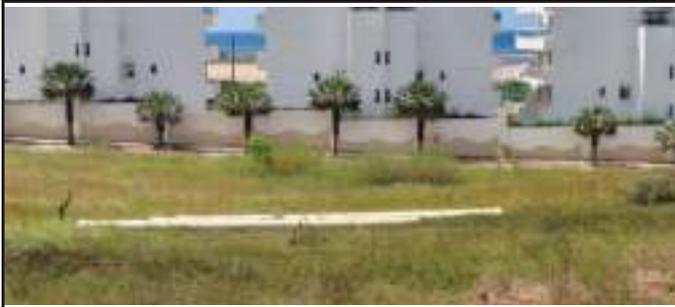
Foto : 126

Tubos de PRFV retirados durante as obras da CE-025, expostos às intempéries.

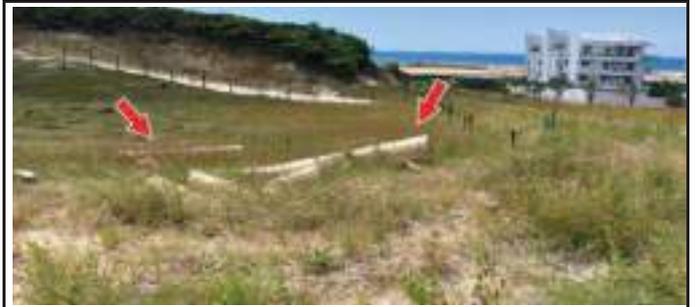
Foto : 127

Tubos de PRFV retirados durante as obras da CE-025, expostos às intempéries.

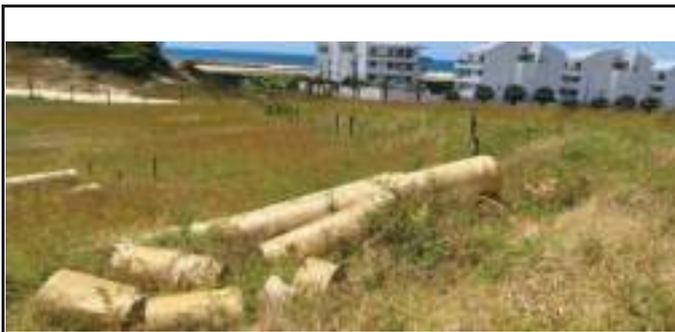
Foto : 128

Tubos de PRFV retirados durante as obras da CE-025, expostos às intempéries.

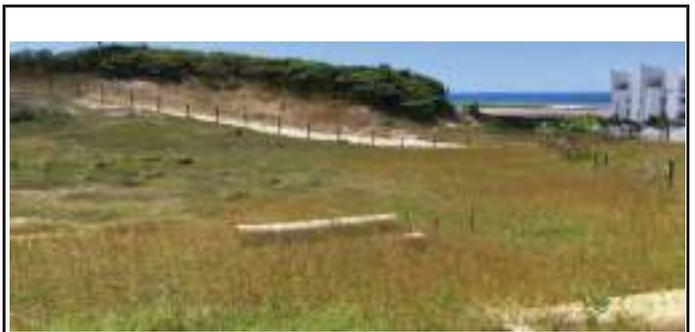
Foto : 129

Restos de tubos de PRFV retirados durante as obras da CE-025.

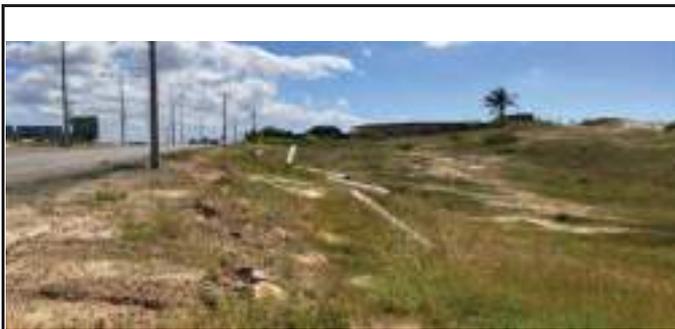
Foto : 130

Restos de tubos de PRFV retirados durante as obras da CE-025.

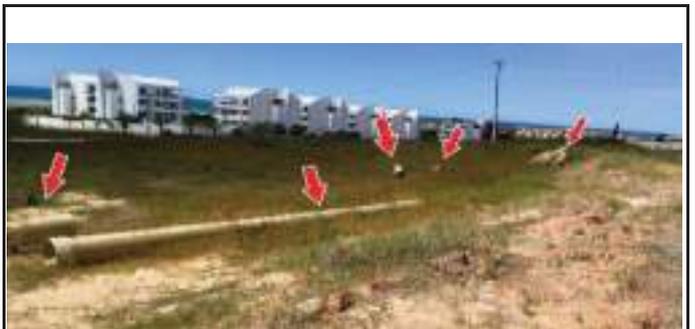
Foto : 131

Tubos de PRFV retirados durante as obras da CE-025, expostos às intempéries.

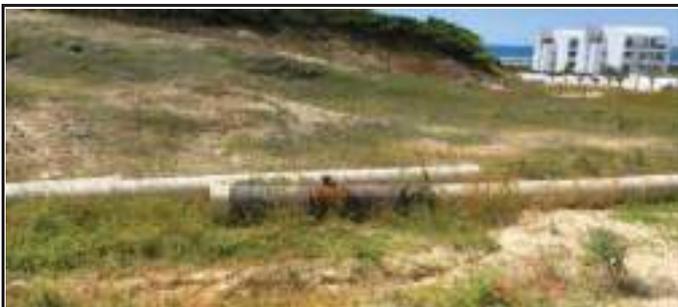
Foto : 132

Tubos de PRFV retirados durante as obras da CE-025, expostos às intempéries.

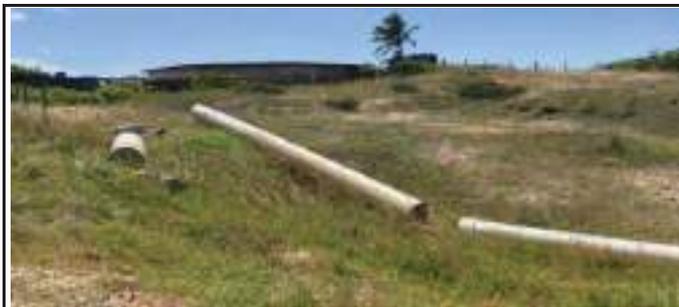
Foto : 133

Tubos de PRFV retirados durante as obras da CE-025, expostos às intempéries. Tê da ventosa com tocos de FoFo espalhados na margem da CE-025

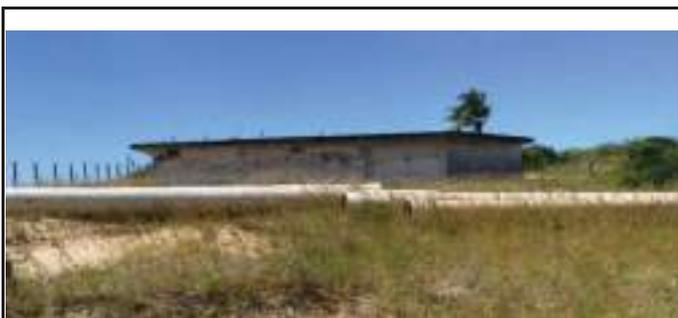
Foto : 134

Tubos de PRFV retirados durante as obras da CE-025, expostos às intempéries.

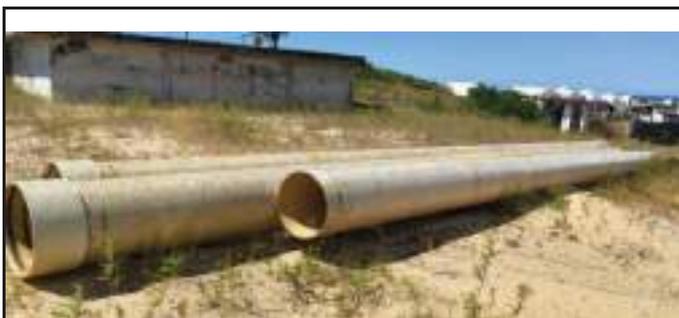
Foto : 135

Tubos de PRFV retirados durante as obras da CE-025, expostos às intempéries.

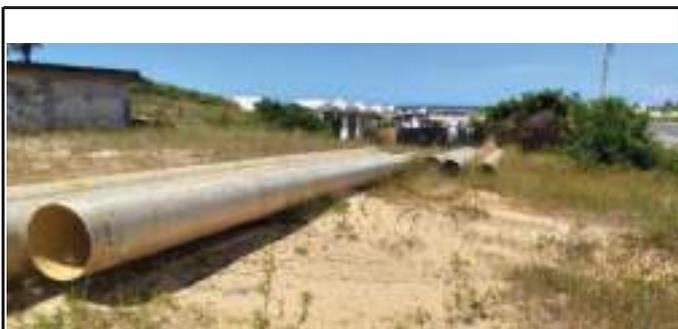
Foto : 136

Tubos de PRFV retirados durante as obras da CE-025, expostos às intempéries.

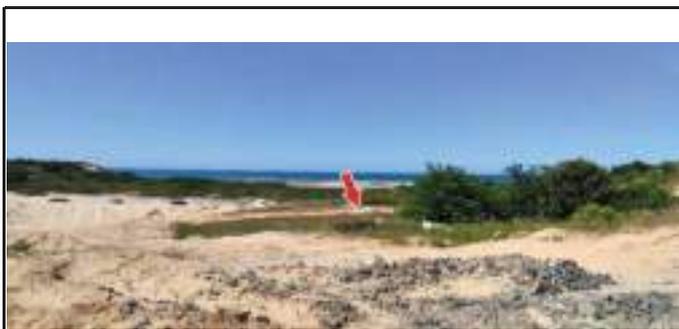
Foto : 137

Tubos de PRFV retirados durante as obras da CE-025, expostos às intempéries.

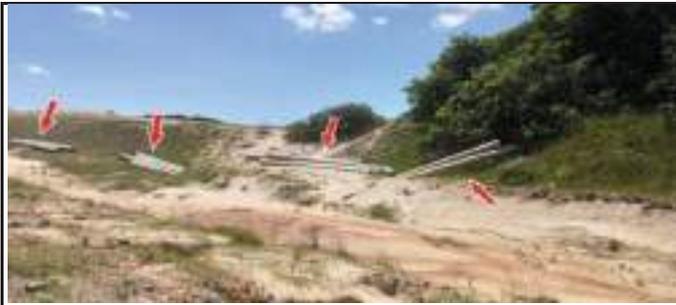
Foto : 138

Tubos de PRFV retirados durante as obras da CE-025, expostos às intempéries. Tê da ventosa com tocos de FoFo espalhados na margem da CE-025

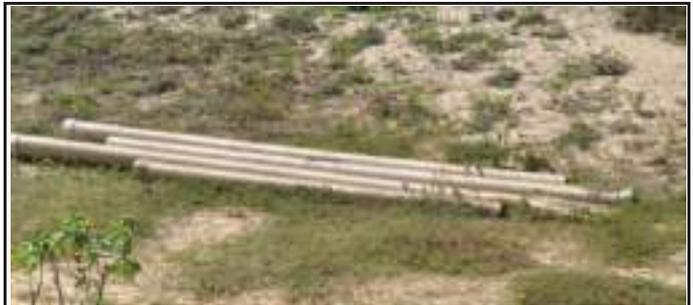
Foto : 139

Tubos de PRFV retirados durante as obras da CE-025, expostos às intempéries.

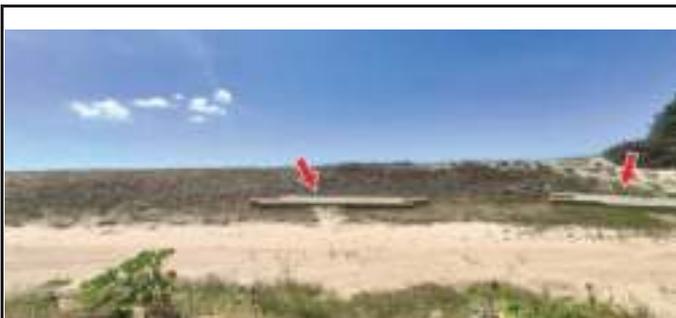
Foto : 140

Tubos de PRFV retirados durante as obras da CE-025, expostos às intempéries.

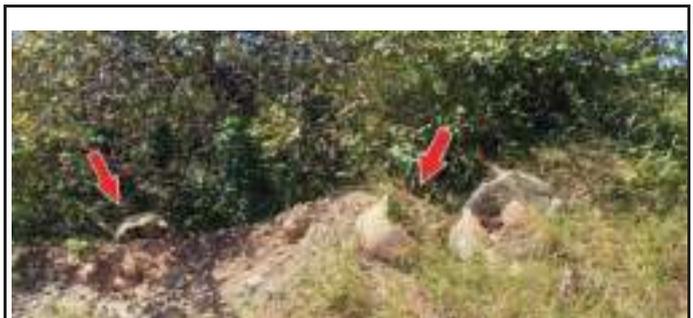
Foto : 141

Tubos de PRFV retirados durante as obras da CE-025, expostos às intempéries.

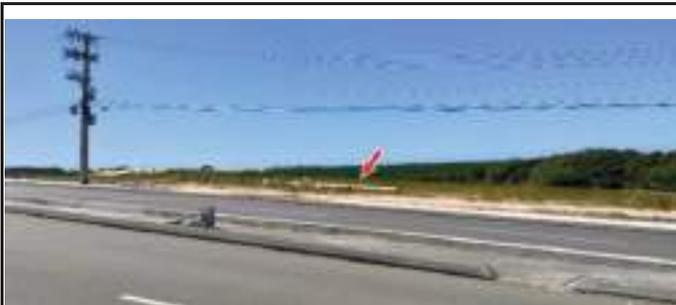
Foto : 142

Restos de tubos de PRFV retirados durante as obras da CE-025.

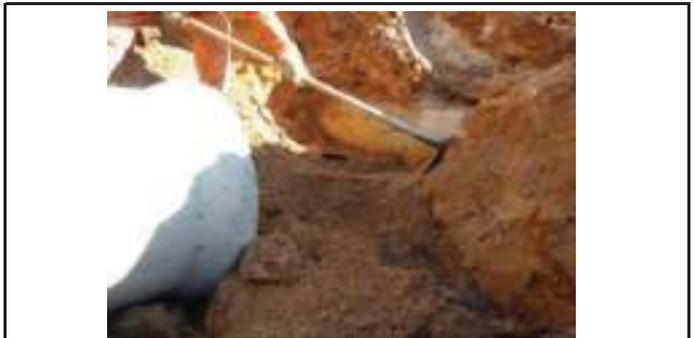
Foto : 143

Resto de material retirados durante o reparo da tubulação da adutora avariada, durante as obras de duplicação da CE-025

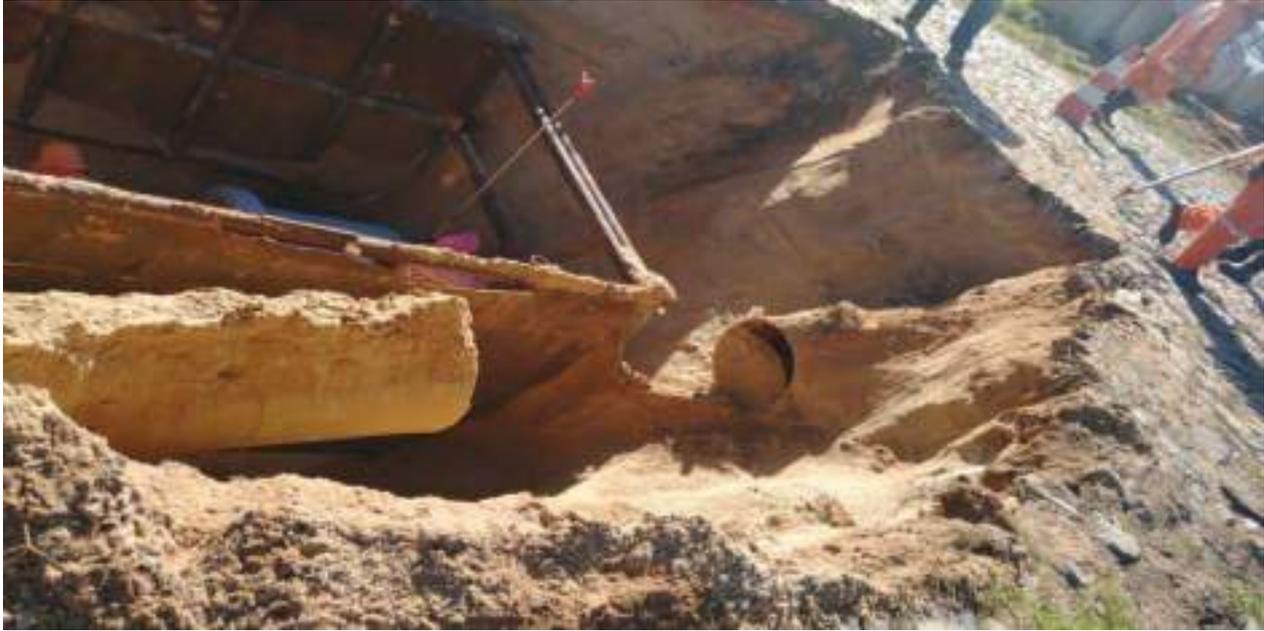
Foto : 144

Escavação para a execução da caixa da boca de lobo. Foto retirada durante a execução das obras da CE-025, pela equipe de fiscalização da Cagece
