Companhia de Água e Esgoto do Ceará

Projeto Básico do Sistema de Abastecimento de Água do Porto das Dunas para execução do Remanescente de Obra, e Reexecução de Adutora e Redes do SAA ao longo da CE-025, na Região do Porto das Dunas

VOLUME I
Relatório Técnico

DEZEMBRO/2021

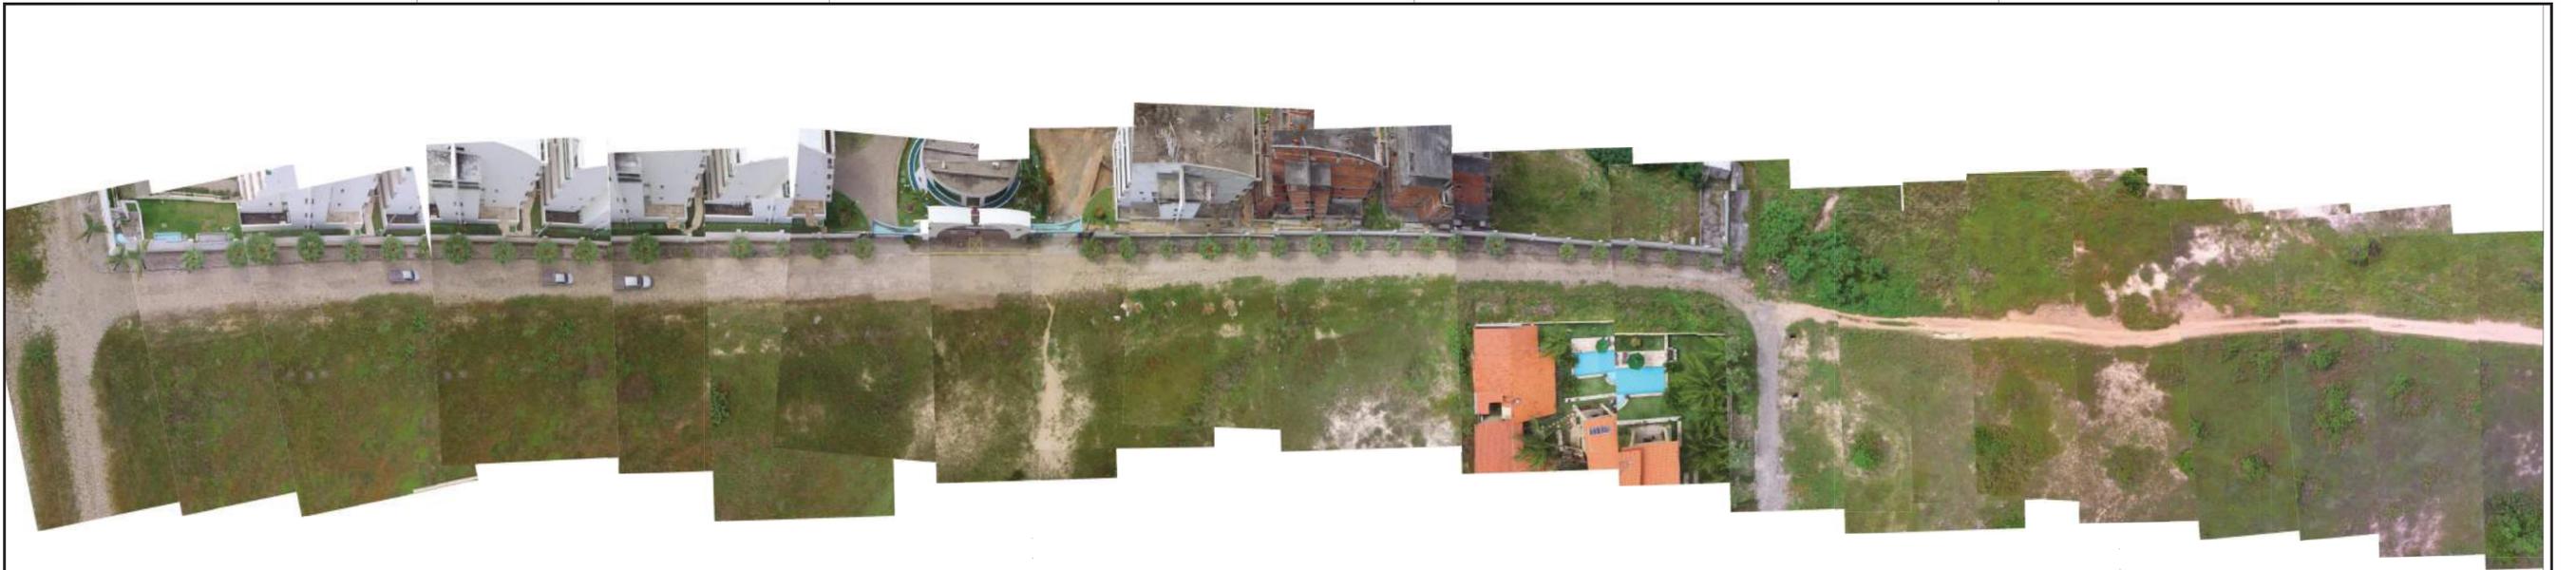
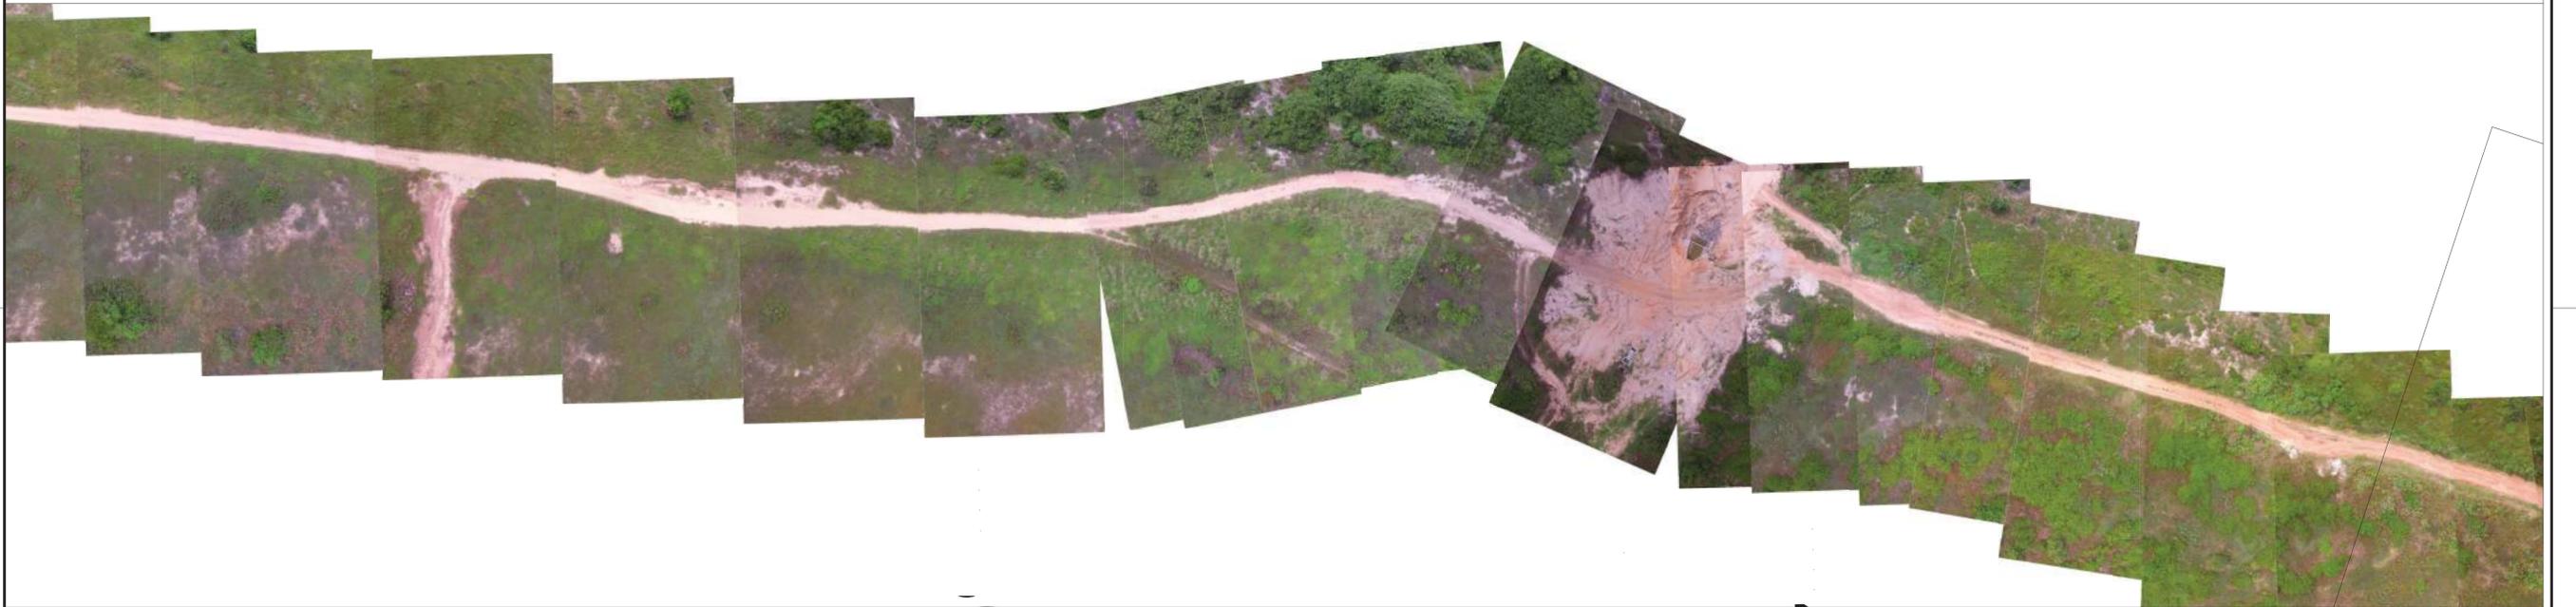
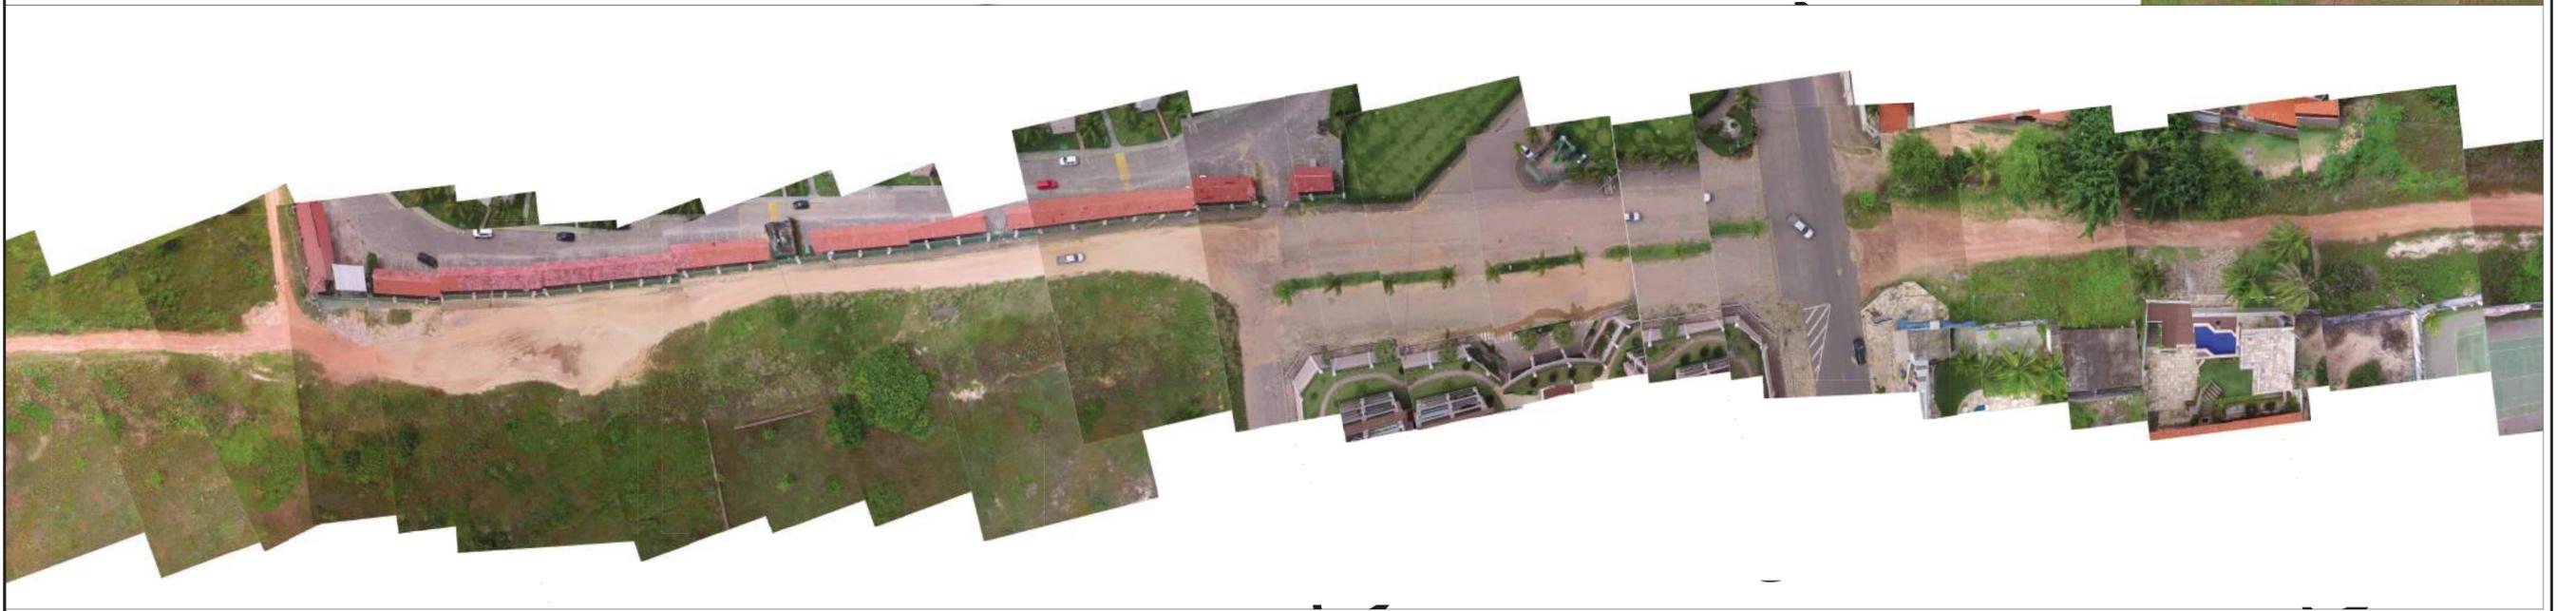
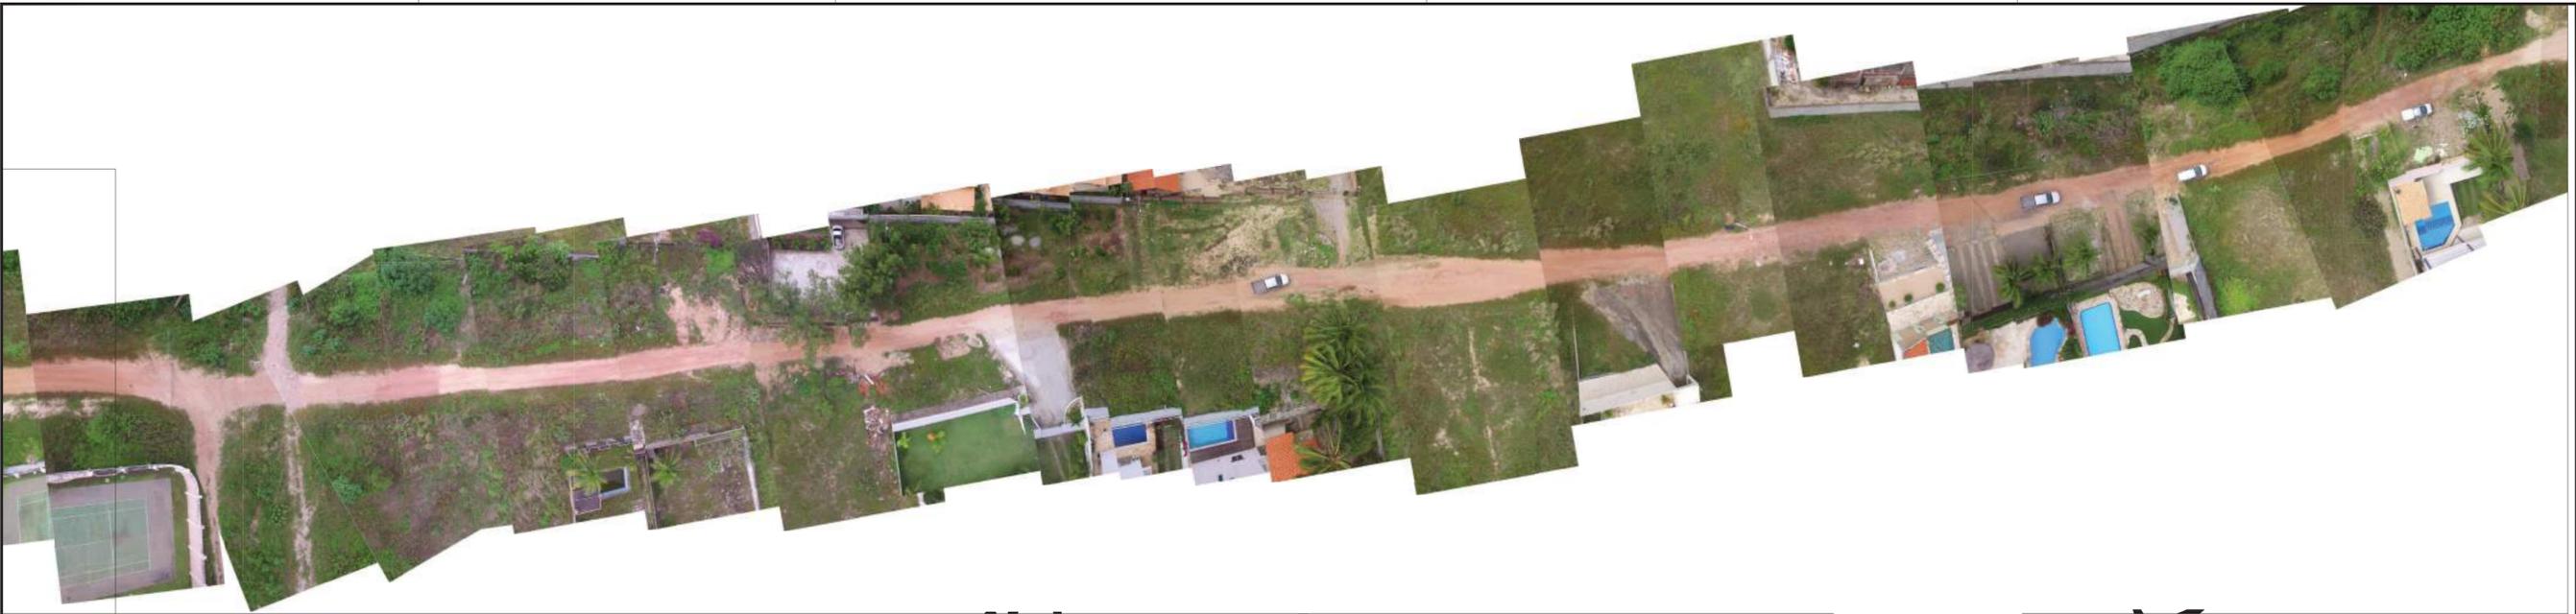
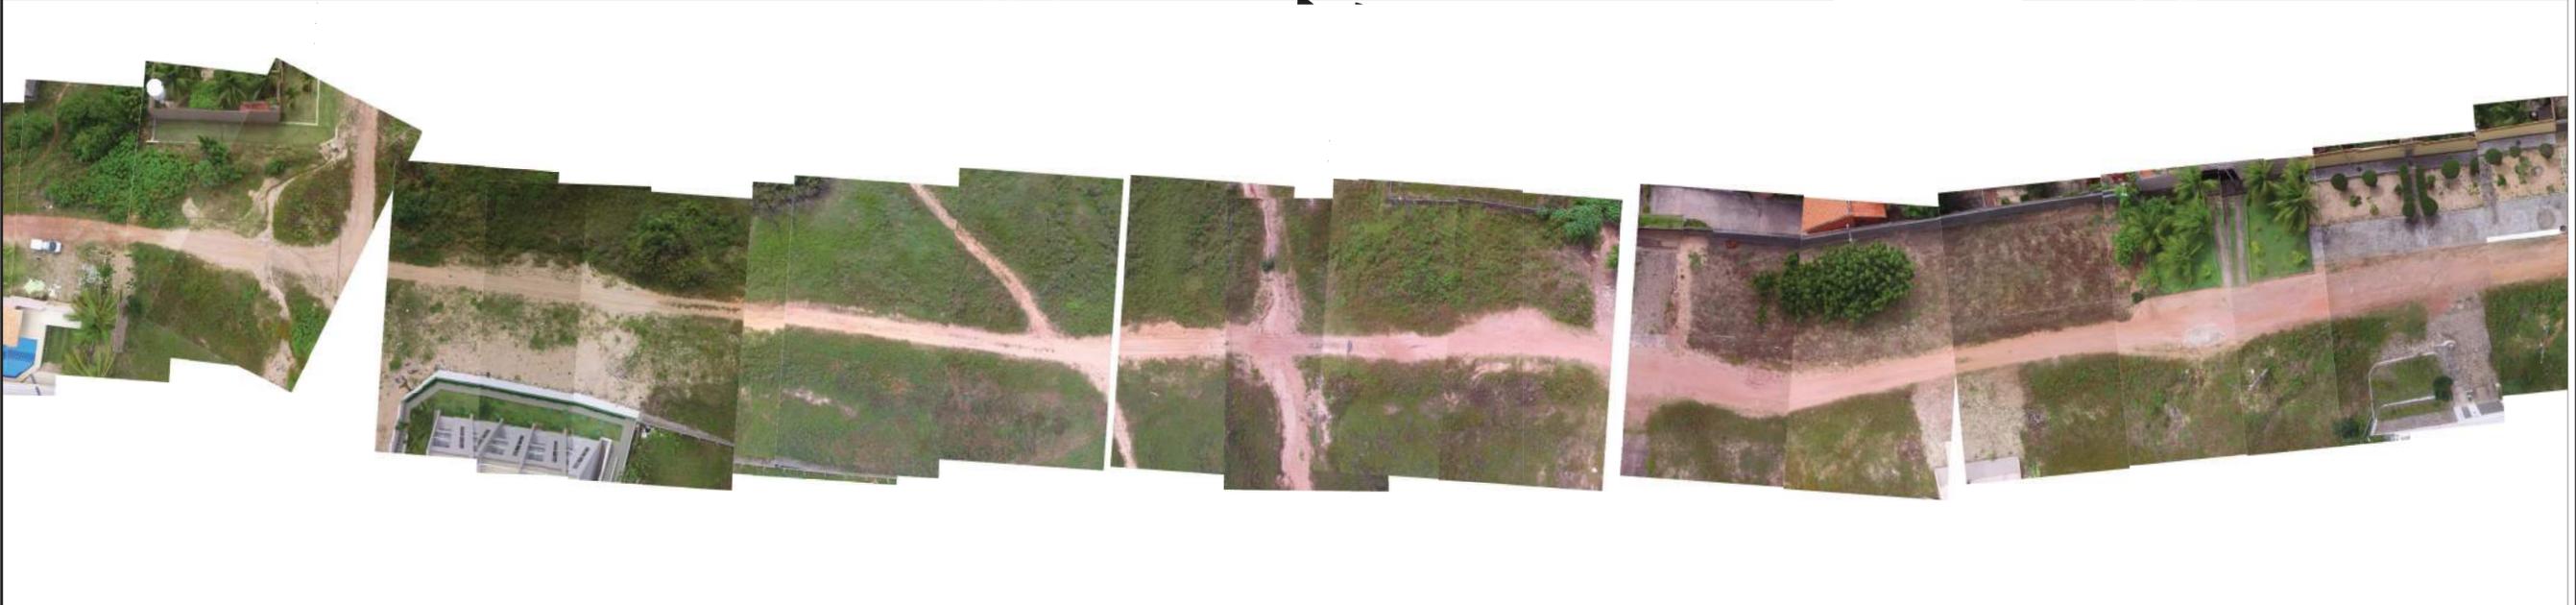
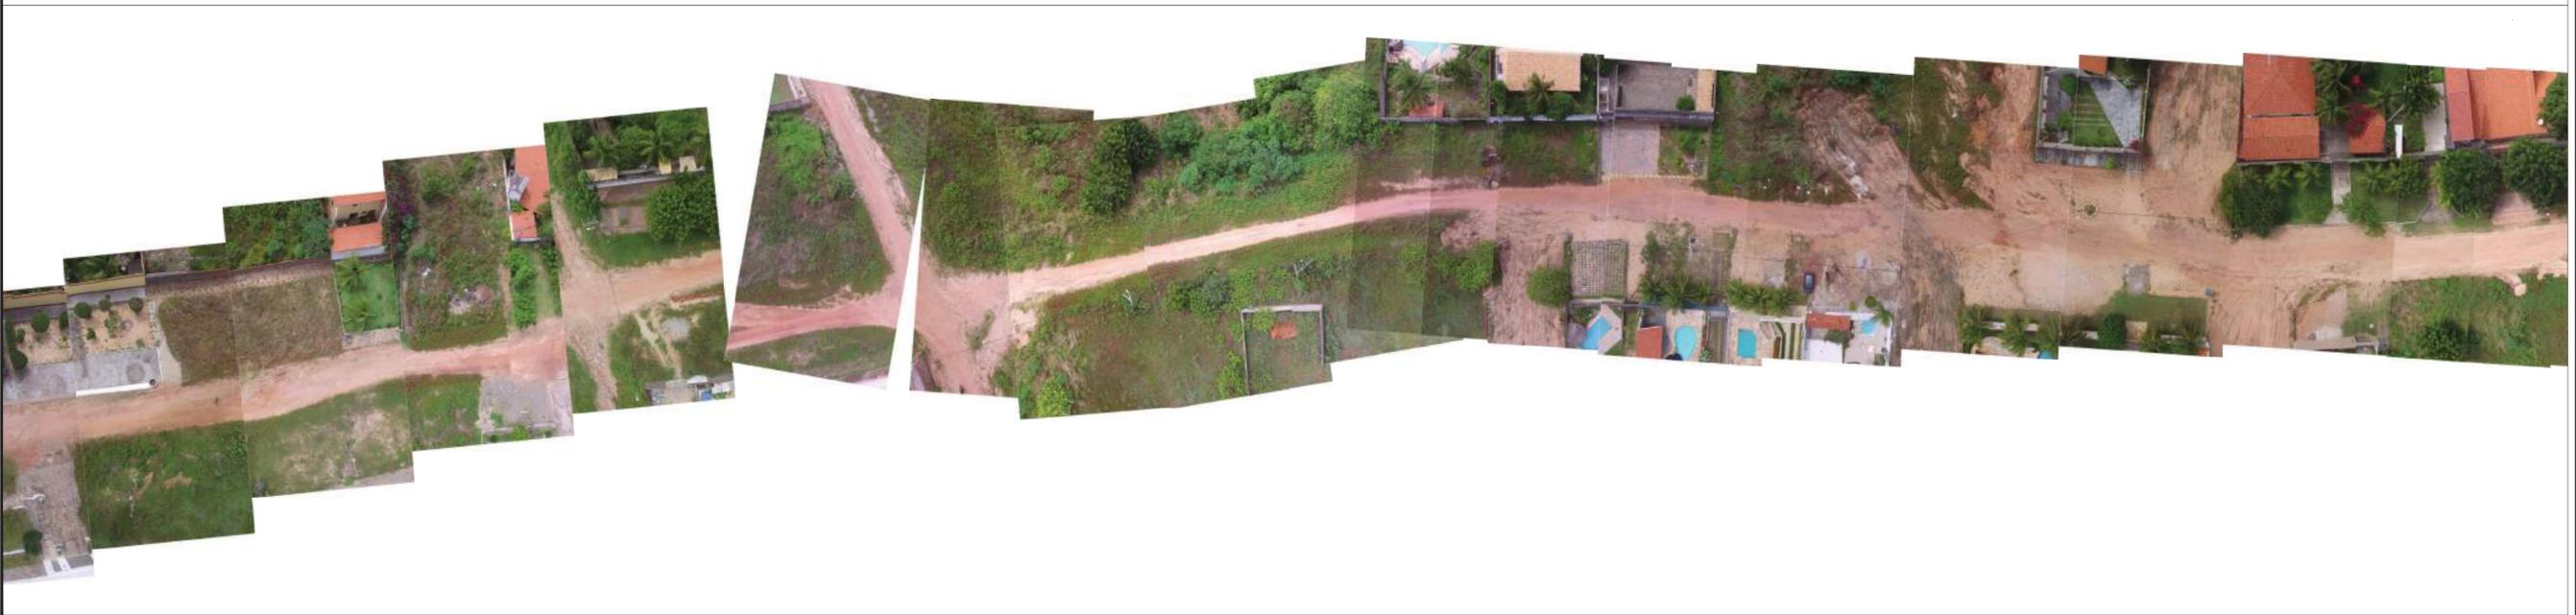
Anexo 2
CAMINHAMENTO SUGERIDO PELA
GOMET – AV. ESTRELA DO MAR

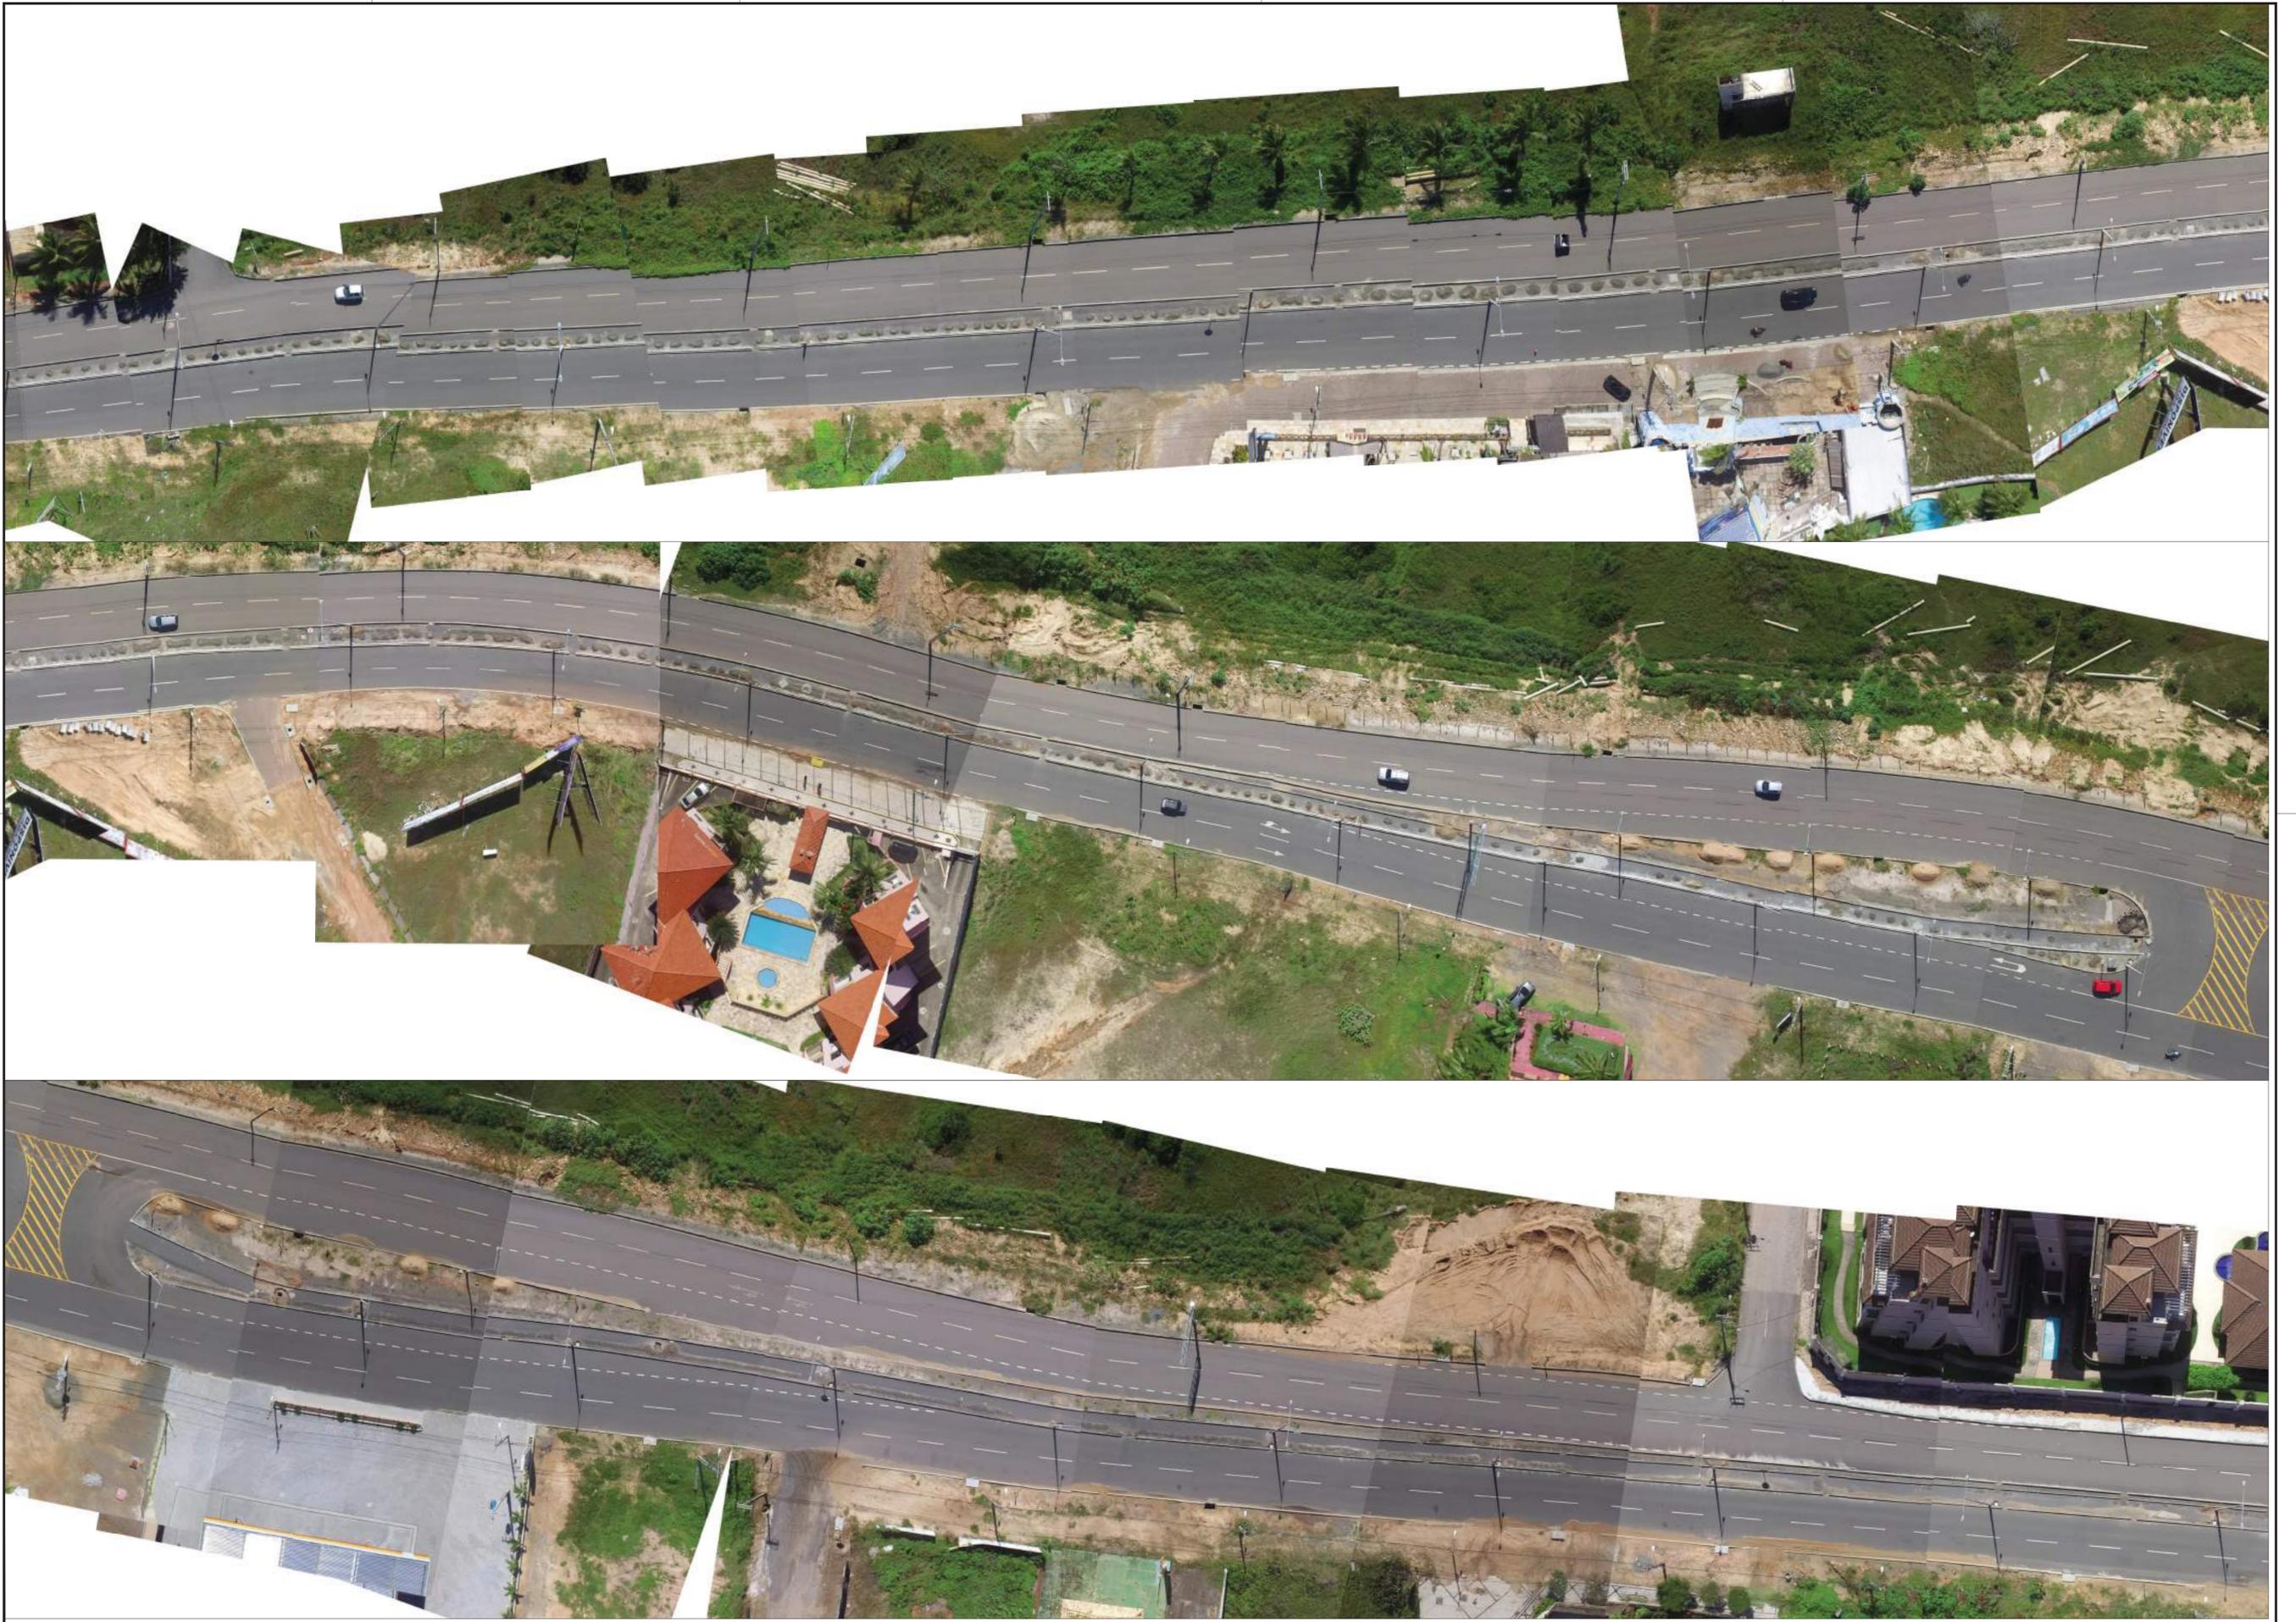
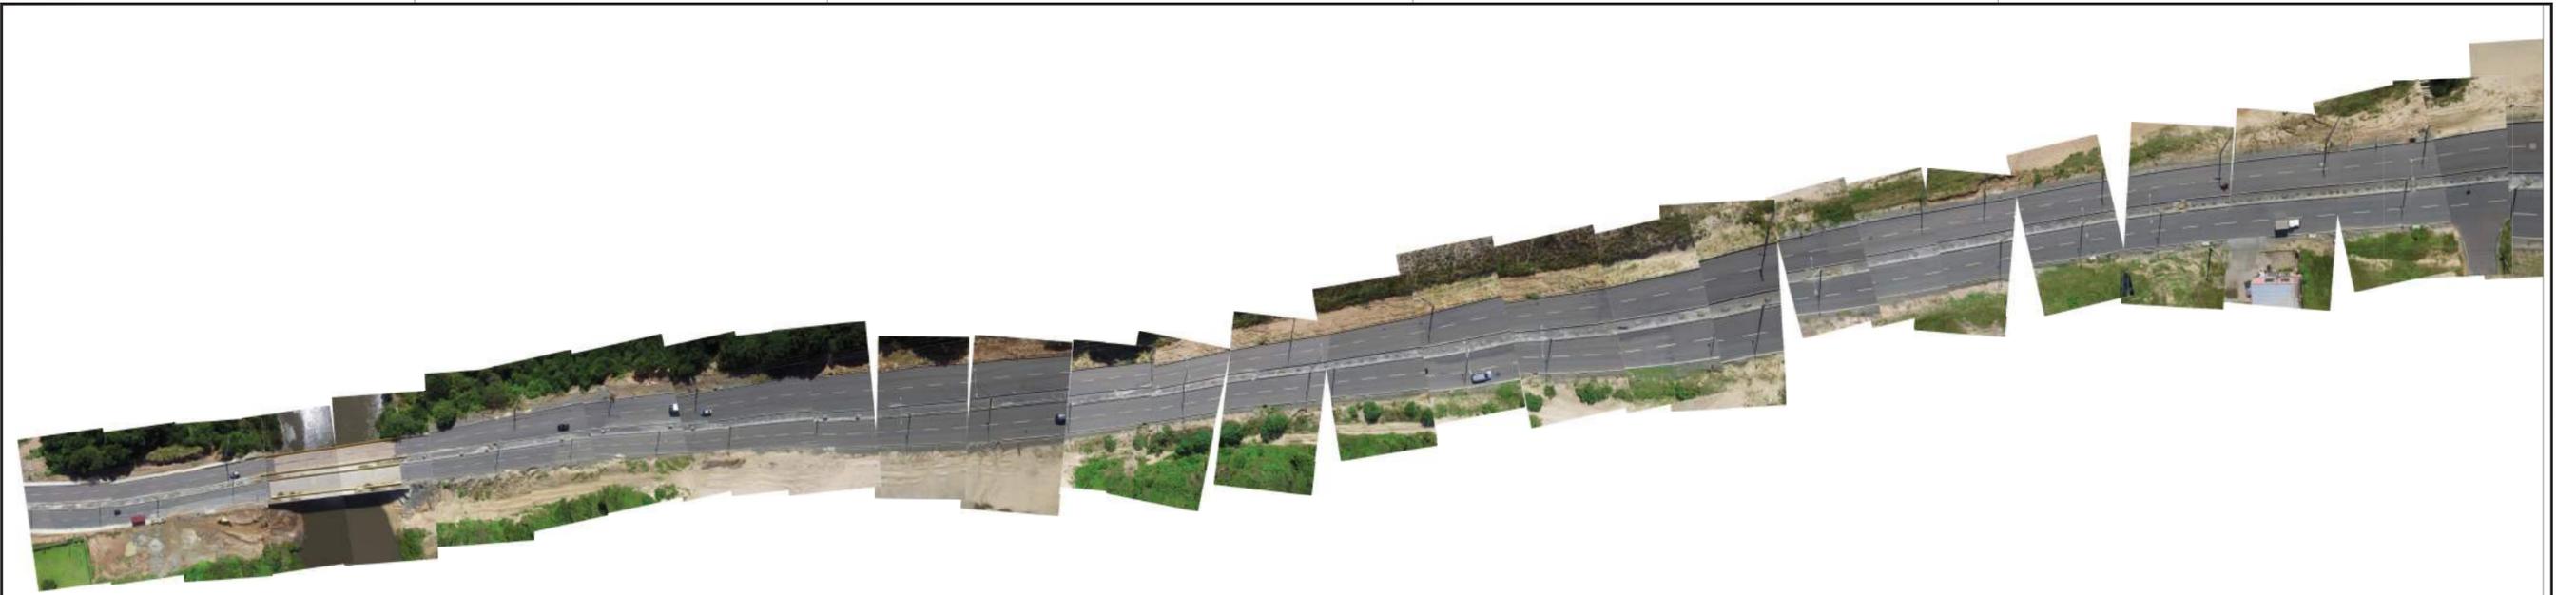
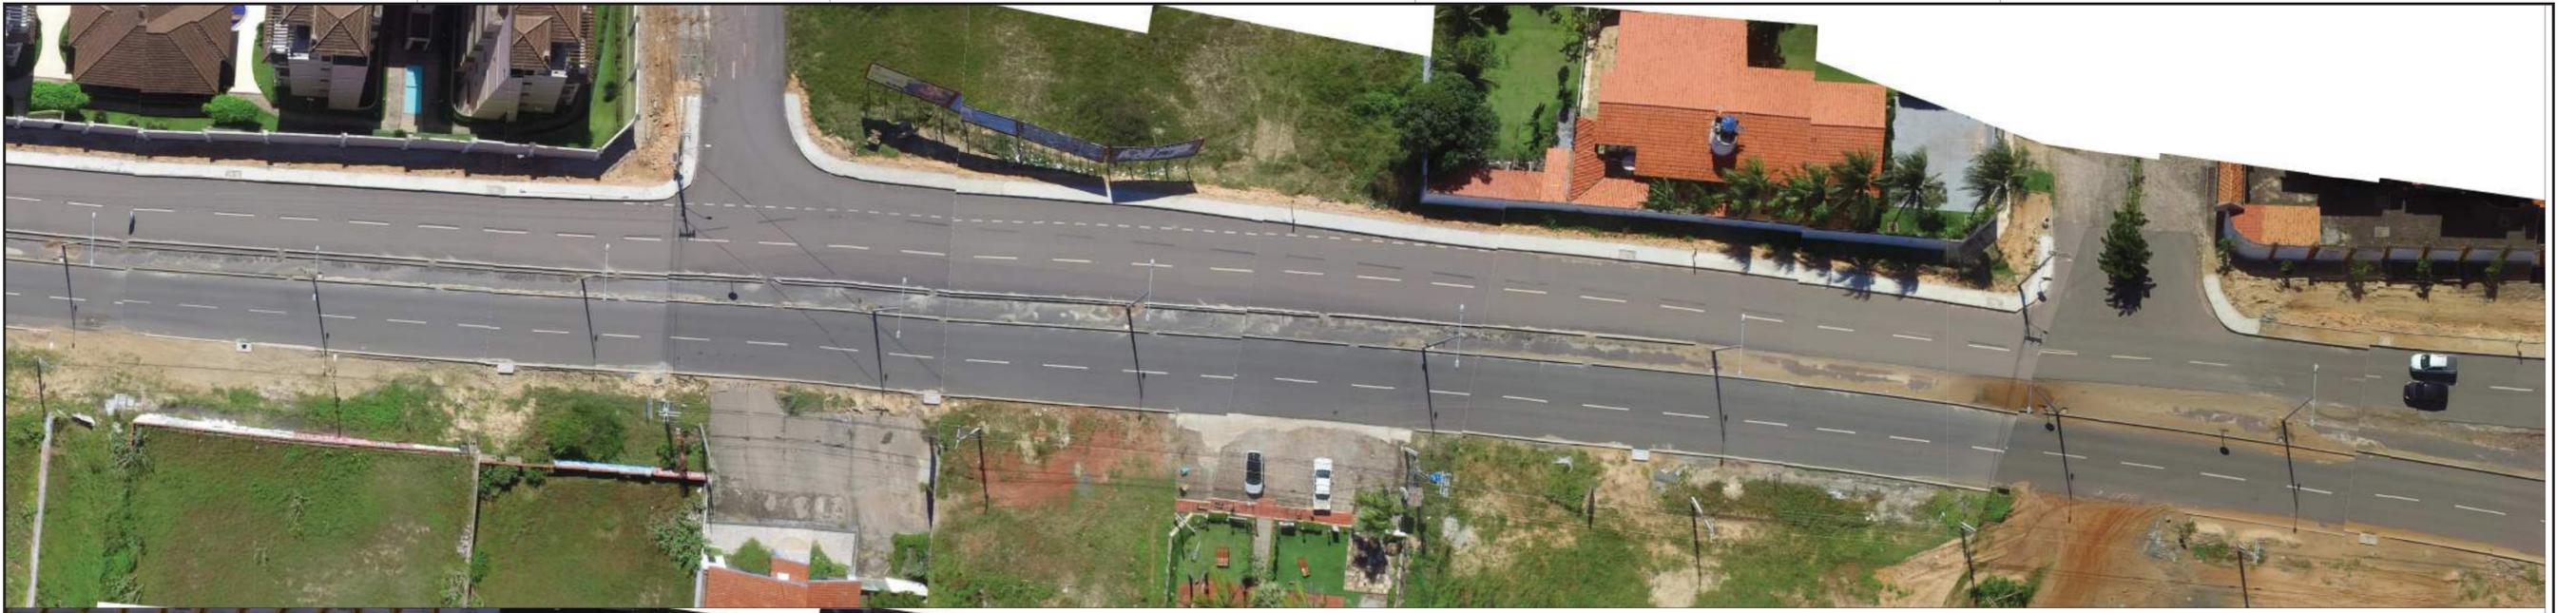
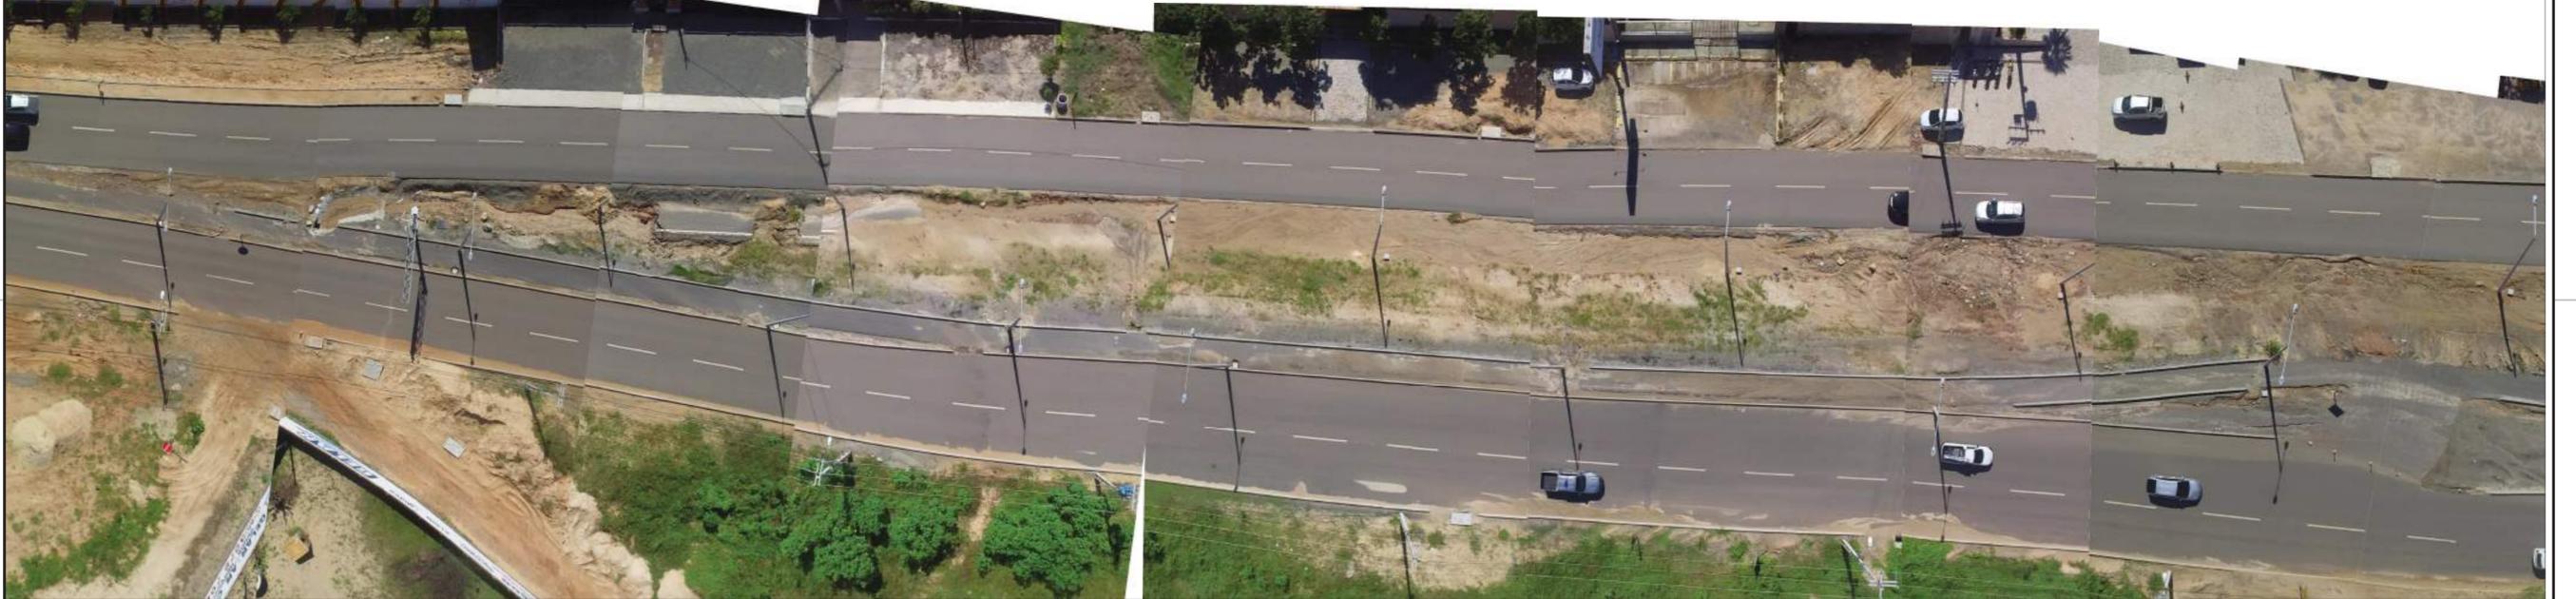
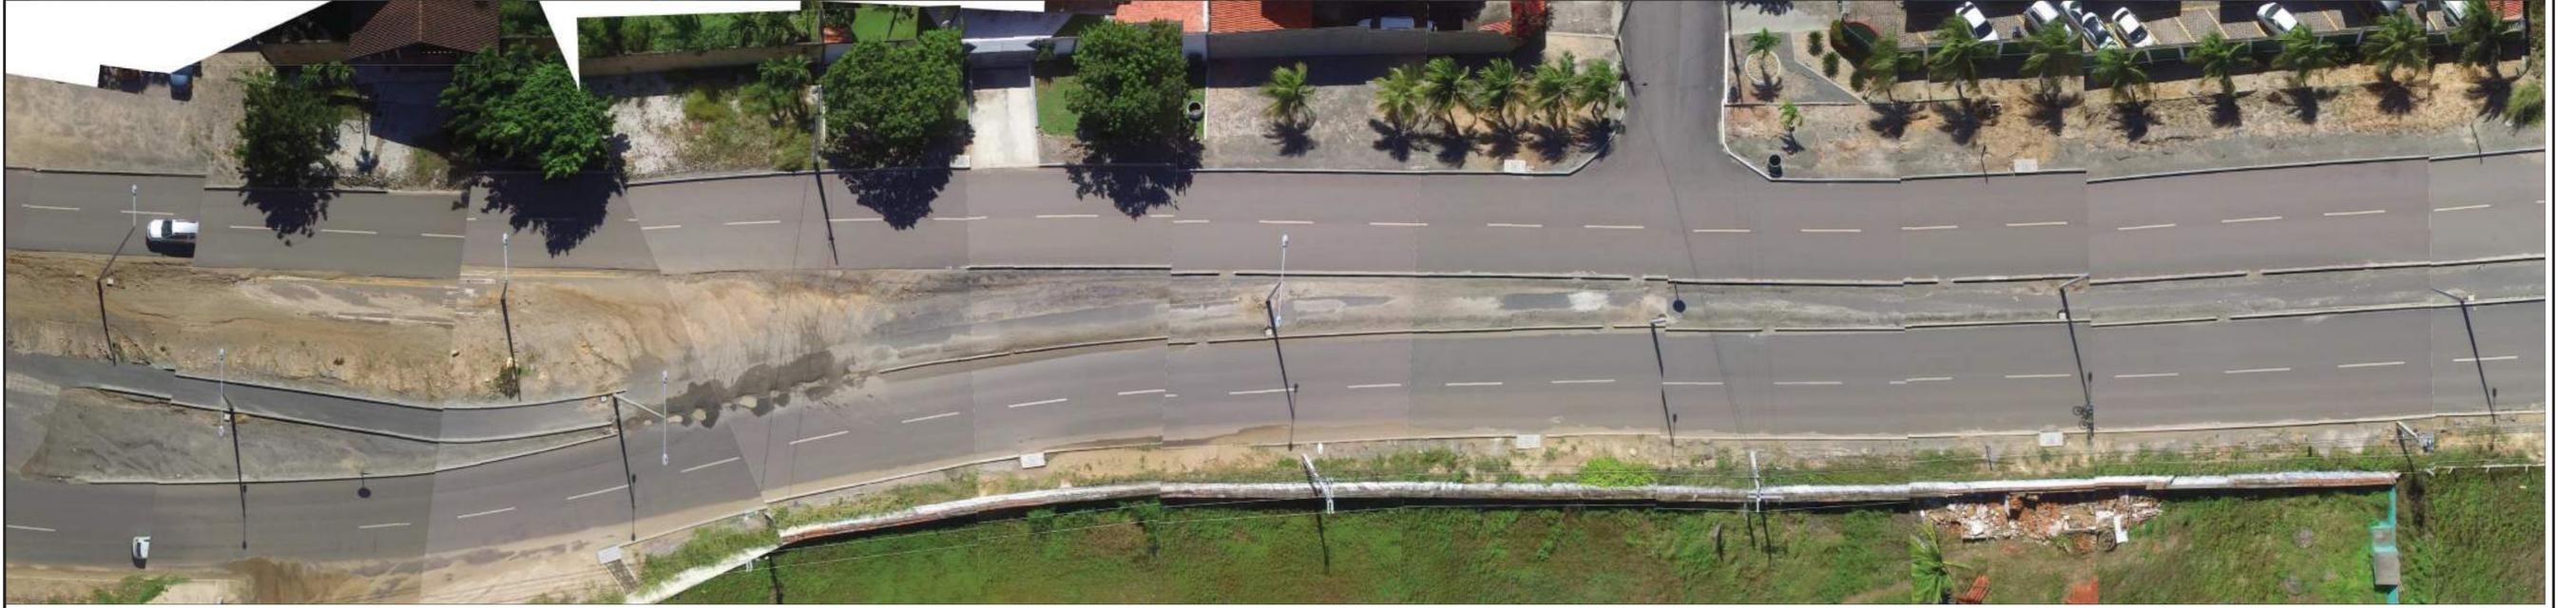
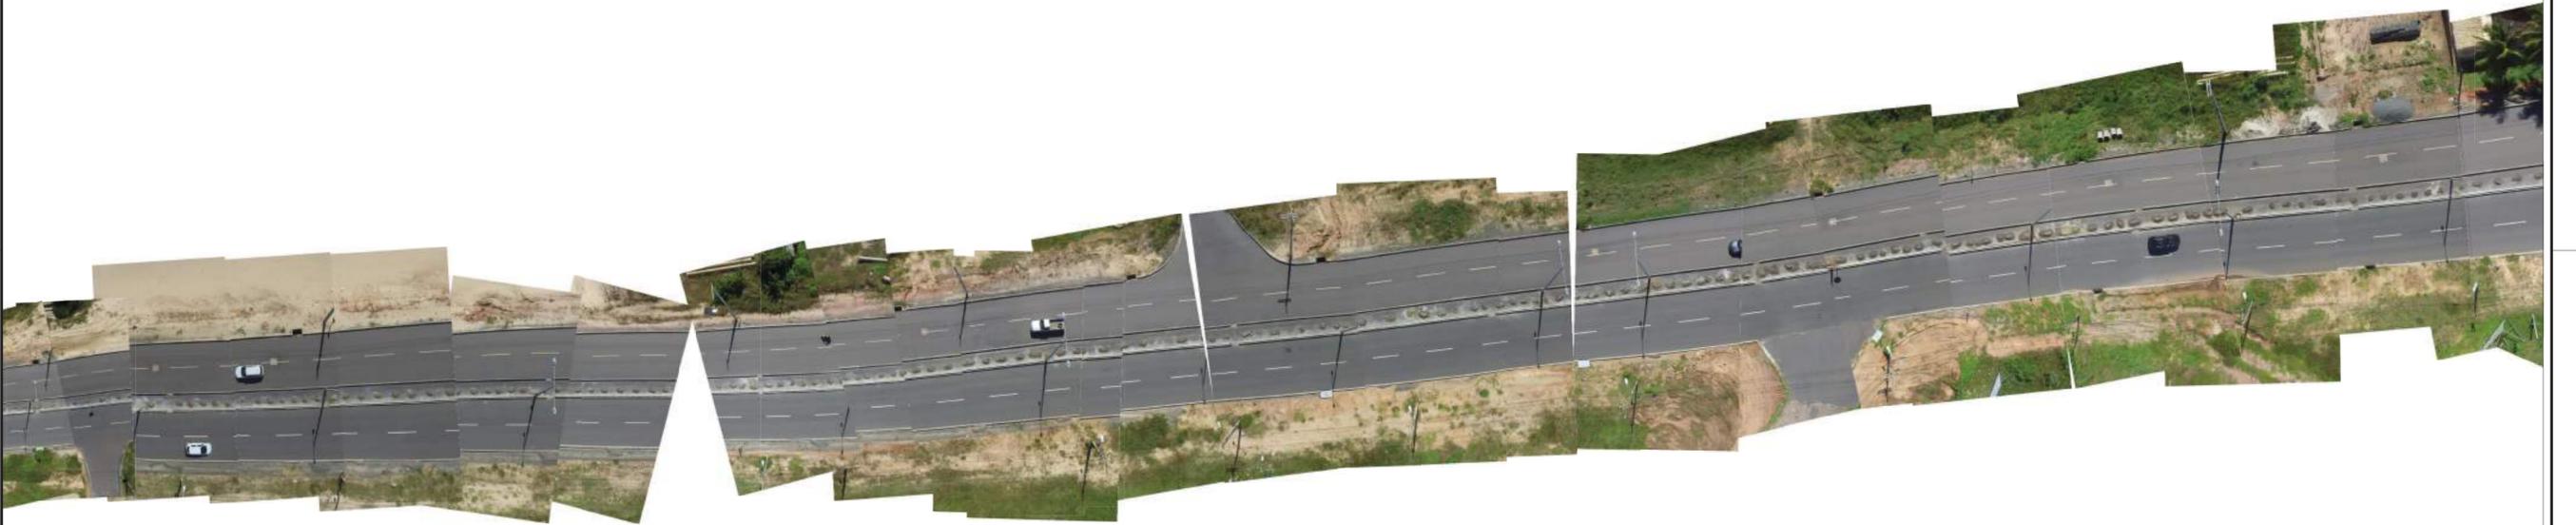
Anexo 3
CAMINHAMENTO ANTIGO – CE-025,
SITUAÇÃO ATUAL

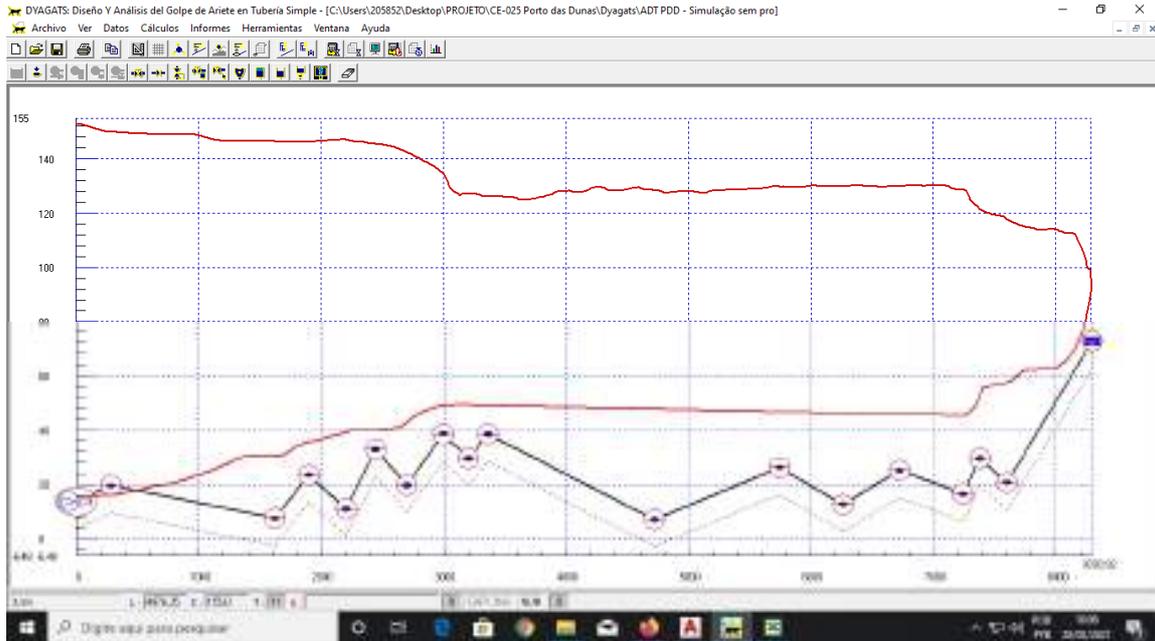
A seguir, apresentam-se os gráficos e planilhas de resultados da simulação efetuada para o sistema, considerando-se o uso do tanque hidropneumático $v=8.000$ litros, previsto no contrato de obra do sistema adutor. O referido dispositivo de proteção faz parte da última versão do projeto reformulado pela empresa KL.

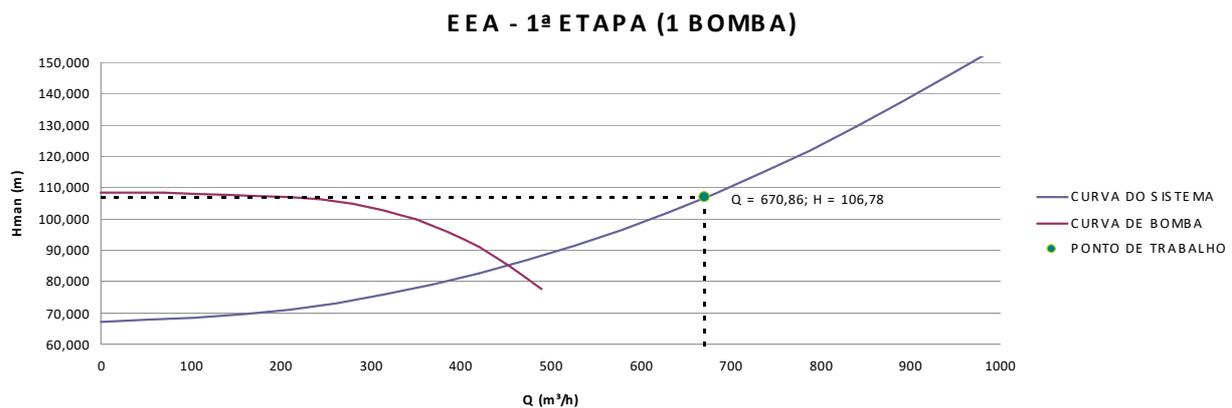
Figura 7.1 – Curva do sistema versus curva da bomba – EEAT, uma bomba, 1ª etapa.

A **Figura 7.1** mostra o cruzamento da curva de bomba adotada com a curva do sistema com uma bomba funcionando para 1ª etapa. A **Figura 7.2** mostra o cruzamento da curva da bomba com a curva do sistema com três bombas funcionando para 1ª etapa.

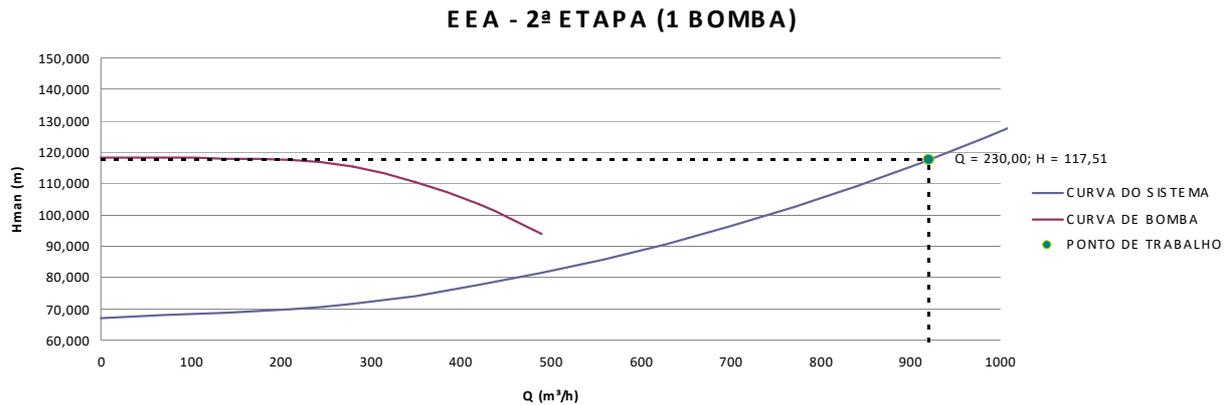
Figura 7.3 – Curva do sistema versus curva da bomba – EEAT, uma bomba, 2ª etapa.

A **Figura 7.3** mostra o cruzamento da curva de bomba adotada com a curva do sistema com uma bomba funcionando para 2ª etapa. A **Figura 7.4** mostra o cruzamento da curva da bomba com a curva do sistema com quatro bombas funcionando para 2ª etapa.
