Companhia de Água e Esgoto do Ceará

Projeto Básico do SES para execução do Remanescente de Obra, e Reexecução das Redes do SES ao longo da CE-025 na Região do Porto das Dunas - CE

VOLUME I
Relatório Técnico

DEZEMBRO/2021

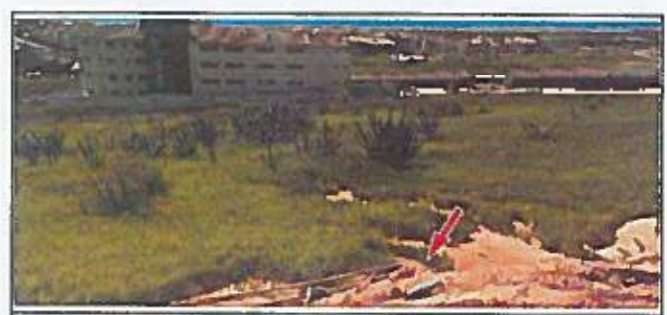
Foto : 01

Verificou-se que a Construtora CLC continua executando a movimentação de terra desde o Entroncamento da Av. Oceano Índico até a Rua Mar Ageu, continuando a danificar a tubulação de PRFV 500mm, de PVC DEFoFo de 400mm e 150mm, a rede de PVC 50 mm e a RCE em PVC OCRE 150mm, conforme fotos 1 a 22, anexo I. Incluindo nesse trecho (especificamente no local do entroncamento da Av. Oceano Índico com CE-025) várias travessias, são elas:

Pedaços de tubos de PVC e PVC DEFAFO espalhados nas margens da CE-025, junto com o material escavado.

Em relação aos trechos onde há tramos de tubulação que não foram removidos, mesmo tendo sido seccionados em algum ponto da linha, mantemos nossa recomendação de não aproveitar esses tubos, pois como sabemos os serviços de movimentação de terra que compreendem a execução de uma estrada, incluem a compactação das camadas do pavimento com rolo vibratório (Foto 9, anexo 1), o que pode ter gerado avarias, como trincas e achatamento, nos tubos enterrados sob as camada compactadas. Além disso, durante o processo de escavação mecânica, muitas vezes pode ocorrer de a concha da máquina atingir a tubulação enterrada sem que o operador perceba, gerando danos no tubo.

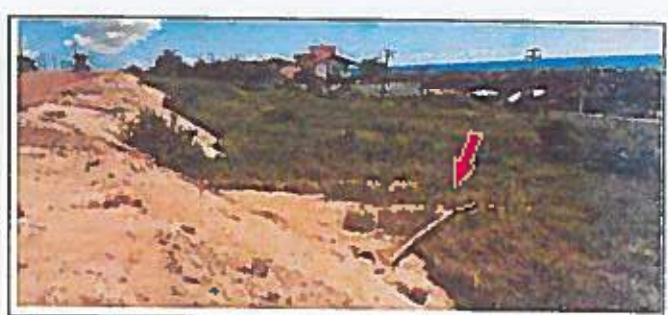
Foto : 02

Pedaços de tubos de PVC espalhados nas margens da CE-025, junto com o material escavado.

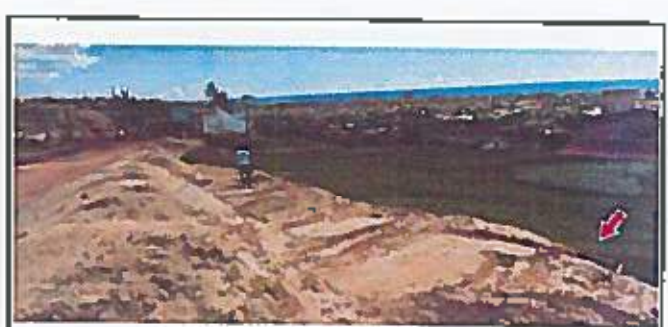
Foto : 04

Pedaços de tubos de PVC espalhados nas margens da CE-025, junto com o material escavado.

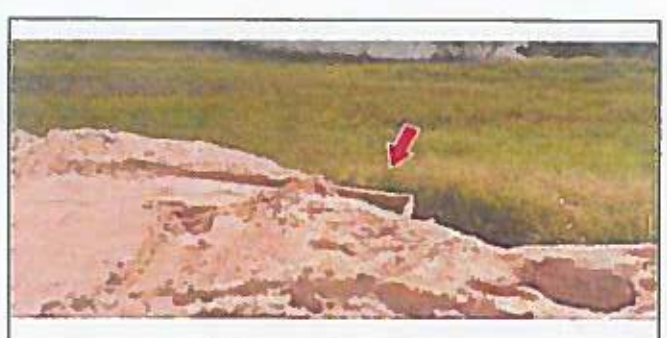
Foto : 05

Pedaços de tubos de PVC espalhados nas margens da CE-025, junto com o material escavado.

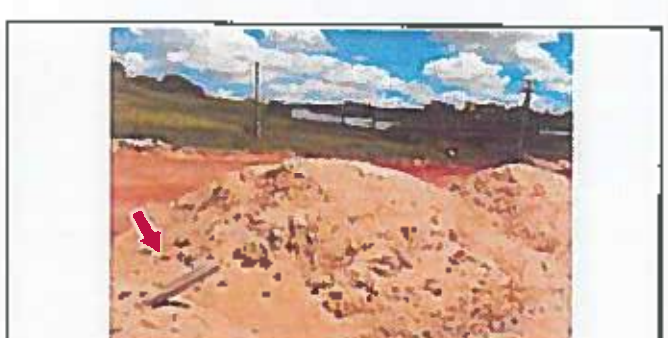
Foto : 06

Pedaços de tubos de PVC espalhados nas margens da CE-025, junto com o material escavado.

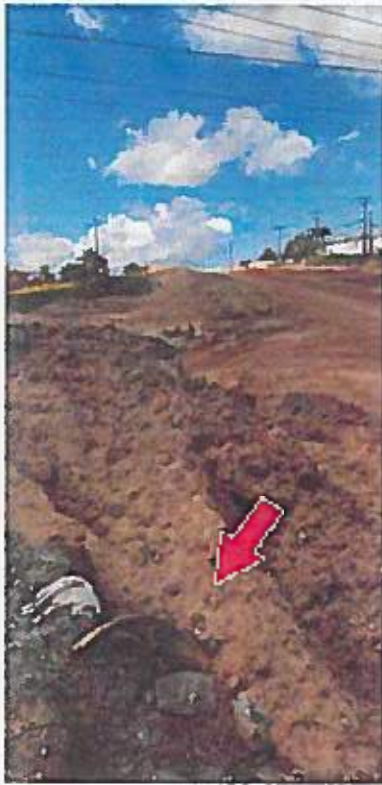
Foto : 07

Partes de tubos de PRFV espalhados nas margens da CE-025, junto com o material escavado.

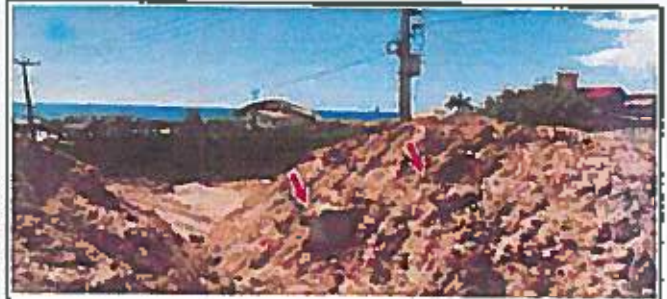
Foto : 08

Partes de tubos de PRFV e PVC espalhados nas margens da CE-025, junto com o material escavado.

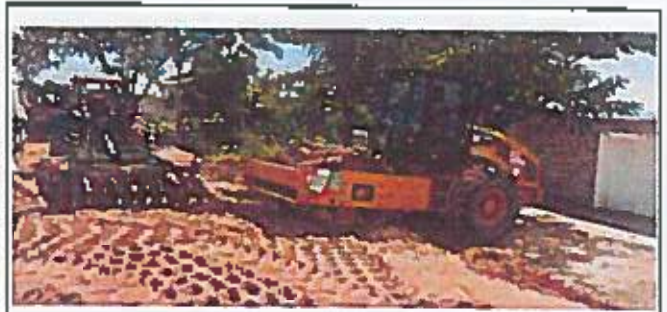
Foto : 09

Máquina usada para movimentação de terra e compactação das camadas de pavimentação.

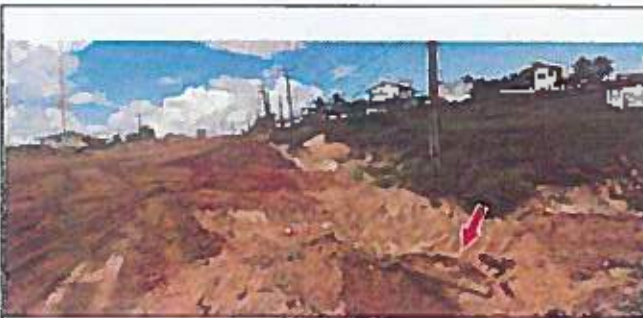
Foto : 10

Partes de tubos de PVC espalhados nas margens da CE-025, junto com o material escavado.

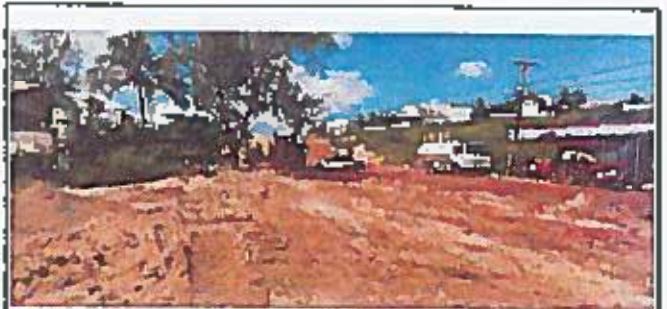
Foto : 11

Frente de serviço mobilizada.

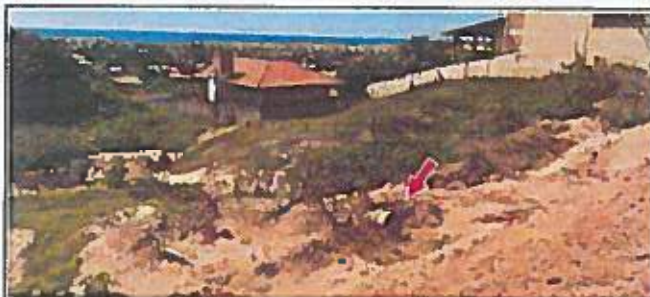
Foto : 12

Pedacos de tubos de PRPV espalhados nas margens da CE-025, junto com o material escavado.

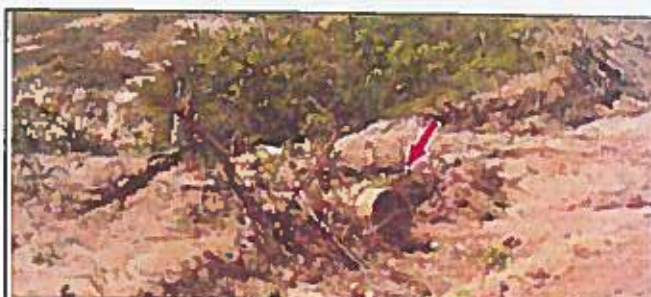
Foto : 13

Pedacos de tubos de PRPV espalhados nas margens da CE-025, junto com o material escavado.

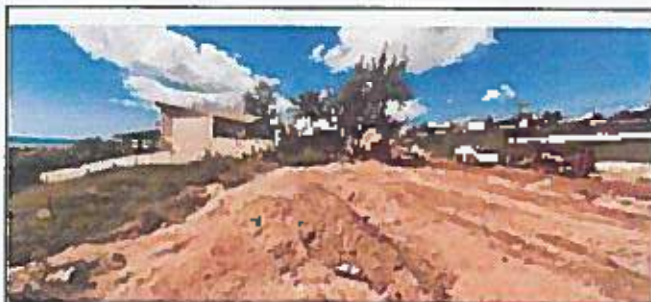
Foto : 14

Visão de parte dos equipamentos mobilizados e do trecho de tubo de PRPV avançado.

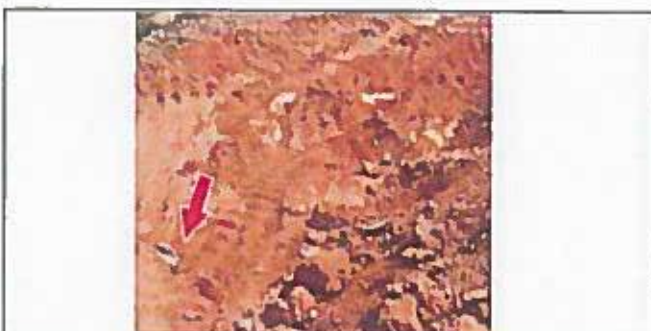
Foto : 16

Pedacos de tubos de PVC DEFOFO, espalhados nas margens da CE-025, junto com o material escavado.

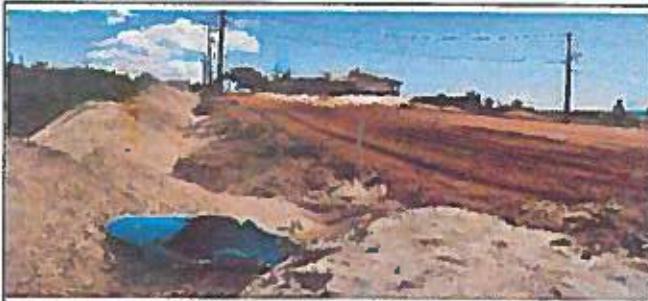
Foto : 17

Pedacos de tubos de PVC DEFeFo, espalhados nas margens da CE-025, junto com o material escavado.

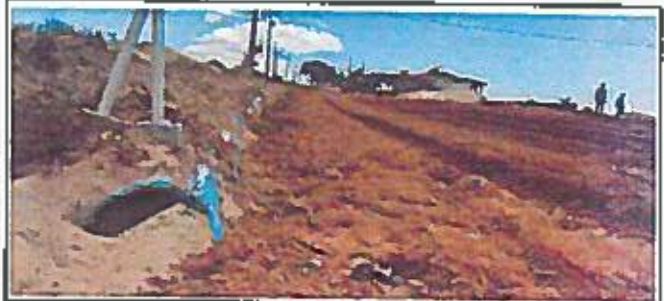
Foto : 18

Tubulação de adutores de PVC DEFeFo 400mm, localmente averiada.

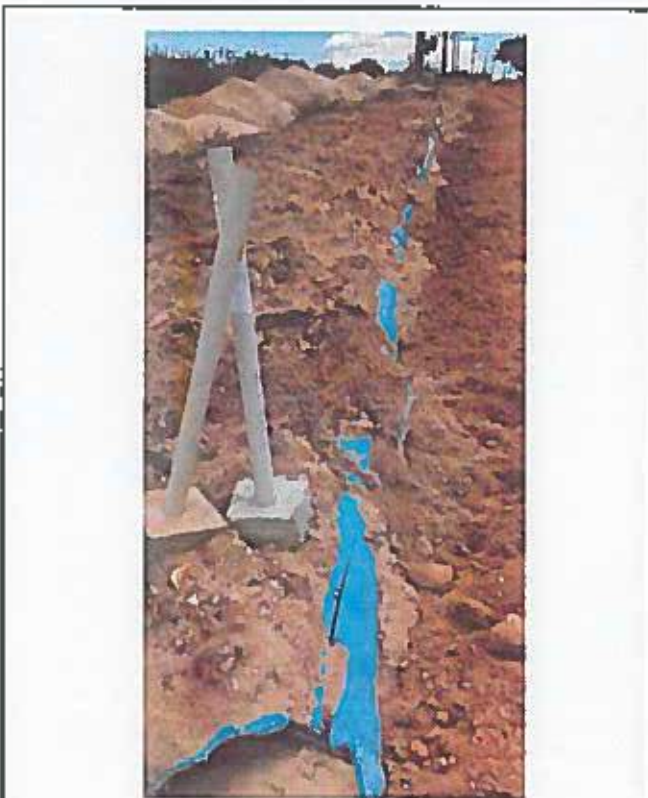
Foto : 19

Tubulação de adutores de PVC DEFeFo 400mm, localmente averiada.

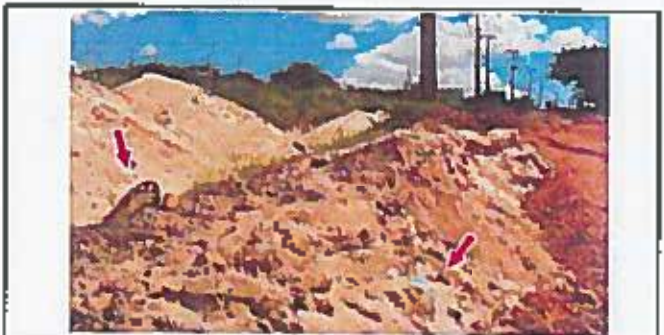
Foto : 20

Pedacos de tubos de PVC DEFeFo, espalhados nas margens da CE-025, junto com o material escavado.

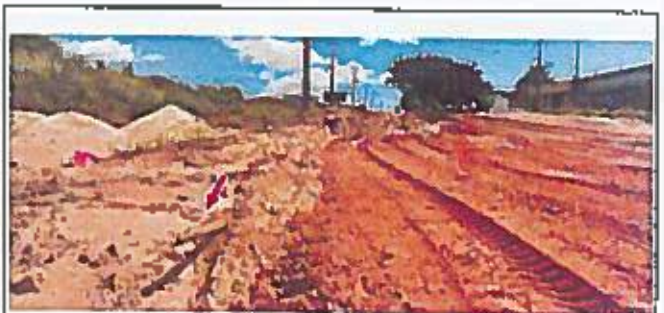
Foto : 21

Pedacos de tubos de PVC, espalhados nas margens da CE-025, junto com o material escavado.

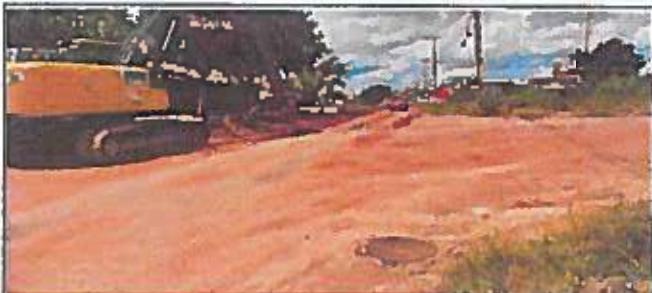
Foto : 22

Frete de serviço, com equipamentos, removendo o pavimento existente.

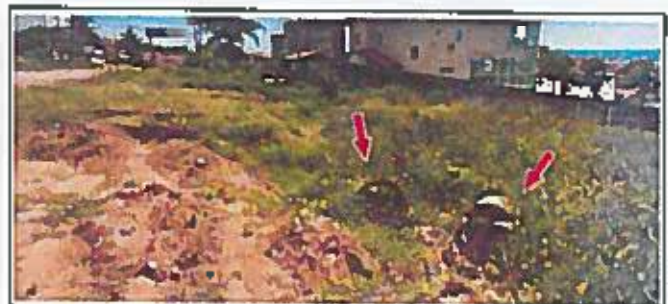
Foto : 23

Pedaços de tubos de PPRV espalhados nas margens da CE-025, junto com o material escavado.

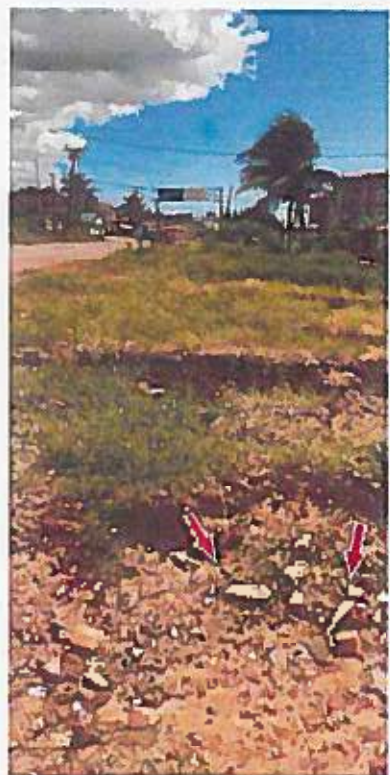
Foto : 24

Pedaços de tubos de PPRV espalhados nas margens da CE-025, junto com o material escavado.

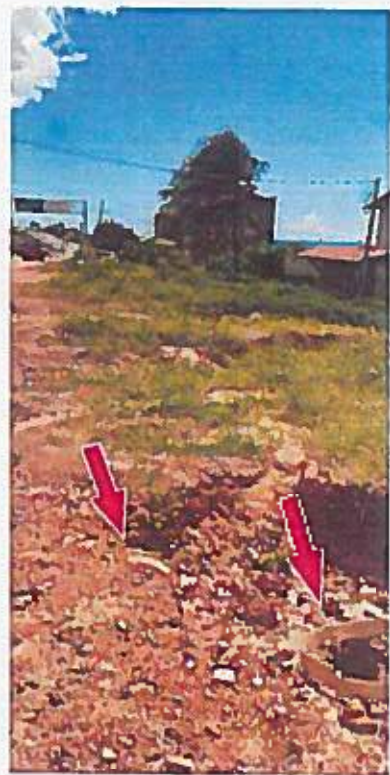
Foto : 25

Pedaços de tubos de PPRV espalhados nas margens da CE-025, junto com o material escavado.

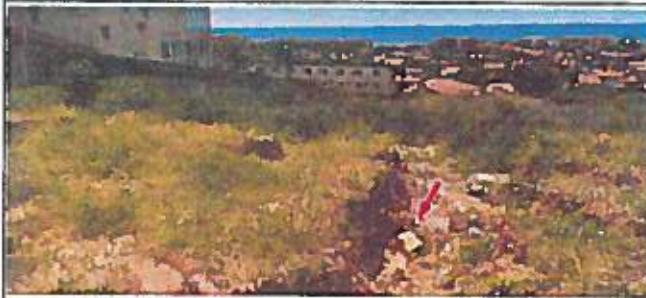
Foto : 26

Pedaços de tubos de PRFV espalhados nas margens da CE-025, junto com o material escavado.

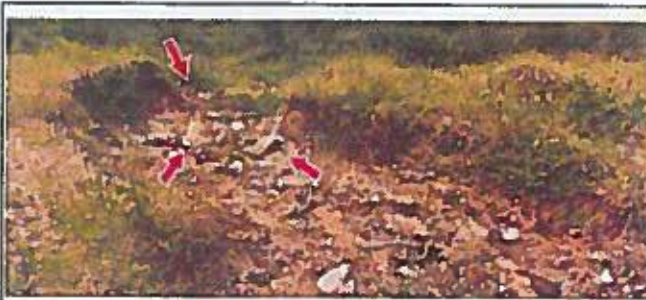
Foto : 28

Pedaços de tubos de PRFV espalhados nas margens da CE-025, junto com o material escavado.

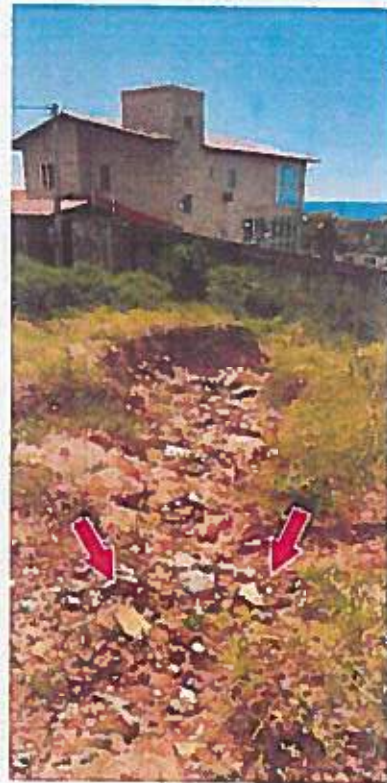
Foto : 27

Pedaços de tubos de PRFV espalhados nas margens da CE-025, junto com o material escavado.

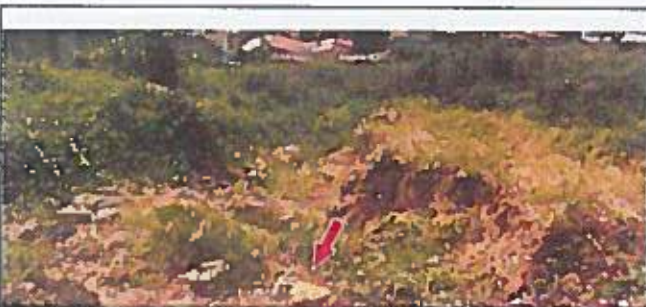
Foto : 29

Pedaços de tubos de PRFV espalhados nas margens da CE-025, junto com o material escavado.

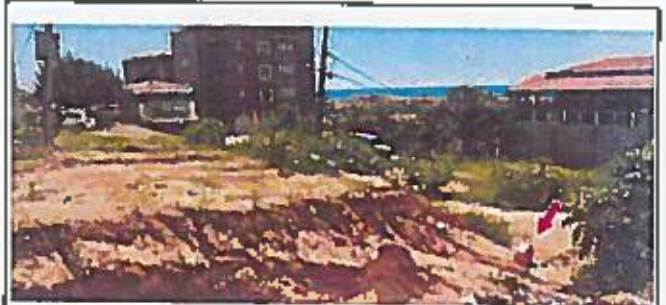
Foto : 30

Pedaços de tubos de PRFV espalhados nas margens da CE-025, junto com o material escavado.

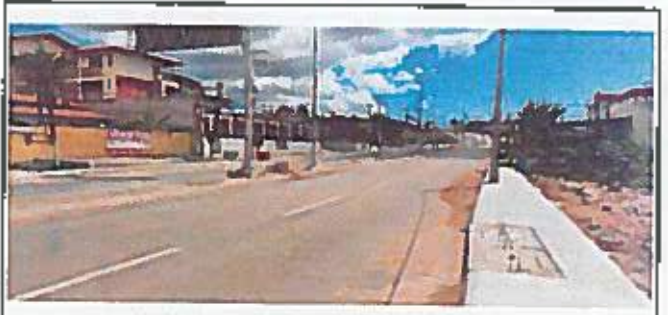
Foto : 33

Seguindo no sentido Ponte sobre o Rio Pacoti, verificou-se que o trecho entre a Av. Oceano Atlântico (Rotatória do Beach Park) e a Rua S.D.O (Esquina com Condomínio Beverly Hills), a duplicação da estrada já está praticamente finalizada, com a existência de muitos pedaços de tubos quebrados nas margens da Rodovia (conforme fotos 32 a 85, anexo I), ao longo de todo trecho, o

Boca de lava localizada sobre o cimentamento de estrutura de PRPV. LD sentido Golf Villa - Alhambra.

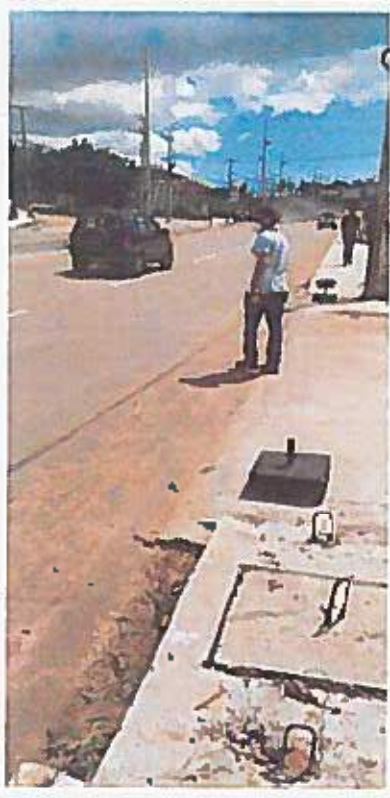
Foto : 34

Boca de lobo localizada sobre o caminhamento da adutora da PRFV, LD sentido Golf Villa - Alphaville.

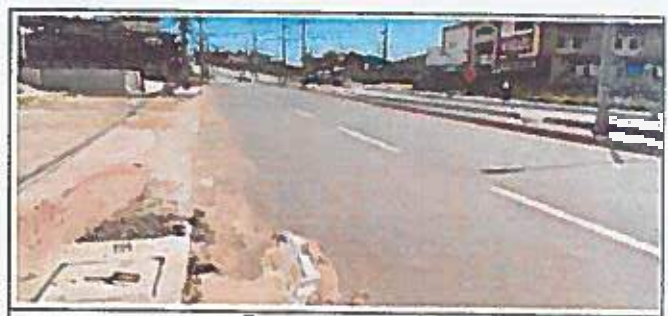
Foto : 35

Boca de lobo localizada próxima à rede de esgoto pré existente, LE sentido Golf Villa - Alphaville.

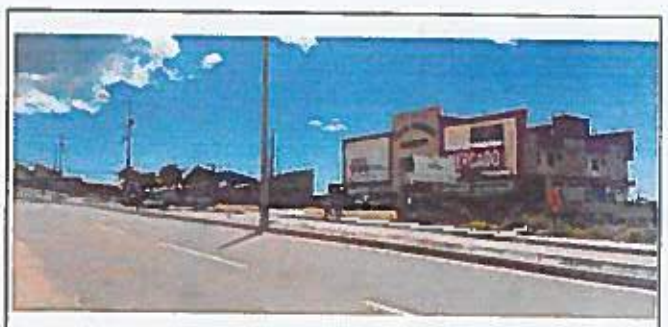
Foto : 36

Boca de lobo localizada sobre o caminhamento da adutora da PRFV, LD sentido Golf Villa - Alphaville.

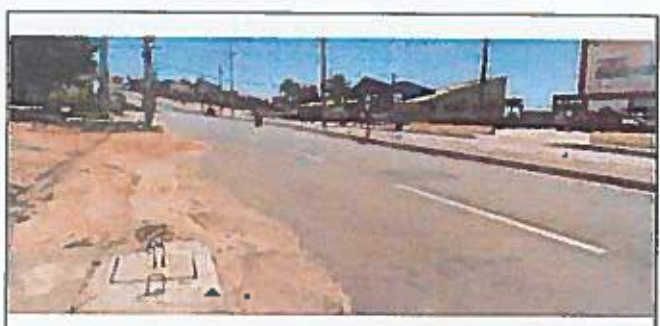
Foto : 37

Boca de lobo localizada próxima à rede de esgoto pré existente, LE sentido Golf Villa - Alphaville.

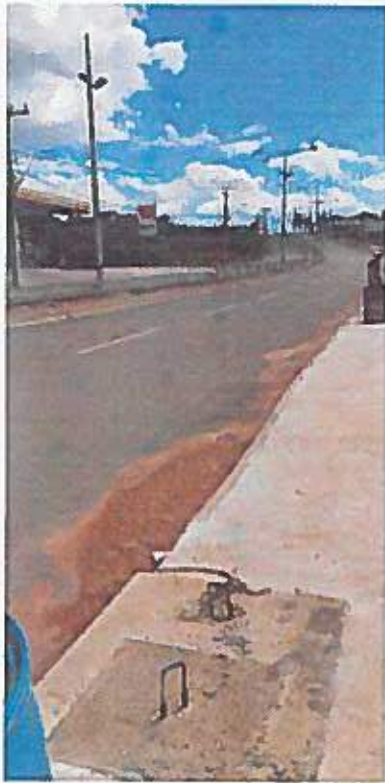
Foto : 38

Boca de lobo localizada sobre o caminharmento da adutora de PRFV, LD sentido Golf Villa - Alphaville.

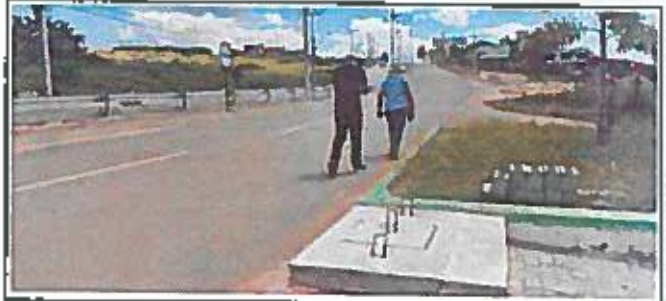
Foto : 39

Boca de lobo localizada sobre o caminharmento da adutora de PRFV, LD sentido Golf Villa - Alphaville.

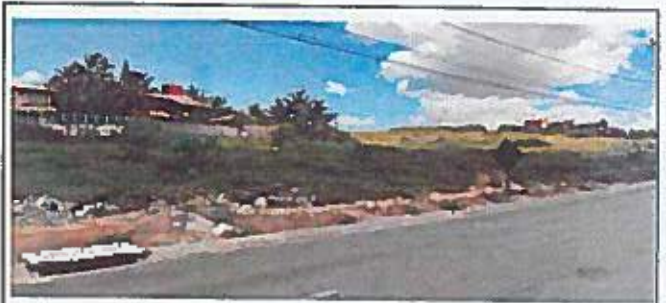
Foto : 40

Boca de lobo localizada próximo à rede de esgoto pré existente, LE sentido Golf Villa - Alphaville.

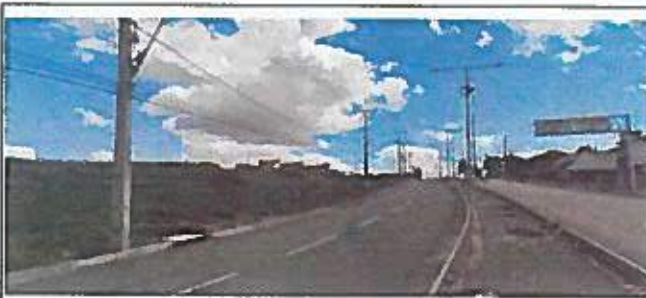
Foto : 41

Boca de lobo localizada próximo à rede de esgoto pré existente, LE sentido Golf Villa - Alphaville.

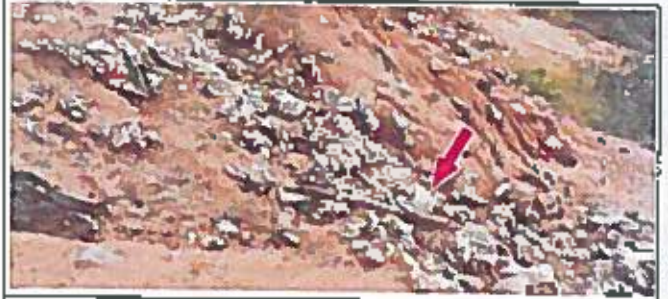
Foto : 43

Partes de tubos de PVC espalhados nas margens da CE-025, junto com o material escavado.

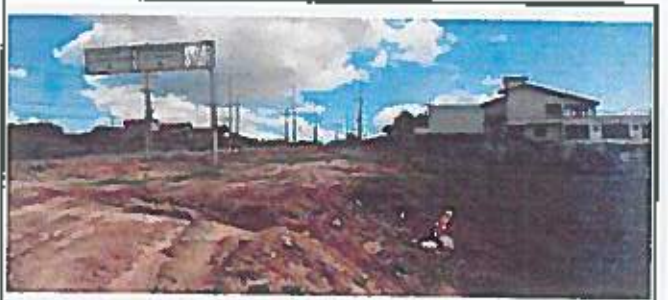
Foto : 44

Partes de tubos de PRFV espalhados nas margens da CE-026, junto com o material escavado.

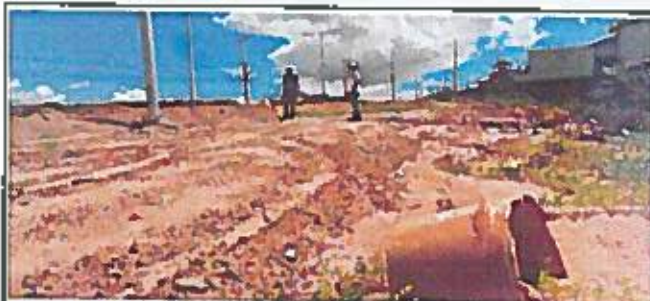
Foto : 46

Pedraças de tubos de PRFV espalhados nas margens da CE-025, junto com o material escavado.

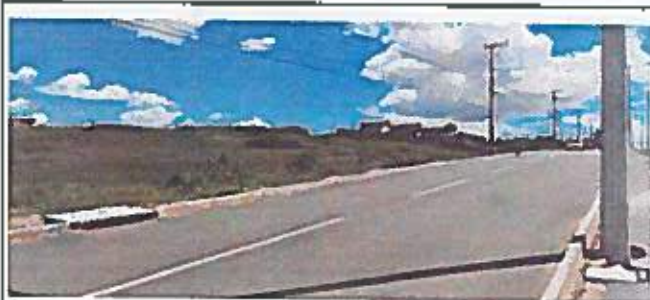
Foto : 47

Boca de lobo localizada próximo à rede de sageto pré existente. LE Seneca Golf Villa - Alphaville.

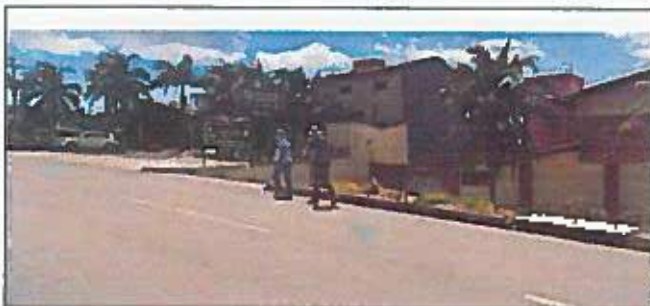
Foto : 48

Boca de lobo localizada sobre o caminhamento da esgoto de PRFV. LD sentido Golf Villa - Alphaville.

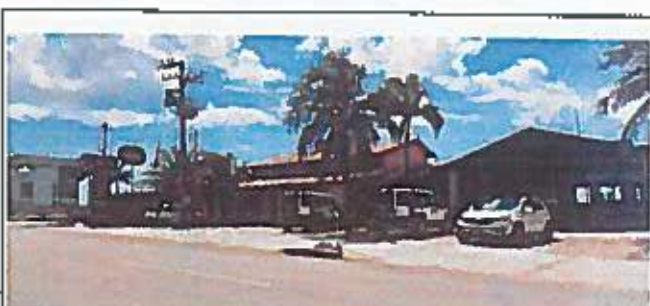
Foto : 49

Boca de lobo localizada sobre o caminhamento da esgoto de PRFV. LD sentido Golf Villa - Alphaville.

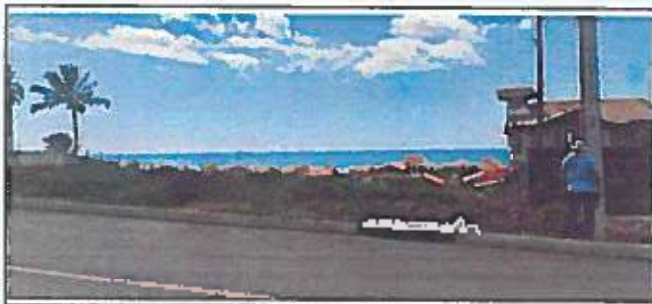
Foto : 50

Boca de boca localizada sobre o encaminhamento da adutora de PRFV, LD sentido Goi Ville - Alphaville.

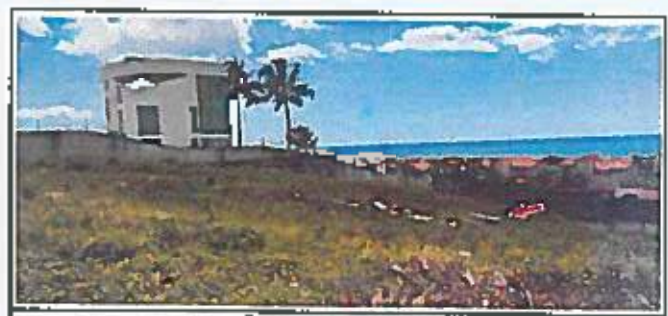
Foto : 51

Pedacos de tubos de PRFV espalhados nas margens da CE-020.

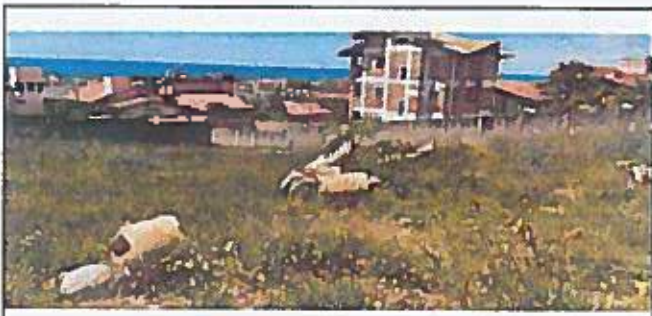
Foto : 52

Pedacos de tubos de PRFV espalhados nas margens da CE-020.

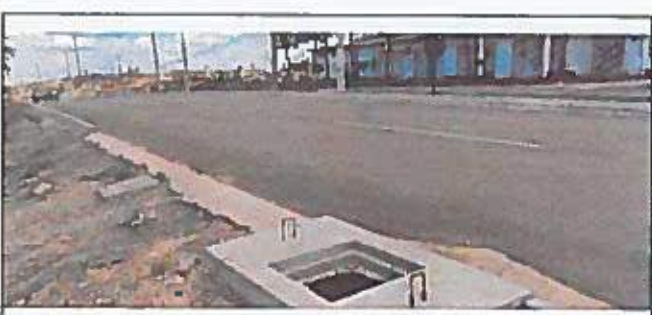
Foto : 54

Boca de boca localizada sobre o encaminhamento da adutora de PRFV, LD sentido Goi Ville - Alphaville.

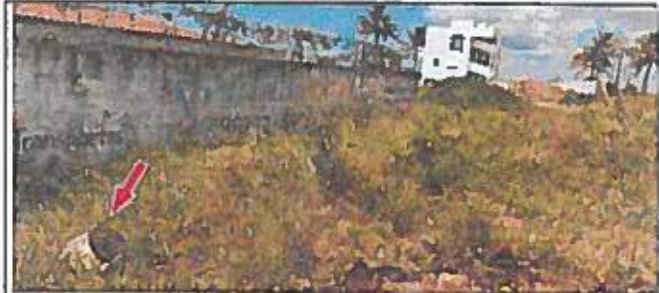
Foto : 55

Pedaços de tubos de PRFV espalhados nas margens da CE-025.

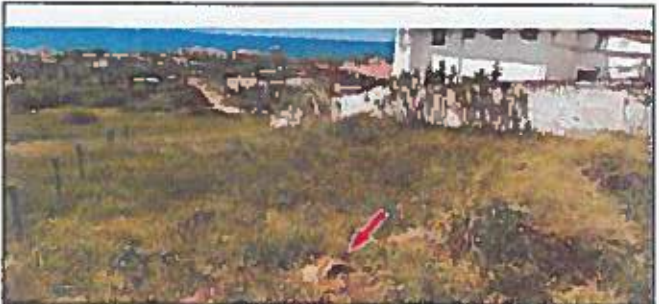
Foto : 56

Pedaços de tubos de PRFV espalhados nas margens da CE-025.

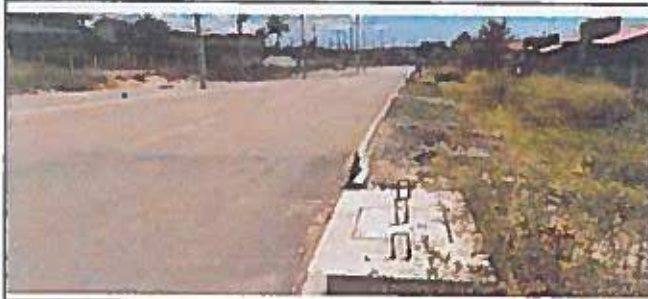
Foto : 58

Boca de lobo localizada sobre o encaminhamento da adutora de PRFV, LD sentido Golf Villa - Alphaville.

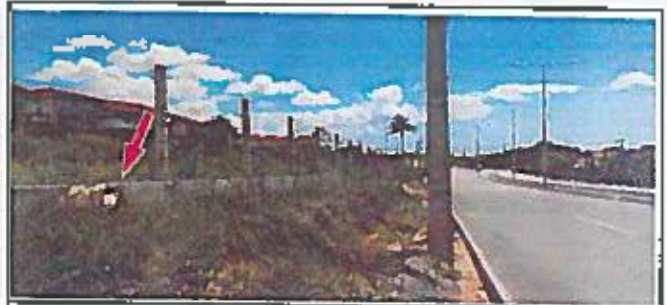
Foto : 59

Pedacos de tubos de PRFV espalhados nas margens da CE-025.

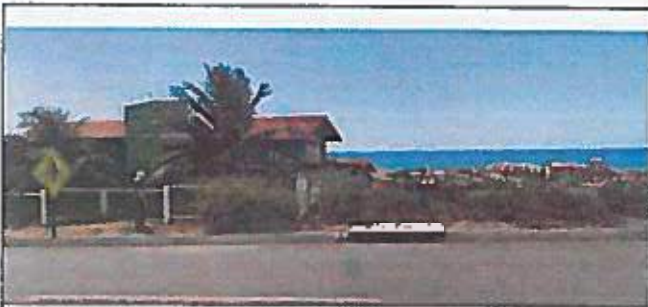
Foto : 60

Boca de lobo localizada sobre o encaminhamento da adutora de PRFV, LD sentido Golf Villa - Alphaville.

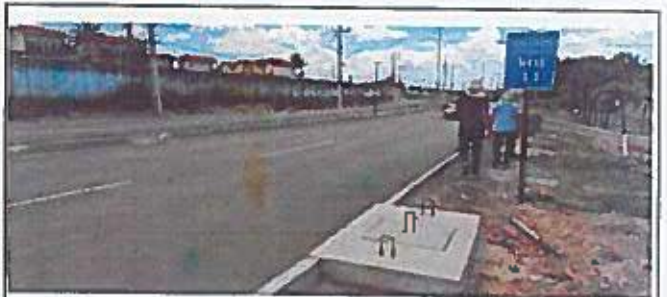
Foto : 61

Boca de lobo localizada sobre o encaminhamento da adutora de PRFV, LD sentido Golf Villa - Alphaville.

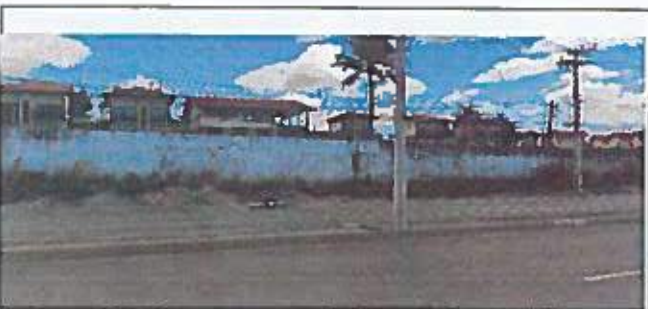
Foto : 62

Boca de lobo localizada próxima à rede de esgoto pré existente, LE sentido Golf Villa - Alphaville.

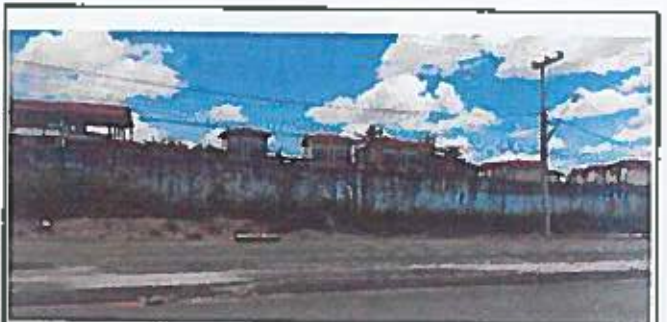
Foto : 63

Boca de lobo localizada próxima à rede de esgoto pré existente, LE sentido Golf Villa - Alphaville.

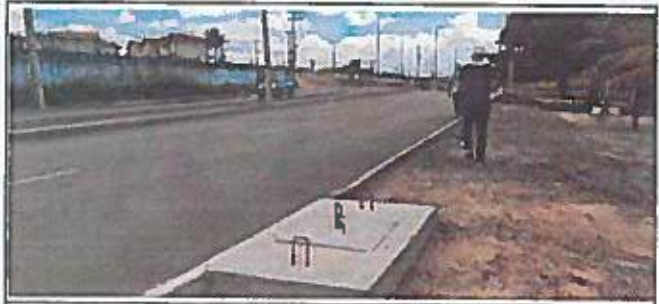
Foto : 64

Boca de lobo localizada sobre o caminhamento da adutora de PRFV, LD sentido Golf Ville - Alphaville.

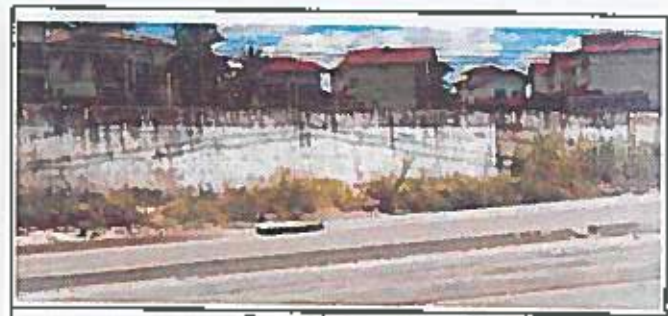
Foto : 65

Boca de lobo localizada próximo à rede de esgoto pré existente, LE sentido Golf Ville - Alphaville.

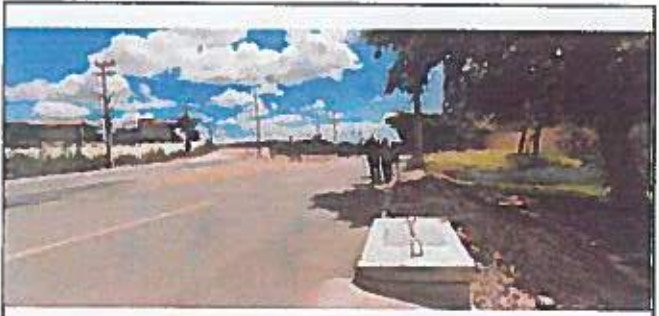
Foto : 66

Boca de lobo localizada sobre o caminhamento da adutora de PRFV, LD sentido Golf Ville - Alphaville.

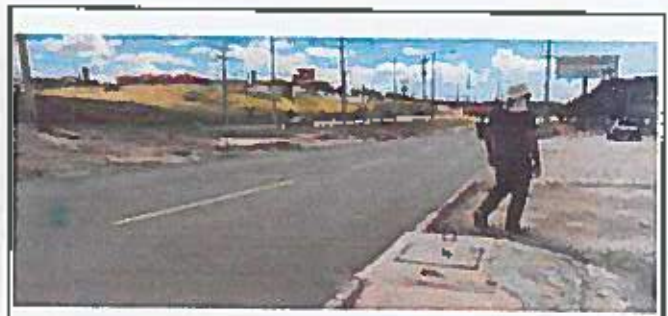
Foto : 67

Boca de lobo localizada sobre o caminhamento da adutora de PRFV, LD sentido Golf Ville - Alphaville.

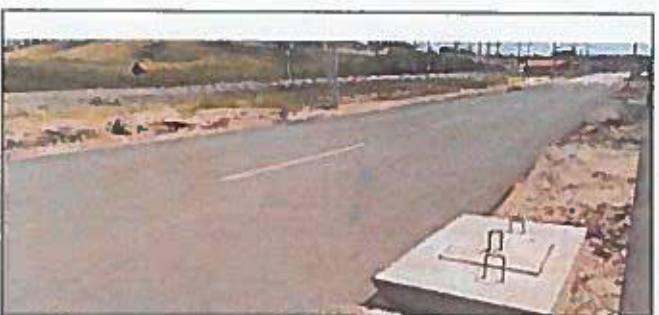
Foto : 68

Boca de lobo localizada sobre o caminhamento da adutora de PRFV, LD sentido Golf Ville - Alphaville.

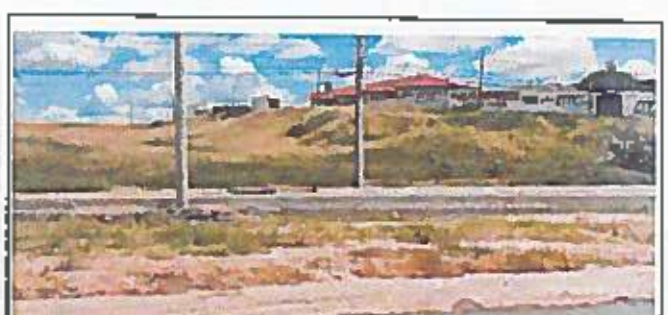
Foto : 69

Boca de lobo localizada próximo à rede de esgoto pré existente, LE sentido Golf Ville - Alphaville.

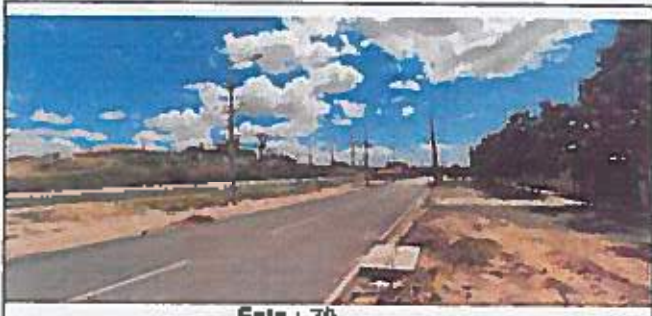
Foto : 70

Boca de lobo localizada sobre o caminharmento de adução de PRFV, LD sentido Golf Vibe - Alphaville.

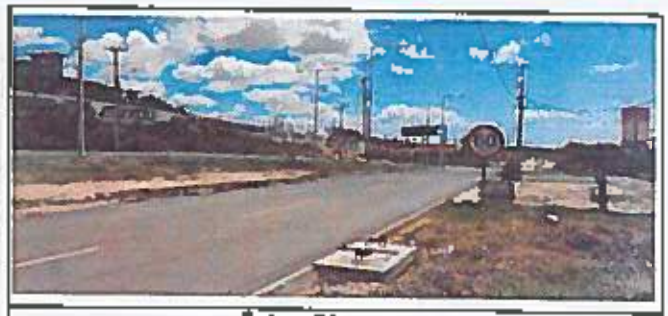
Foto : 71

Boca de lobo localizada sobre o caminharmento da escuron de PRFV, LD sentido Golf Vibe - Alphaville.

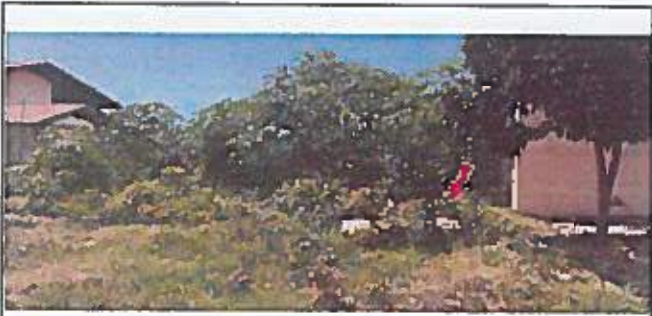
Foto : 72

Pedaços de tubos de PRFV espalhados nas margens da CE-025.

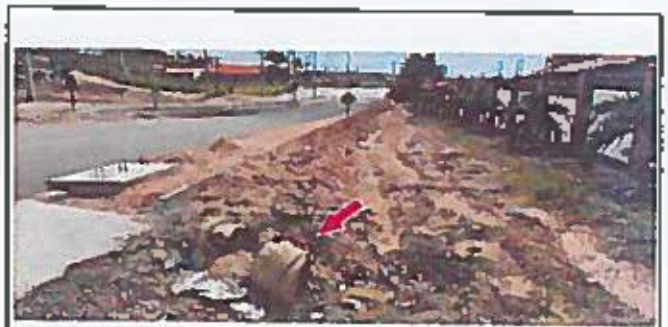
Foto : 73

Pedaços de tubos de PRFV espalhados nas margens da CE-025.

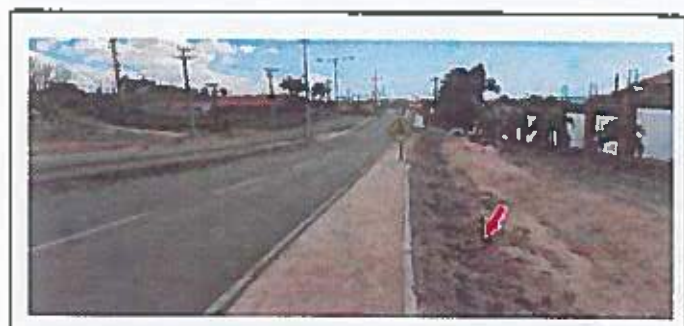
Foto : 74

Pedaços de tubos de PVC, espalhados nas margens da CE-025.

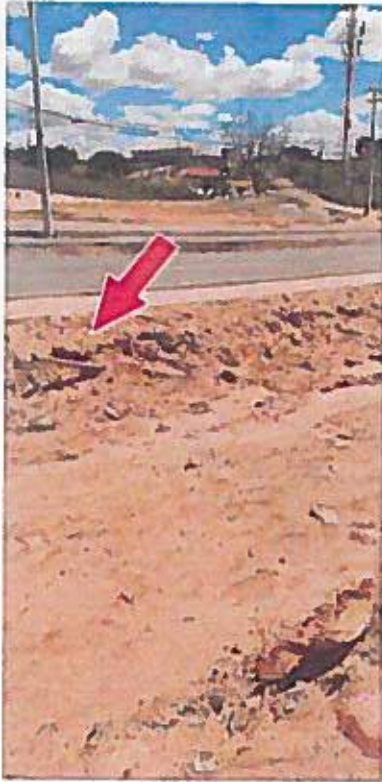
Foto : 76

Partes de tubo de PVC, espalhadas nas margens da CE-025.

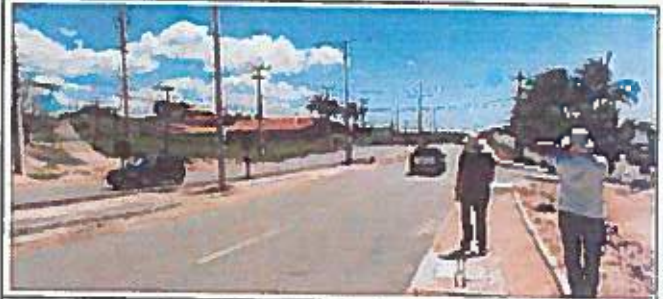
Foto : 78

Boca de lobo localizada sobre o caminharmento da adutora da PRFV. LO sentido Golf Villa - Alphavilla.

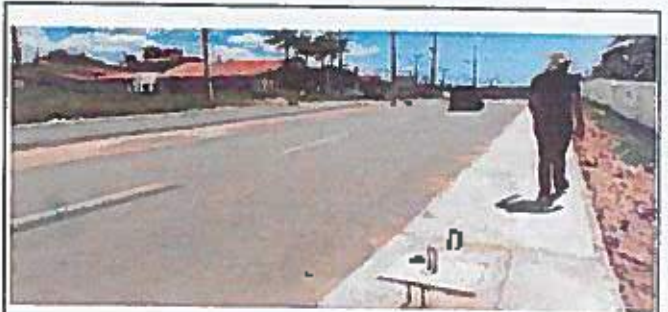
Foto : 77

Boca de lobo localizada sobre o caminharmento da adutora da PRFV. LO sentido Golf Villa - Alphavilla.

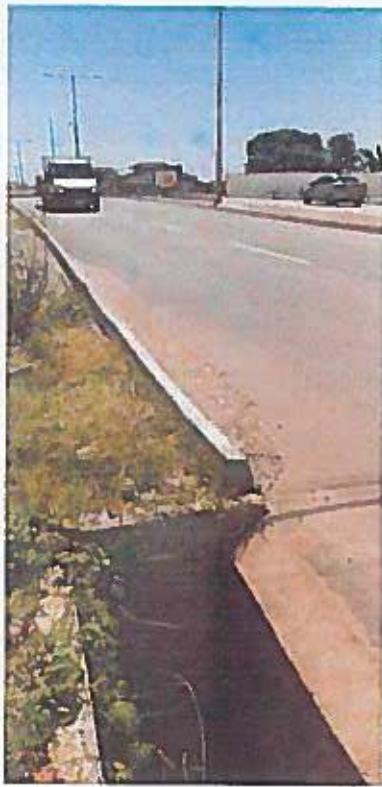
Foto : 78

Boca de boca localizada próximo à rede de esgoto pré existente. LE sorjido Golf Villa - Alphaville.

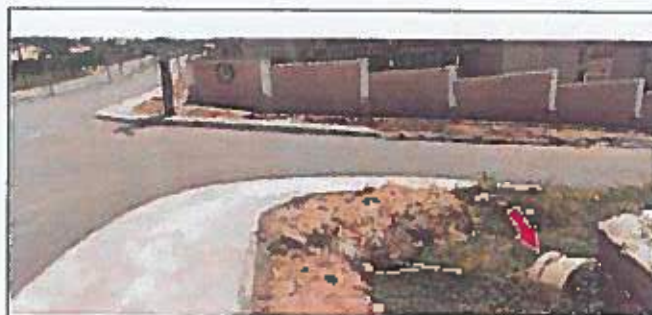
Foto : 81

Pedaços de tubos de PRFV espalhados nas margens da CE-025.

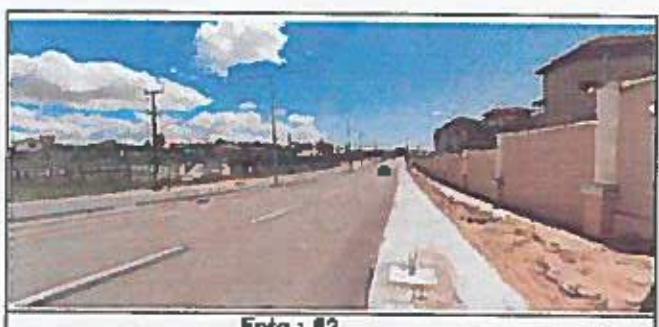
Foto : 82

Boca de lobo localizada sobre o caminhamento da adutora de PRFV, LD sentido Golf Vito - Alphaville.

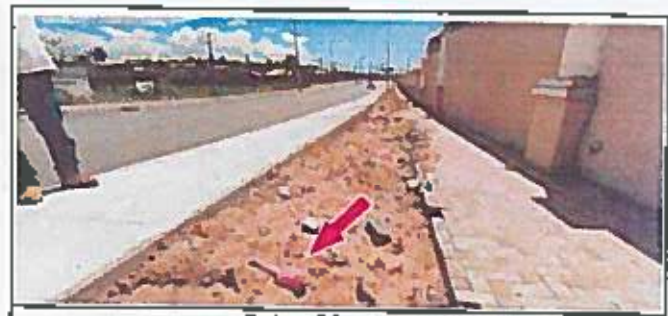
Foto : 83

Pedacos de tubos de PVC, espalhados nas margens da CE-025.

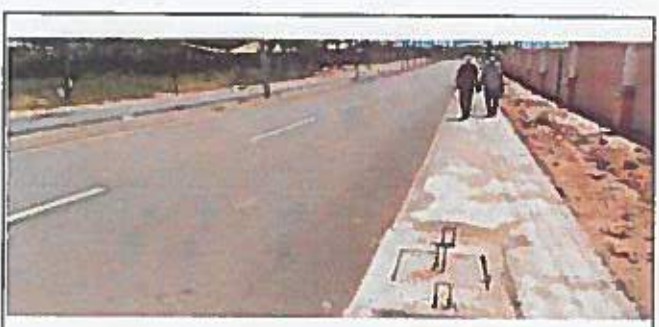
Foto : 84

Boca de lobo localizada sobre o caminhamento da adutora de PRFV, LD sentido Golf Vito - Alphaville.

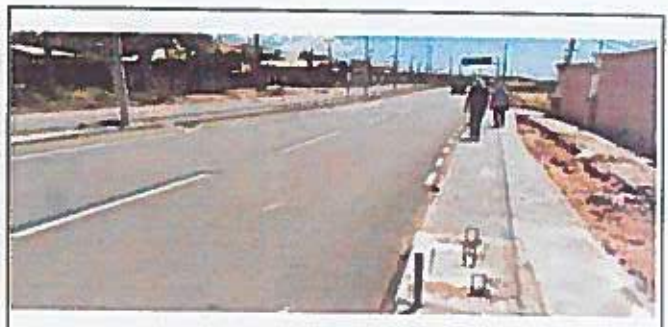
Foto : 85

Boca de lobo localizada sobre o caminhamento da adutora de PRFV, LD sentido Golf Vito - Alphaville.

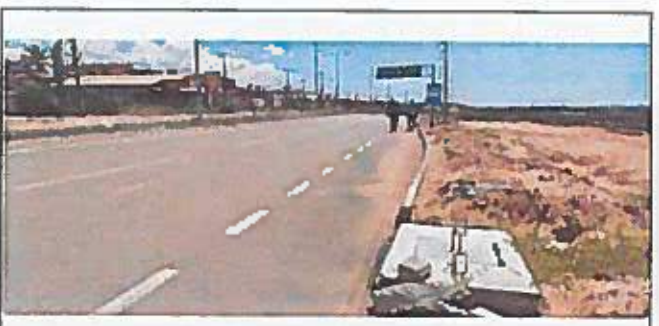
Foto : 86

Dando continuidade ao caminhamento das adutoras, no trecho entre a Rua S.D.O (Esquina com Condomínio Beverly Hills) e a Ponte sobre o Rio Pacoti, verificamos uma grande quantidade de tubos de PRFV jogados nas margens da Rodovia, muitos com avarias visíveis e todos estocados de maneira incorreta (conforme fotos 86 a 143, anexo 1). Foi localizado o Tê de uma das ventosas instaladas (Foto 133, anexo 1). Foi localizado também o tê da descarga próximo à ponte (Foto 138, anexo 1). Em relação à travessia do sistema de esgotamento sanitário (em frente ao Condomínio Encosta das Dunas, foto 107, anexo 1), sabemos que a tubulação da travessia foi totalmente suprimida, pois não localizamos o PV de montante e a jusante, localizamos apenas os entulhos da demolição do PV (Fotos 104 a 106, anexo 1). Tal fato inviabiliza o esgotamento de todo o ludo sudoeste do sistema.

Boca de lobo localizada sobre o caminhamento da adutora de PRFV, LD sentido Golf Vito - Alphaville.

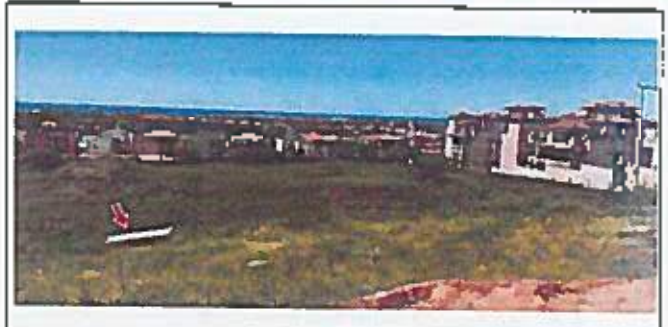
Foto : 87

Pedacos de tubos de PRFV espalhados nas margens da CE-025.

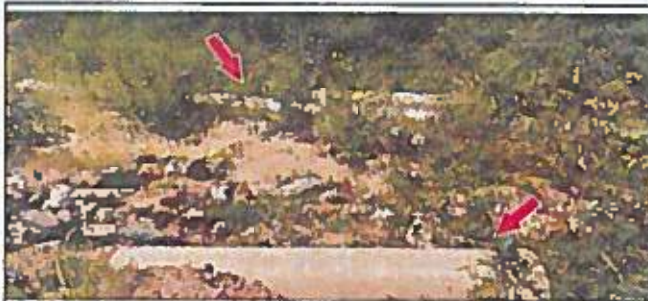
Foto : 88

Tubos de PRFV retrados durante as obras da CE-025, expostos às intempéries.

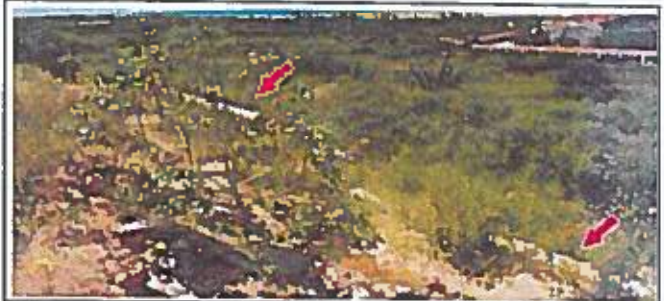
Foto : 89

Tubos de PRFV retrados durante as obras da CE-025, expostos às intempéries.

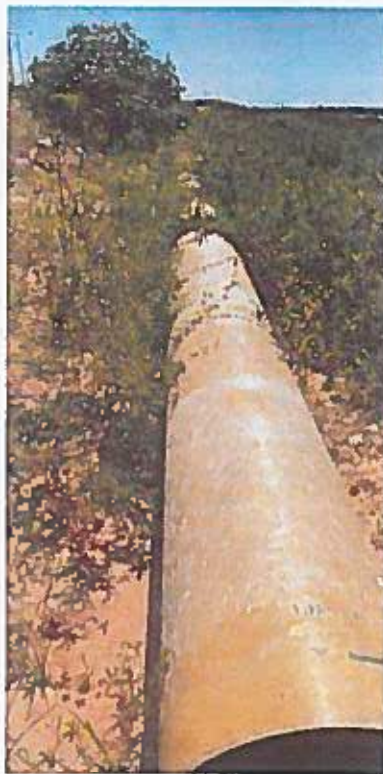
Foto : 90

Tubos de PRFV retrados durante as obras da CE-025, expostos às intempéries.

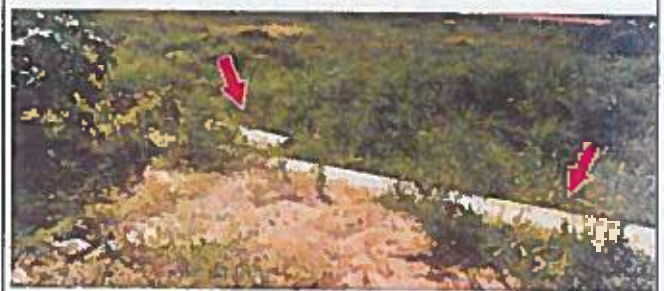
Foto : 91

Tubos de PRFV retrados durante as obras da CE-025, expostos às intempéries.

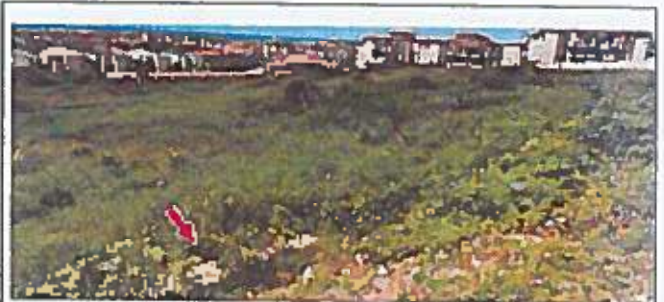
Foto : 92

Tubos de PRFV retrados durante as obras da CE-025, expostos às intempéries.

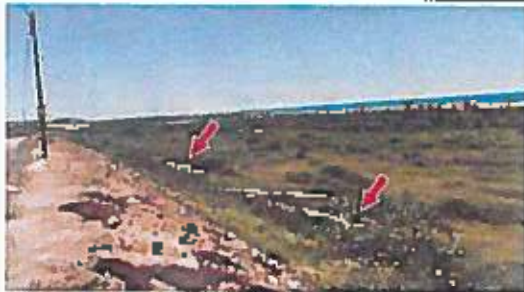
Foto : 93

Tubos de PRFV retidos durante as obras da CE-025, expostos às intempéries.

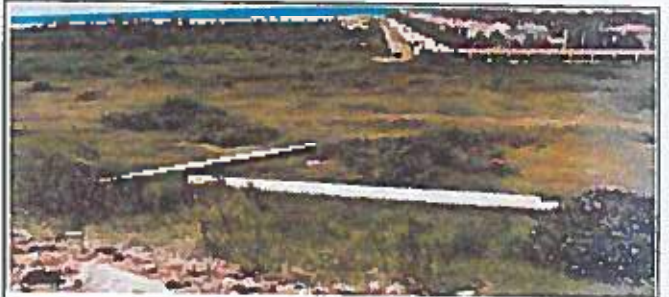
Foto : 94

Tubos de PRFV retidos durante as obras da CE-025, expostos às intempéries.

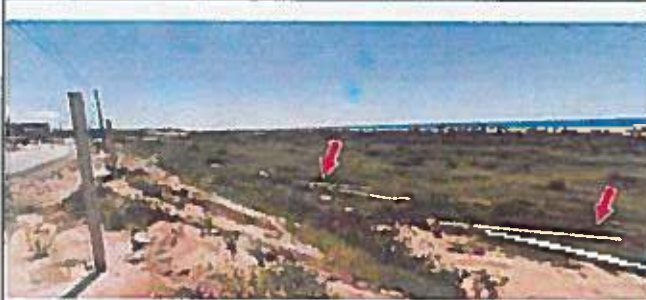
Foto : 95

Tubos de PRFV retidos durante as obras da CE-025, expostos às intempéries.

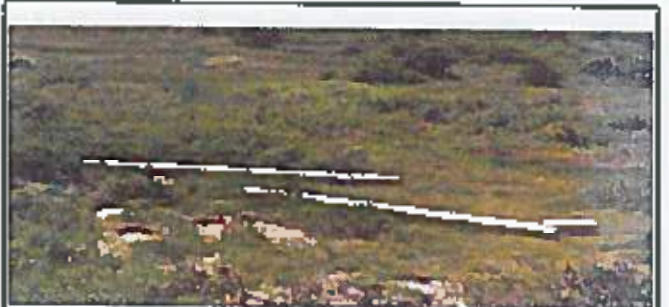
Foto : 96

Tubos de PRFV retidos durante as obras da CE-025, expostos às intempéries.

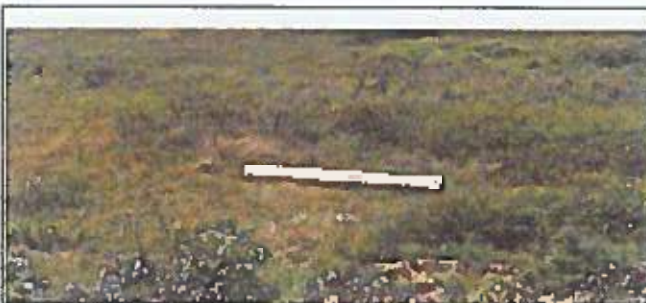
Foto : 97

Tubos de PRFV retidos durante as obras da CE-025, expostos às intempéries.

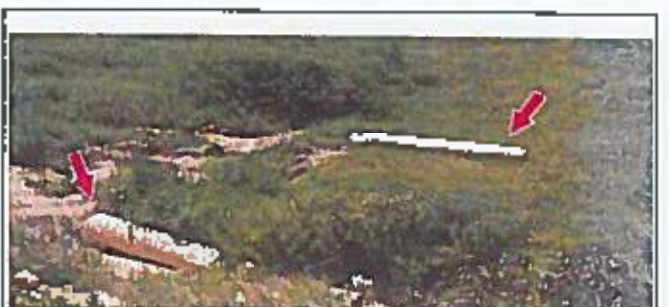
Foto : 98

Tubos de PRFV retidos durante as obras da CE-025, expostos às intempéries.

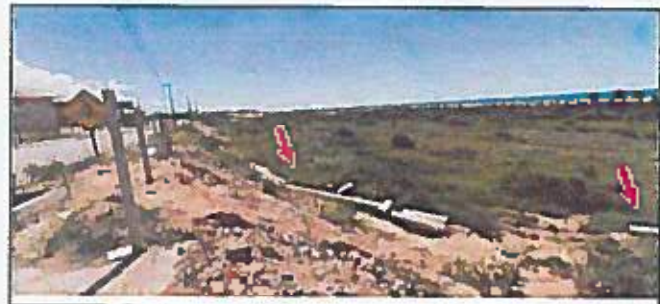
Foto : 98

Tubos de PRFV retrabados durante as obras da CE-025, expostos às intempéries.

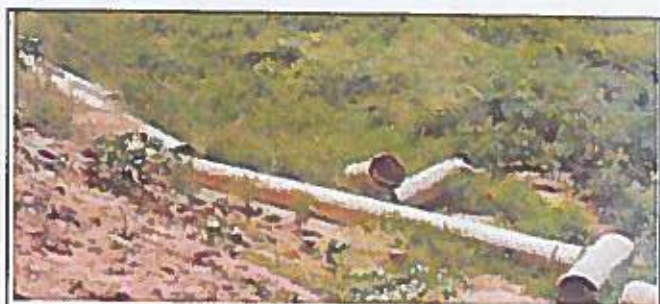
Foto : 100

Tubos de PRFV retrabados durante as obras da CE-025, expostos às intempéries.

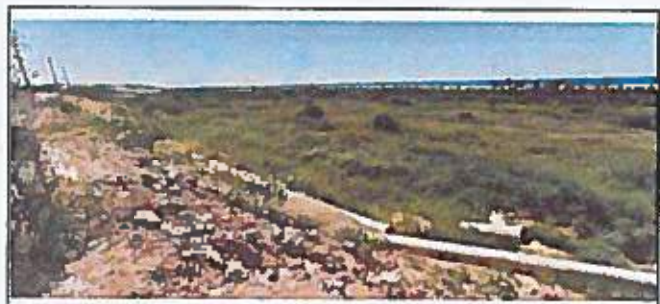
Foto : 101

Tubos de PRFV retrabados durante as obras da CE-025, expostos às intempéries.
