Companhia de Água e Esgoto do Ceará

Projeto Básico do SES para execução do Remanescente de Obra, e Reexecução das Redes do SES ao longo da CE-025 na Região do Porto das Dunas - CE

VOLUME I
Relatório Técnico

DEZEMBRO/2021

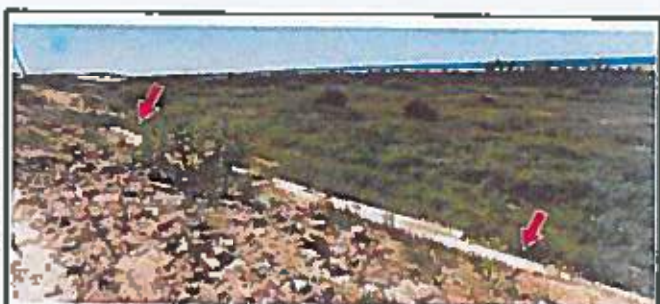
Foto : 102

Tubos de PRFV retrabados durante as obras da CE-025, expostos às intempéries.

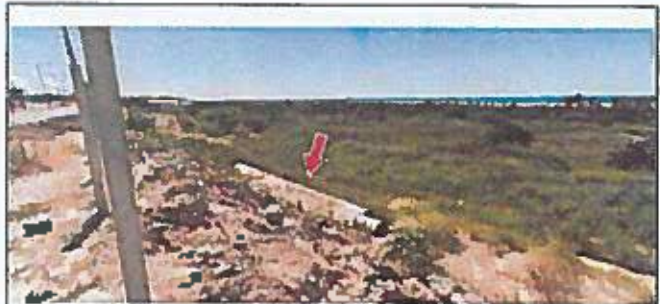
Foto : 103

Tubos de PRFV retrabados durante as obras da CE-025, expostos às intempéries.

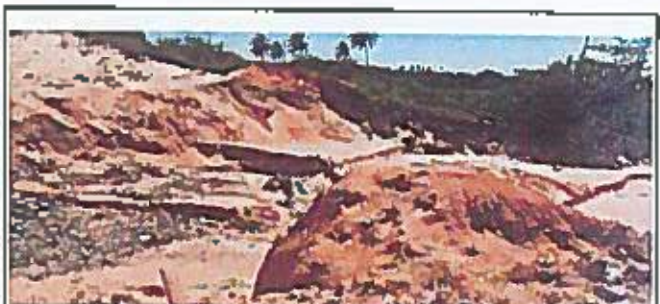
Foto : 104

Dando continuidade ao caminhamento das adutoras, no trecho entre a Rua S.D.O (Esquina com Condomínio Beverly Hills) e a Ponte sobre o Rio Pacoti, verificamos uma grande quantidade de tubos de PRFV jogados nas margens da Rodovia, muitos com avarias visíveis e todos estocados de maneira incorreta (conforme fotos 86 a 143, anexo 1). Foi localizado o Tê de uma das ventosas instaladas (Foto 133, anexo 1). Foi localizado também o tê da descarga próximo à ponte (Foto 138, anexo 1). Em relação à travessia do sistema de esgotamento sanitário (em frente ao Condomínio Encosta das Dunas, foto 107, anexo 1), sabemos que a tubulação da travessia foi totalmente suprimida, pois não localizamos o PV de montante e a jusante, localizamos apenas os entulhos da demolição do PV (Fotos 104 a 106, anexo 1). Tal fato inviabiliza o esgotamento de todo o ludo sudoeste do sistema.

PV de junção de travessa do RCE construído após a execução da galeria de drenagem.

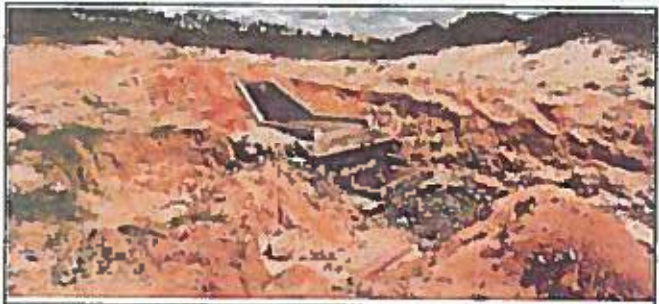
Foto : 105

PV de junção de travessa da RCE destruído, após a execução da galeria de drenagem.

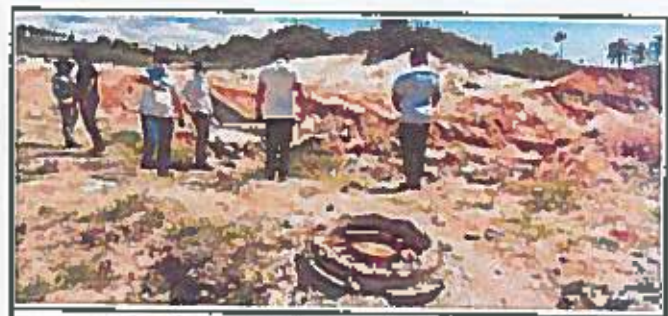
Foto : 106

PV de junção de travessa da RCE destruído, após a execução da galeria de drenagem.

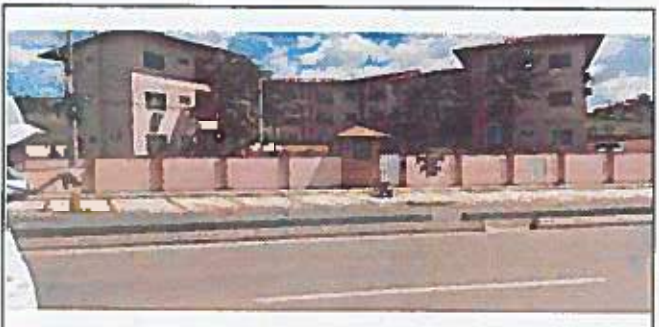
Foto : 107

PV da manilha de travessia da RCE não foi localizado, provavelmente foi destruído e girado.

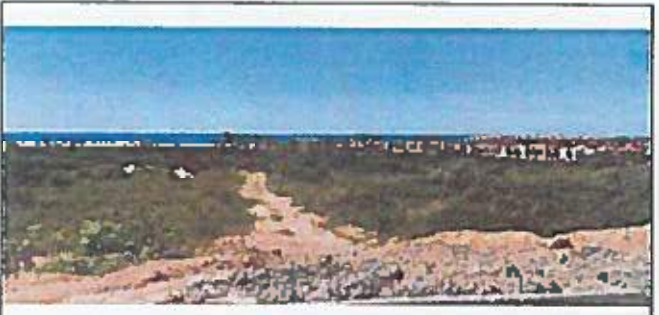
Foto : 109

Continuamento após a travessia sob a CE-025.

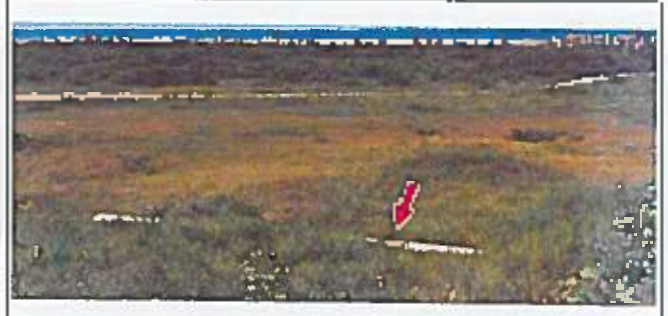
Foto : 110

Tubos de PRFV retirados durante as obras da CE-025, expostos às intempéries.

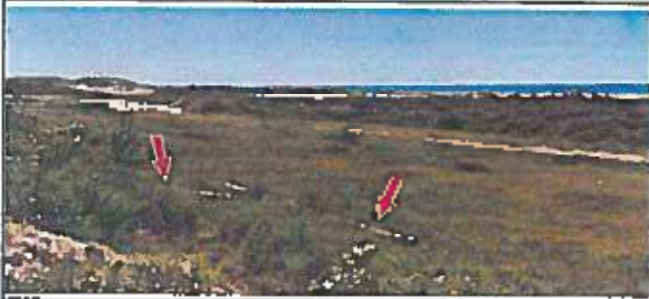
Foto : 111

Tubos de PRFV retirados durante as obras da CE-025, expostos às intempéries.

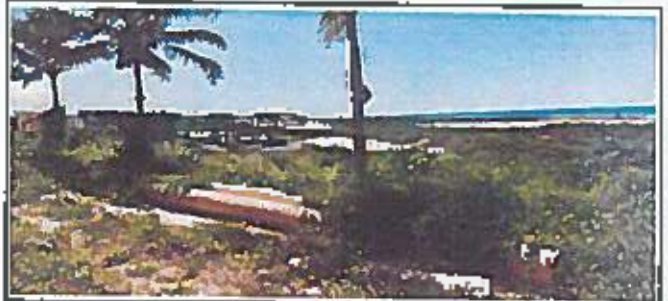
Foto : 112

Tubos de PRFV retirados durante as obras da CE-025, expostos às intempéries.

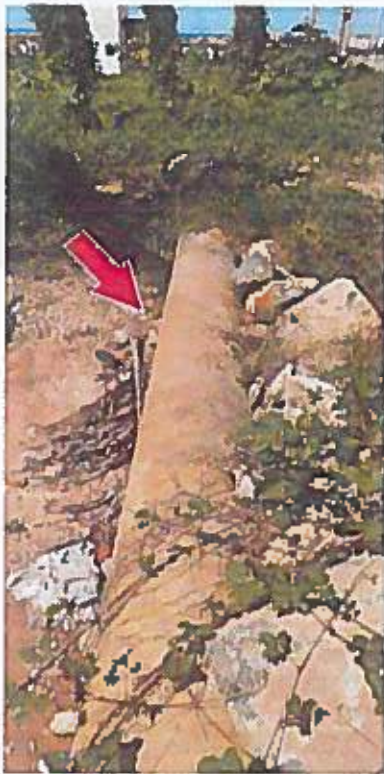
Foto : 113

Tubos de PRFV retirados durante as obras da CE-025, expostos às intempéries.

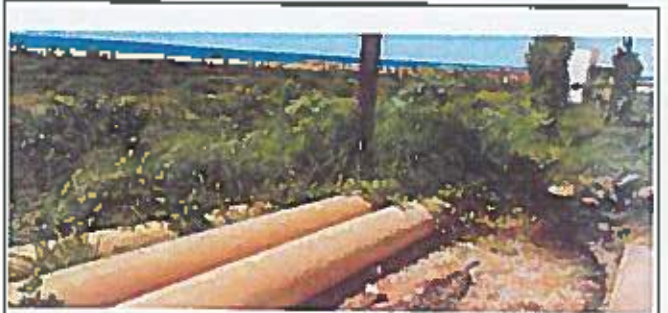
Foto : 114

Tubos de PRFV retirados durante as obras da CE-025, expostos às intempéries.

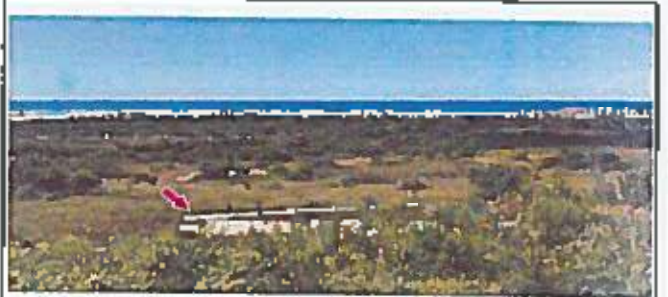
Foto : 115

Tubos de PRFV retirados durante as obras da CE-025, expostos às intempéries.

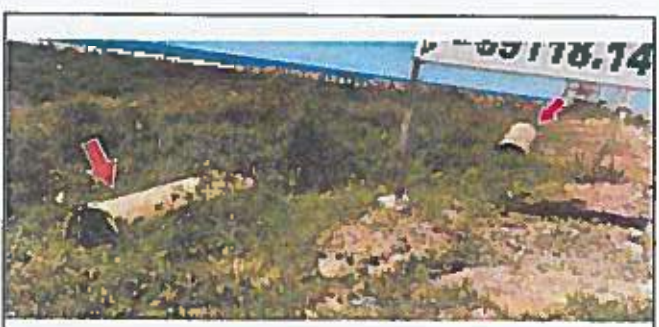
Foto : 118

Restos de tubos de PRFV retirados durante as obras da CE-025.

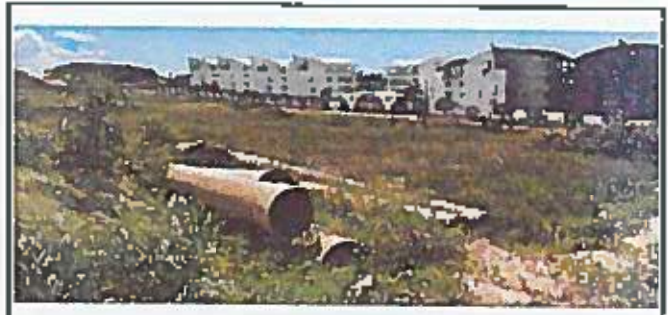
Foto : 120

Tubos de PRFV retirados durante as obras da CE-025, expostos às intempéries.

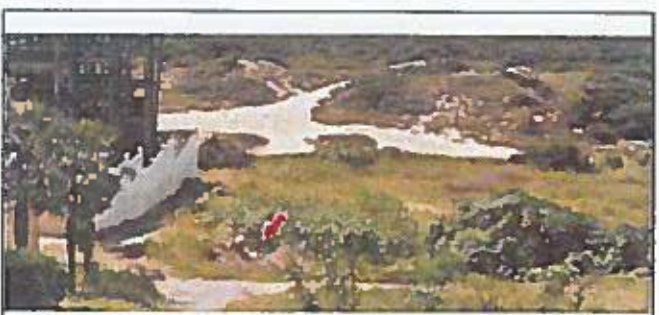
Foto : 119

Restos de tubos de PRFV retirados durante as obras da CE-025.

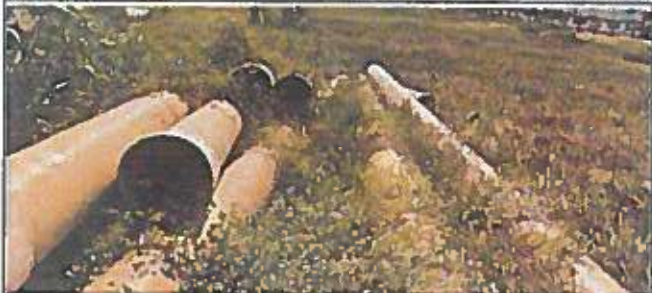
Foto : 121

Tubos de PRFV retirados durante as obras da CE-025, expostos às intempéries.

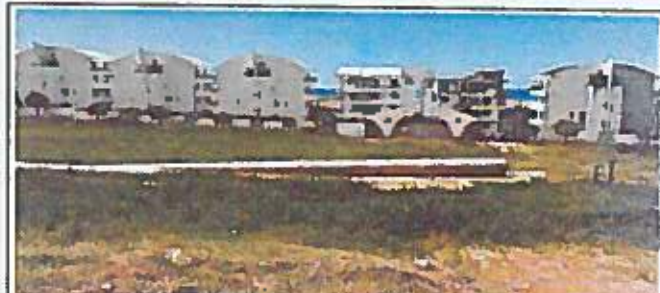
Foto : 122

Tubos de PRFV retirados durante as obras da CE-025, expostos às intempéries.

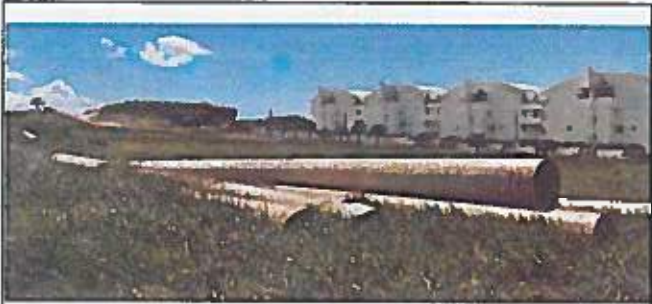
Foto : 123

Tubos de PRFV retirados durante as obras da CE-025, expostos às intempéries.

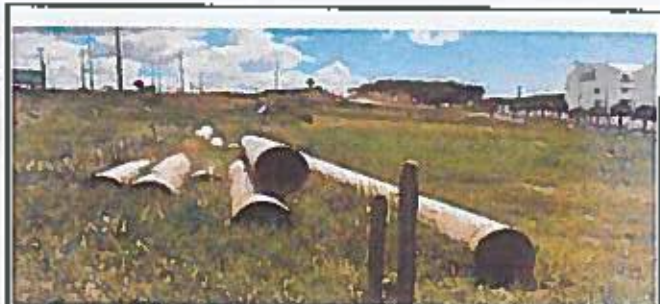
Foto : 124

Tubos de PRFV retirados durante as obras da CE-025, expostos às intempéries.

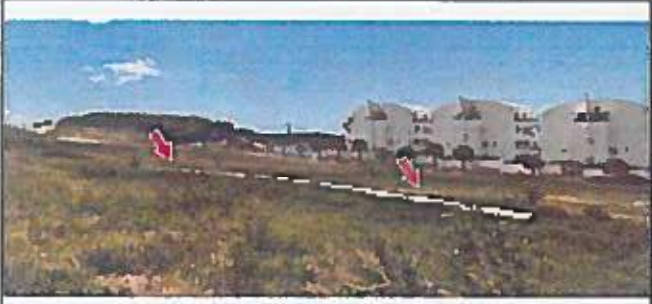
Foto : 125

Tubos de PRFV retirados durante as obras da CE-025, expostos às intempéries.

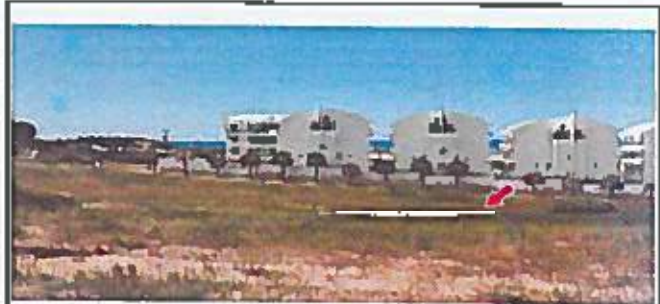
Foto : 126

Tubos de PRFV retirados durante as obras da CE-025, expostos às intempéries.

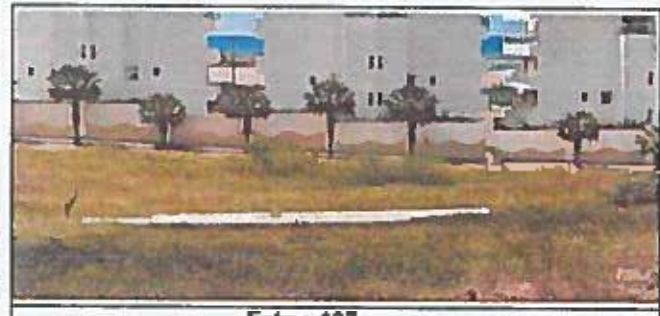
Foto : 127

Tubos de PRFV retirados durante as obras da CE-025, expostos às intempéries.

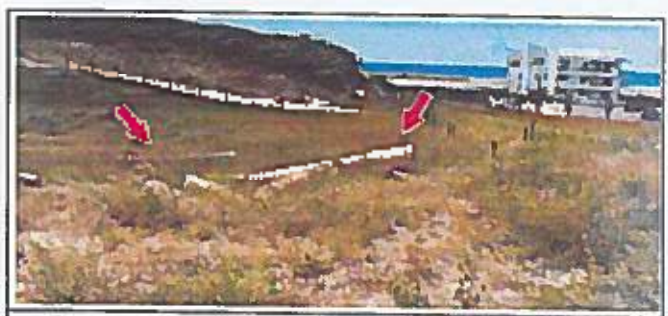
Foto : 128

Tubos de PRFV retirados durante as obras da CE-025, expostos às intempéries.

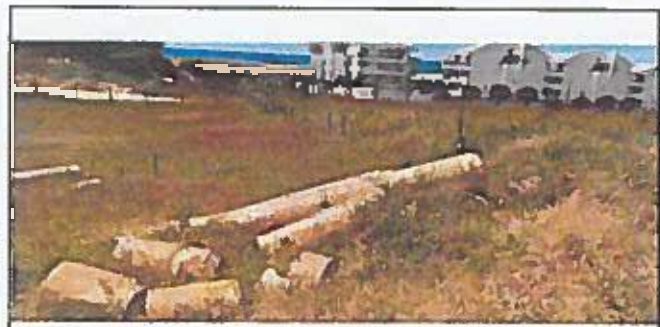
Foto : 129

Restos de tubos de PRFV retirados durante as obras da CE-025.

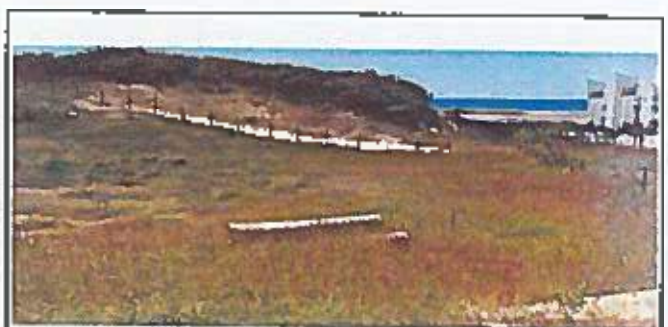
Foto : 130

Restos de tubos de PRFV retirados durante as obras da CE-025.

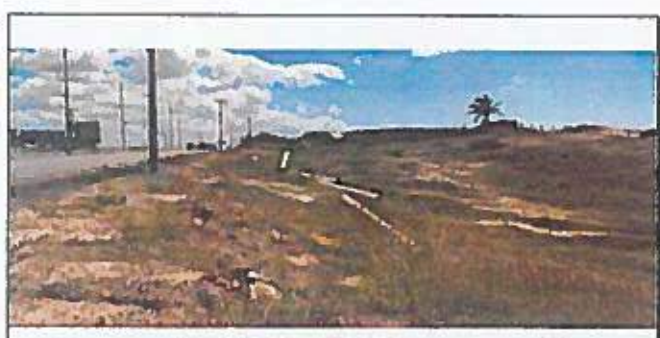
Foto : 131

Tubos de PRFV retirados durante as obras da CE-025, expostos às intempéries.

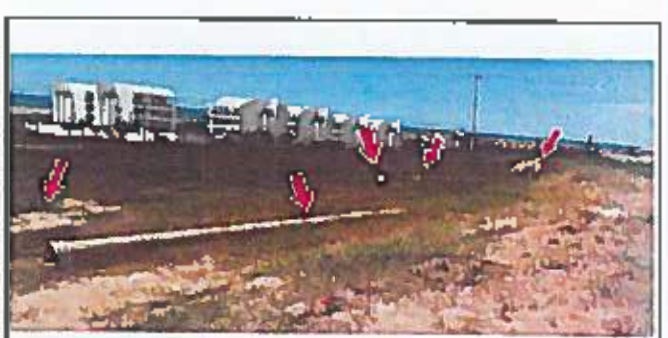
Foto : 132

Tubos de PRFV retirados durante as obras da CE-025, expostos às intempéries.

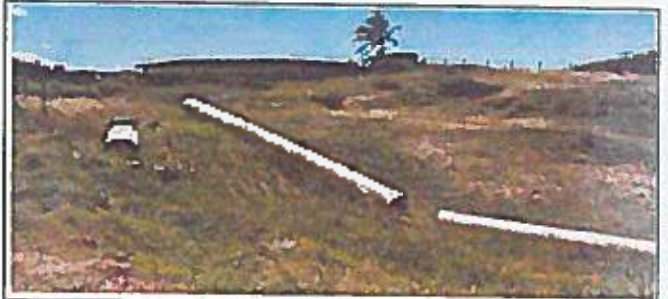
Foto : 134

Tubos de PRFV retirados durante as obras da CE-025, expostos às intempéries.

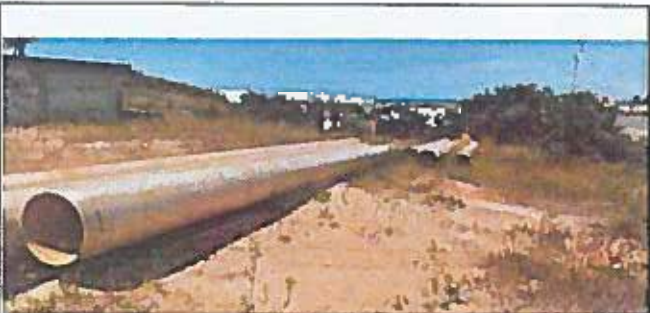
Foto : 136

Tubos de PRFV retirados durante as obras da CE-025, expostos às intempéries.

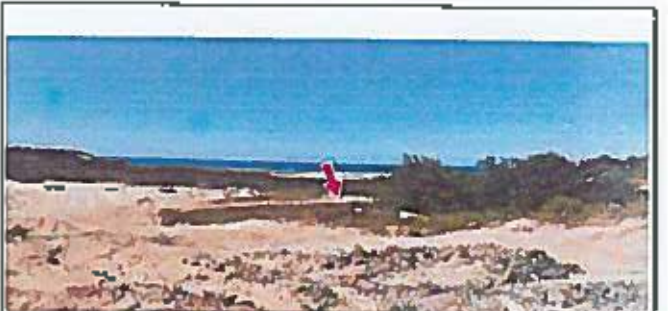
Foto : 137

Tubos de PRFV retirados durante as obras da CE-025, expostos às intempéries.

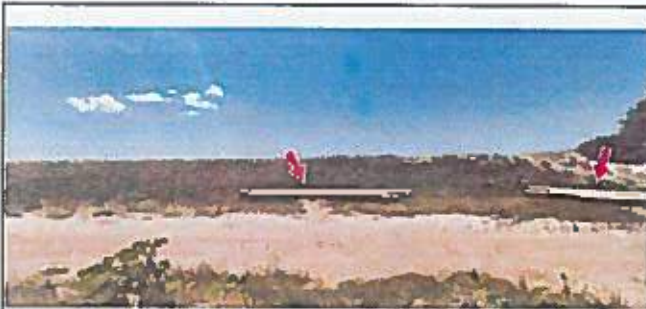
Foto : 140

Tubos de PRFV retirados durante as obras da CE-025, expostos às intempéries.

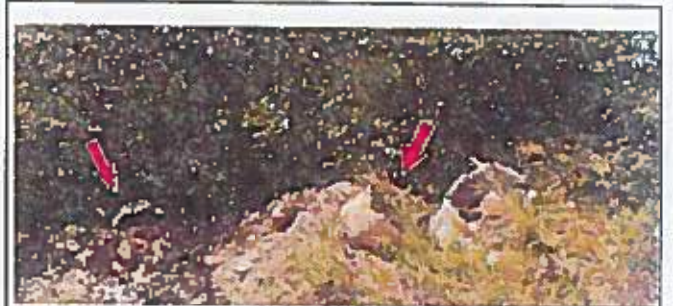
Foto : 141

Tubos de PRFV retirados durante as obras da CE-025, expostos às intempéries.

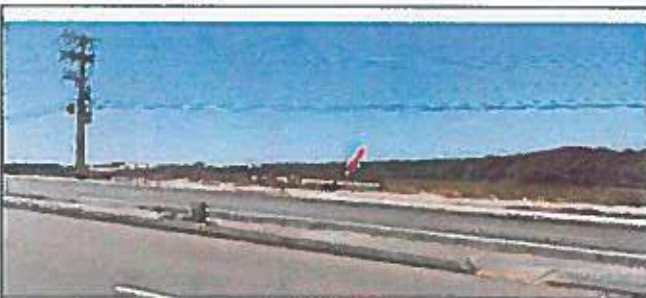
Foto : 142

Restos de tubos de PRFV retirados durante as obras da CE-025.

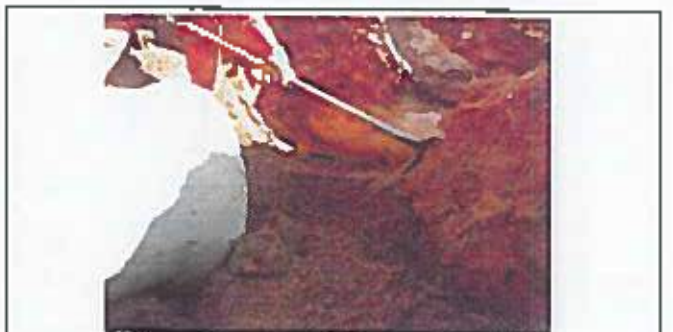
Foto : 143

Resto de material retirado durante o reparo da tubulação da adutora avariada, durante as obras de duplicação da CE-025.

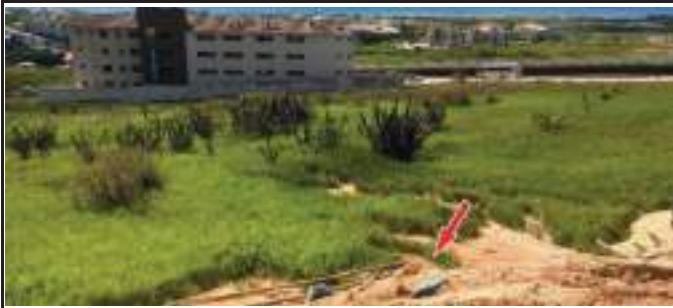
Foto : 01

Pedaços de tubos de PVC e PVC DEFoFo espalhados nas margens da CE-025, junto com o material escavado.

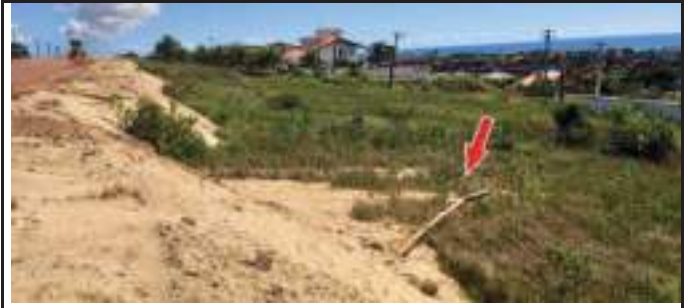
Foto : 02

Pedaços de tubos de PVC espalhados nas margens da CE-025, junto com o material escavado.

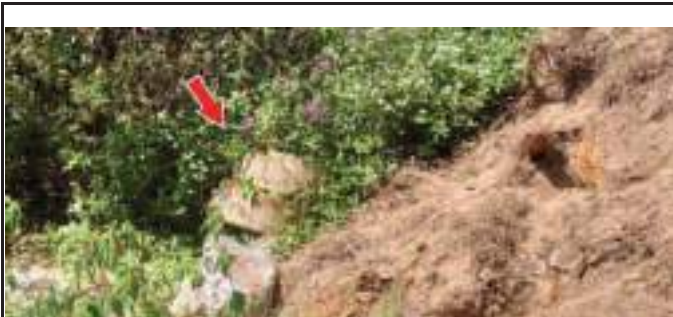
Foto : 03

Pedaços de tubos de PRFV espalhados nas margens da CE-025, junto com o material escavado.

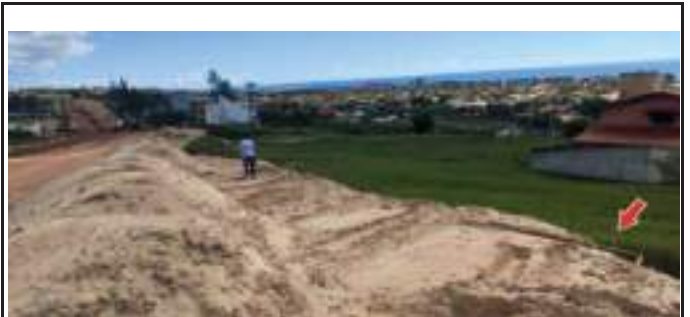
Foto : 04

Pedaços de tubos de PVC espalhados nas margens da CE-025, junto com o material escavado.

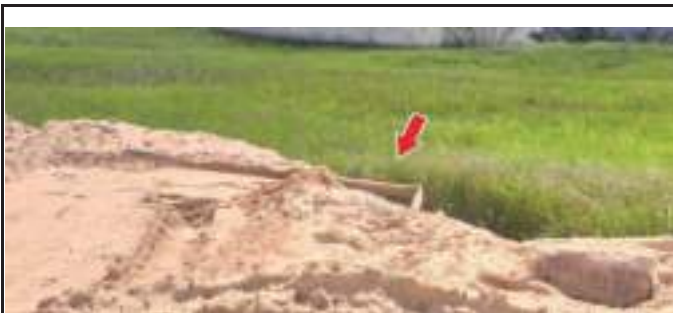
Foto : 05

Pedaços de tubos de PVC espalhados nas margens da CE-025, junto com o material escavado.

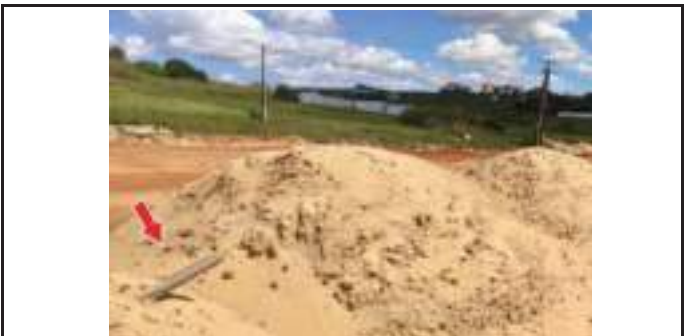
Foto : 06

Pedaços de tubos de PVC espalhados nas margens da CE-025, junto com o material escavado.

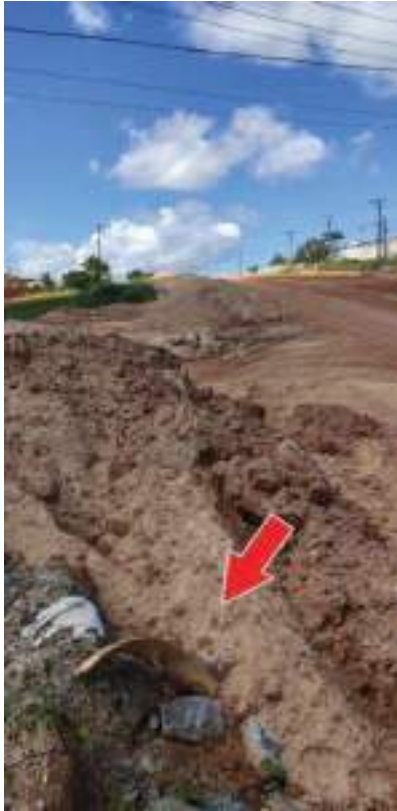
Foto : 07

Pedaços de tubos de PRFV espalhados nas margens da CE-025, junto com o material escavado.

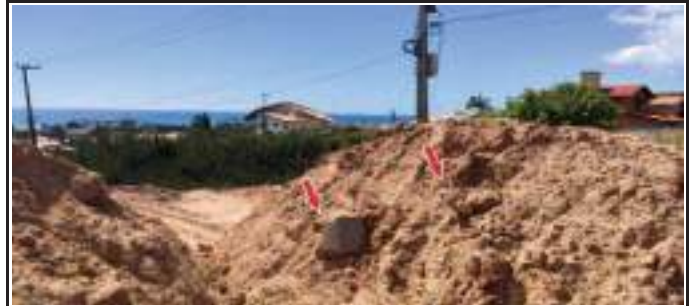
Foto : 08

Pedaços de tubos de PRFV e PVC espalhados nas margens da CE-025, junto com o material escavado.

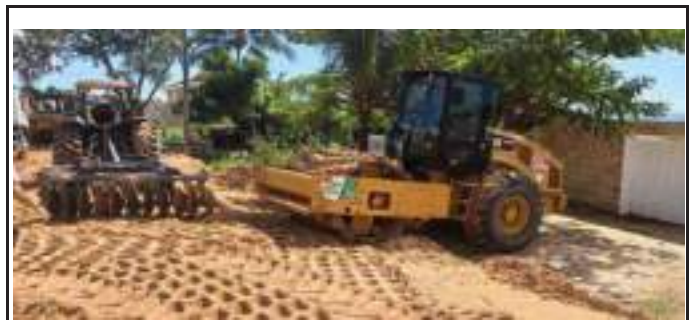
Foto : 09

Máquinas usadas para movimentação de terra e compactação das camadas de pavimentação.

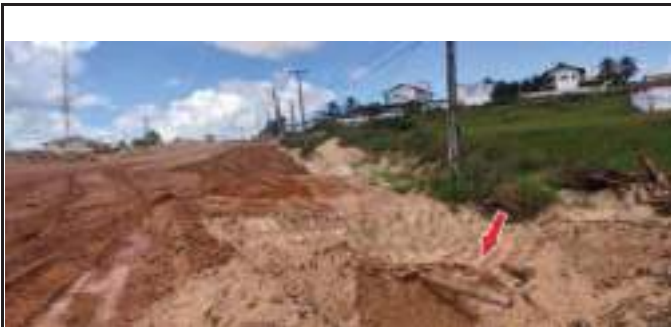
Foto : 10

Pedaços de tubos de PVC espalhados nas margens da CE-025, junto com o material escavado.

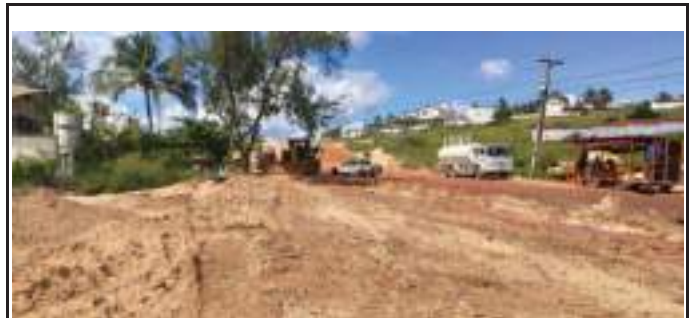
Foto : 11

Frente de serviço mobilizada.

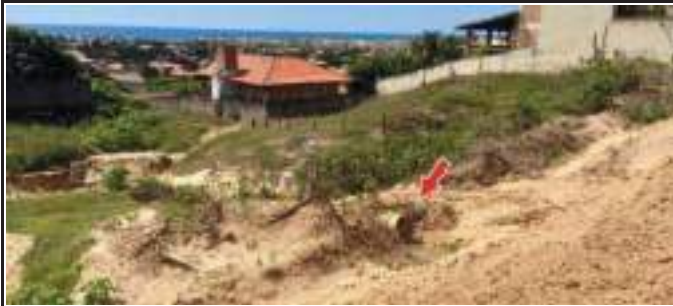
Foto : 12

Pedaços de tubos de PRFV espalhados nas margens da CE-025, junto com o material escavado.

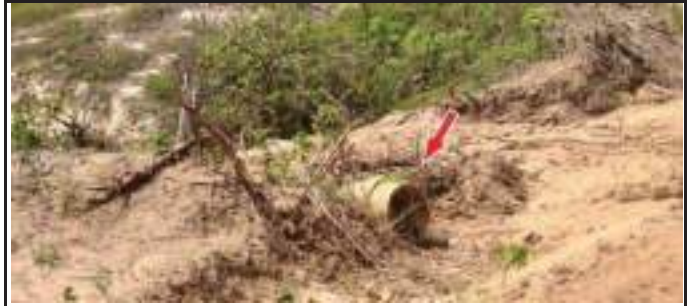
Foto : 13

Pedaços de tubos de PRFV espalhados nas margens da CE-025, junto com o material escavado.

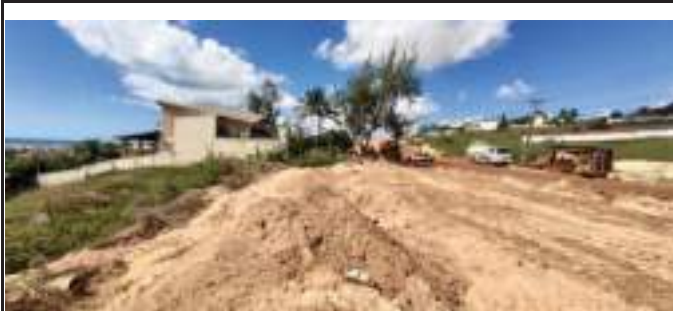
Foto : 14

Vista de parte dos equipamentos mobilizados e do pedaço de tubo de PRFV arrancado.

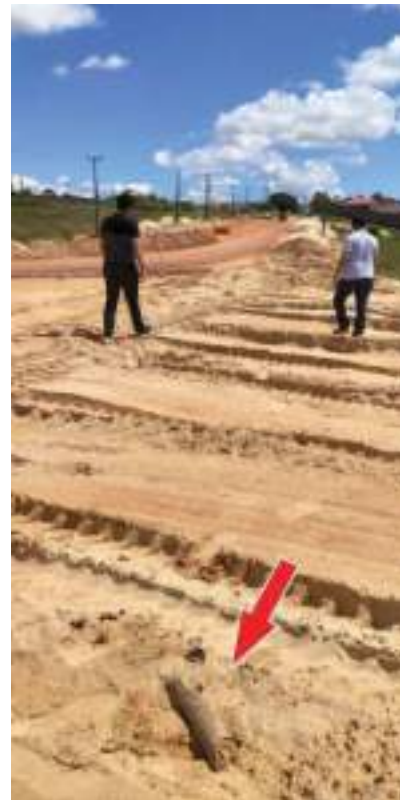
Foto : 15

Pedaços de tubos de PVC, espalhados nas margens da CE-025, junto com o material escavado.

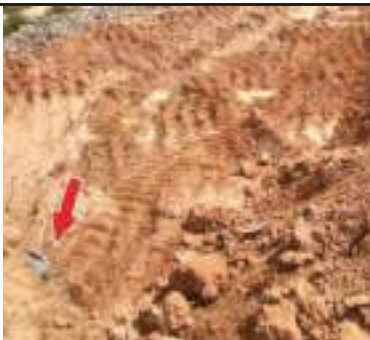
Foto : 16

Pedaços de tubos de PVC DEFoFo, espalhados nas margens da CE-025, junto com o material escavado.

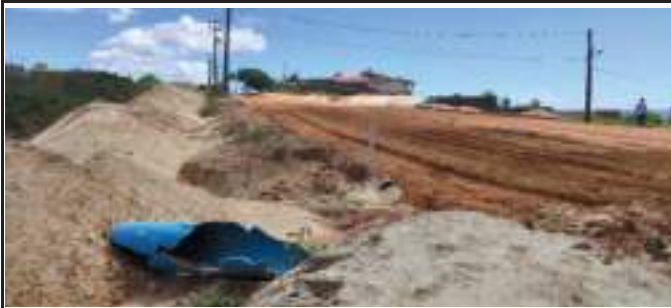
Foto : 17

Pedacos de tubos de PVC DEFoFo, espalhados nas margens da CE-025, junto com o material escavado.

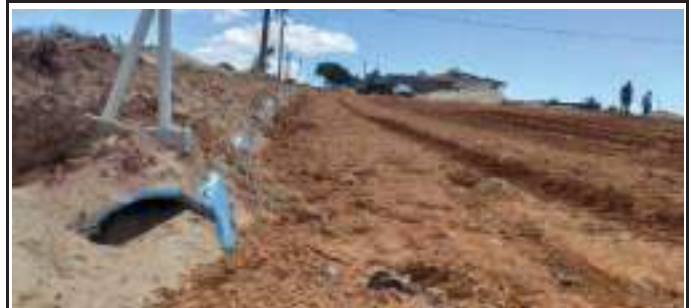
Foto : 18

Tubulação da adutora de PVC DEFoFo 400mm, totalmente avariada.

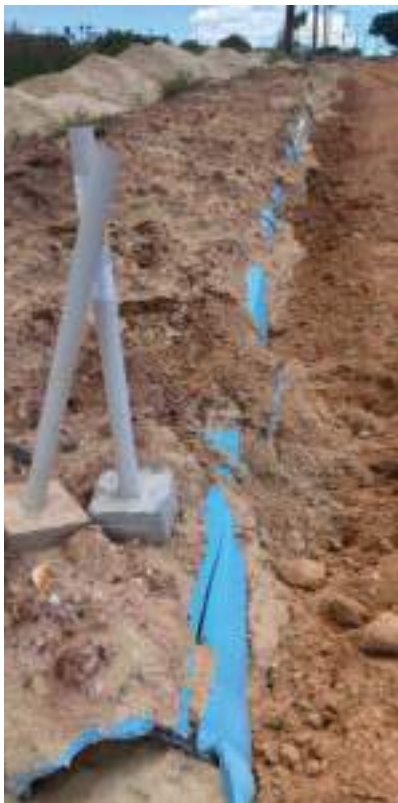
Foto : 19

Tubulação da adutora de PVC DEFoFo 400mm, totalmente avariada.

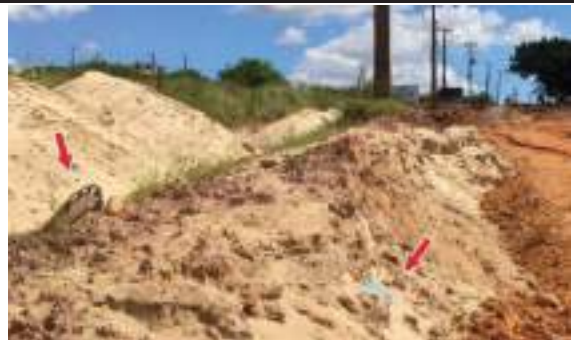
Foto : 20

Pedacos de tubos de PVC DEFoFo, espalhados nas margens da CE-025, junto com o material escavado.

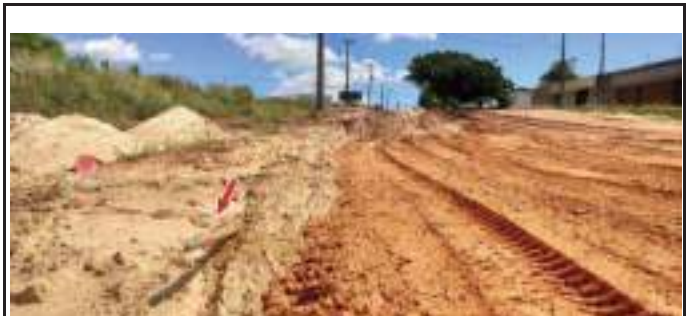
Foto : 21

Pedacos de tubos de PVC, espalhados nas margens da CE-025, junto com o material escavado.

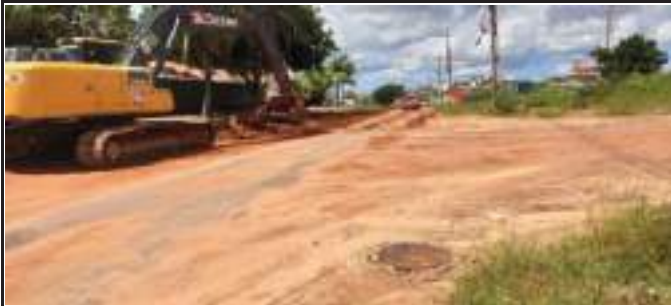
Foto : 22

Frente de serviço, com equipamentos, removendo o pavimento existente.

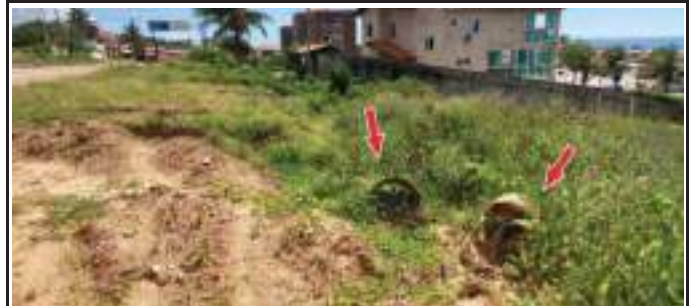
Foto : 23

Pedaços de tubos de PRFV espalhados nas margens da CE-025, junto com o material escavado.

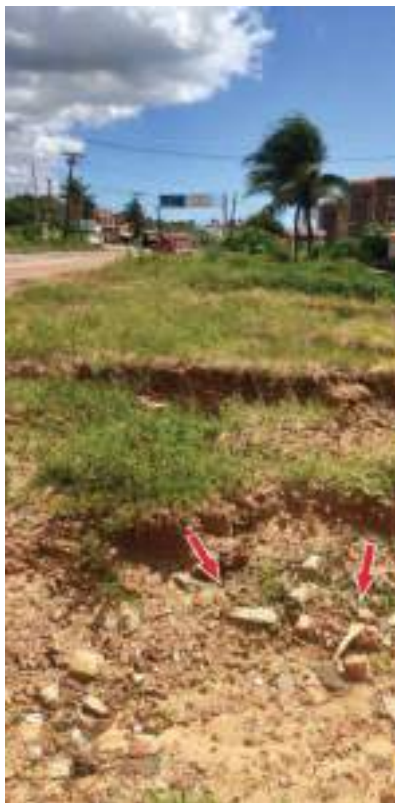
Foto : 24

Pedaços de tubos de PRFV espalhados nas margens da CE-025, junto com o material escavado.

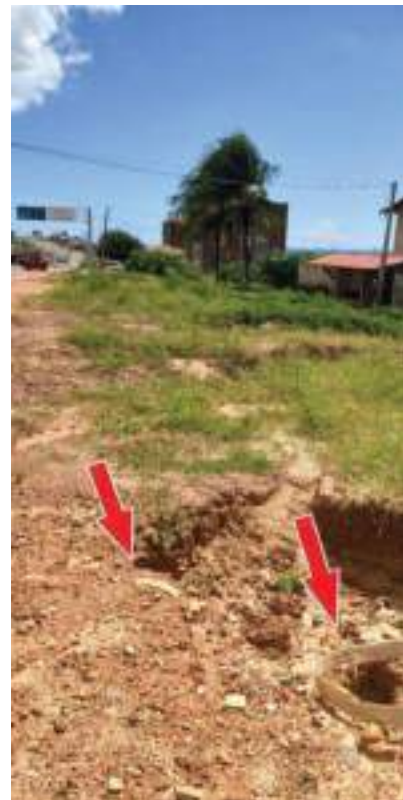
Foto : 25

Pedaços de tubos de PRFV espalhados nas margens da CE-025, junto com o material escavado.

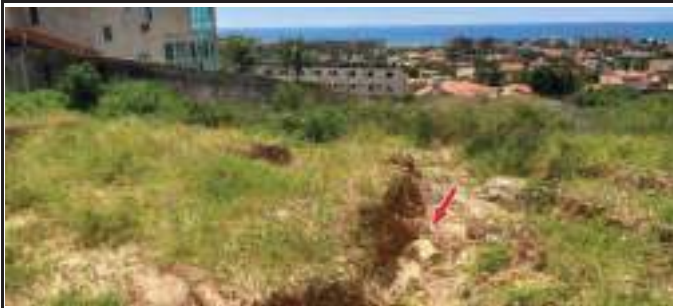
Foto : 26

Pedaços de tubos de PRFV espalhados nas margens da CE-025, junto com o material escavado.

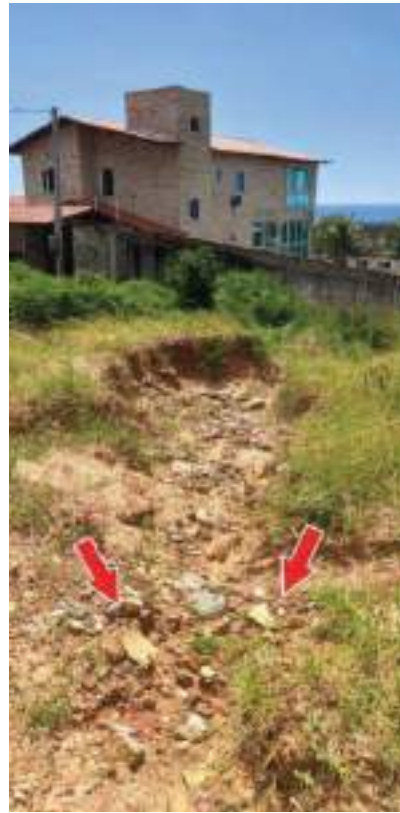
Foto : 27

Pedaços de tubos de PRFV espalhados nas margens da CE-025, junto com o material escavado.

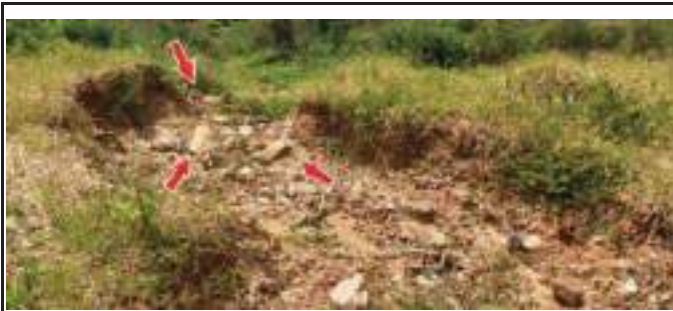
Foto : 28

Pedaços de tubos de PRFV espalhados nas margens da CE-025, junto com o material escavado.

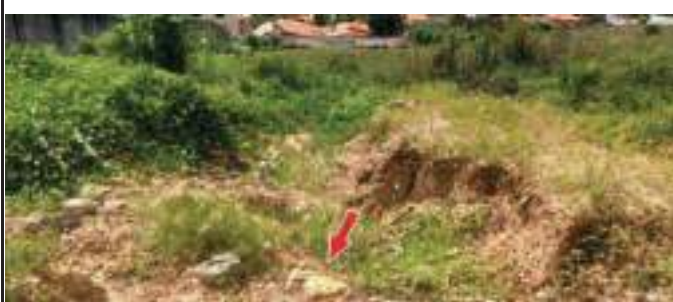
Foto : 29

Pedaços de tubos de PRFV espalhados nas margens da CE-025, junto com o material escavado.

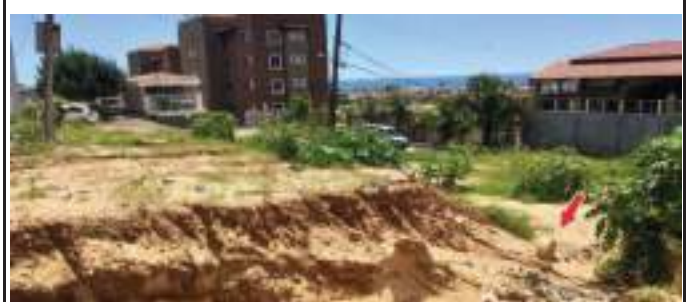
Foto : 30

Pedaços de tubos de PRFV espalhados nas margens da CE-025, junto com o material escavado.

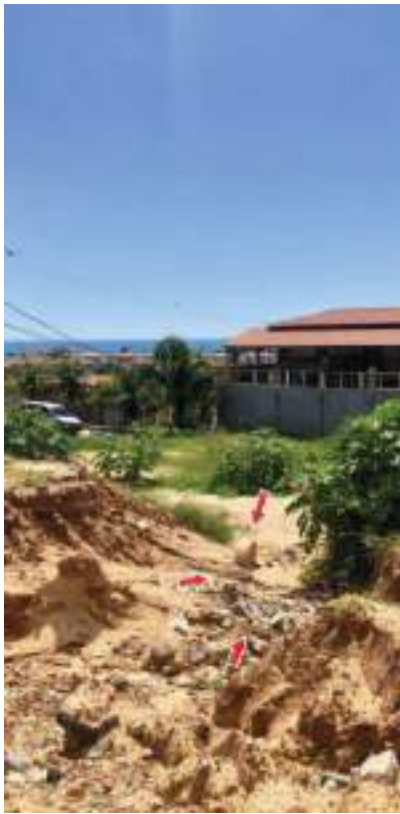
Foto : 31

Pedaços de tubos de PRFV espalhados nas margens da CE-025, junto com o material escavado.

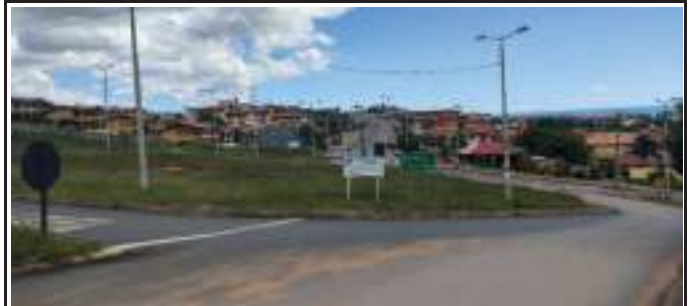
Foto : 32

Seguindo no sentido Ponte sobre o Rio Pacoti, verificou-se que o trecho entre a Av. Oceano Atlântico (Rotatória do Beach Park) e a Rua S.D.O (Esquina com Condomínio Beverly Hills), a duplicação da estrada já está praticamente finalizada, com a existência de muitos pedaços de tubos quebrados nas margens da Rodovia (conforme fotos 32 a 85, anexo 1), ao longo de todo trecho, o

Rotatória da CE-025 com AV. Oceano Atlântico.

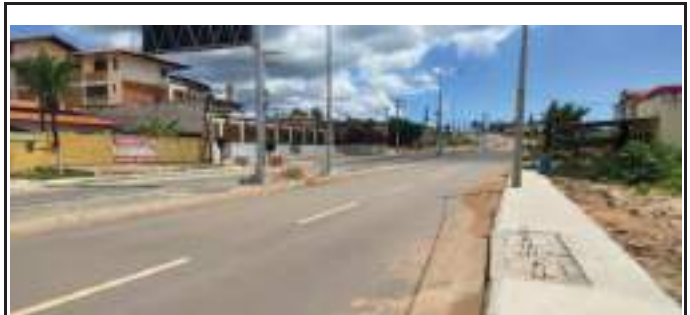
Foto : 33

Boca de lobo locada sobre o caminhamento da adutora de PRFV. LD sentido Golf Ville - Alphaville.

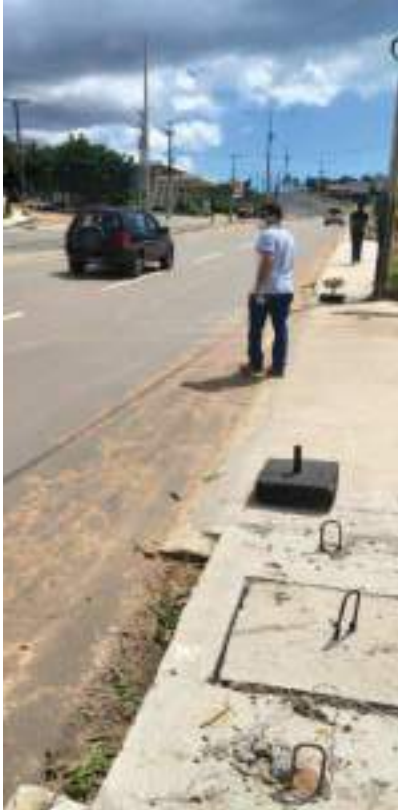
Foto : 34

Boca de lobo locada sobre o caminhamento da adutora de PRFV. LD sentido Golf Ville - Alphaville.

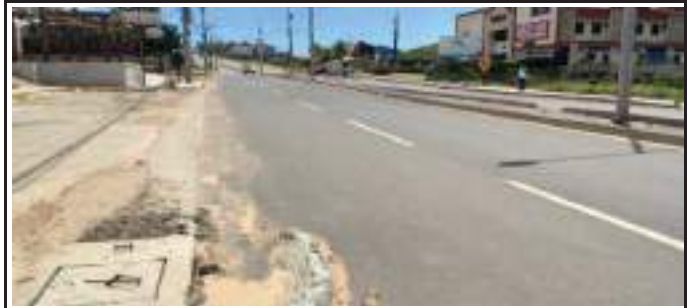
Foto : 35

Boca de lobo locada próximo à rede de esgoto pré existente. LE sentido Golf Ville - Alphaville.

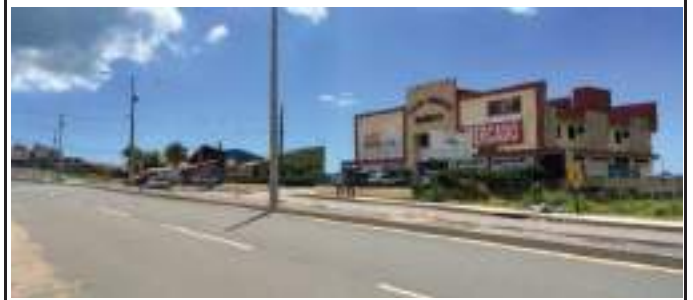
Foto : 36

Boca de lobo locada sobre o caminhamento da adutora de PRFV. LD sentido Golf Ville - Alphaville.

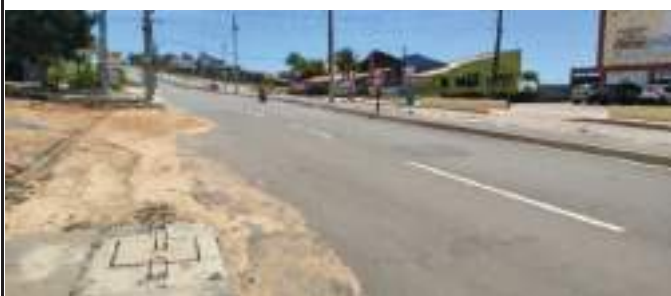
Foto : 37

Boca de lobo locada próximo à rede de esgoto pré existente. LE sentido Golf Ville - Alphaville.

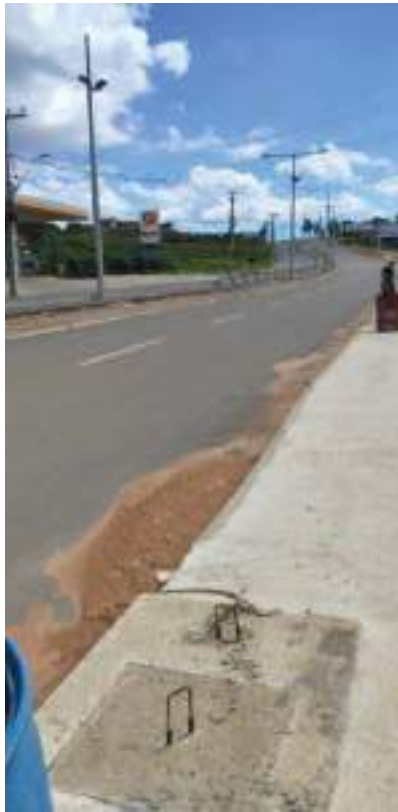
Foto : 38

Boca de lobo locada sobre o caminhamento da adutora de PRFV. LD sentido Golf Ville - Alphaville.

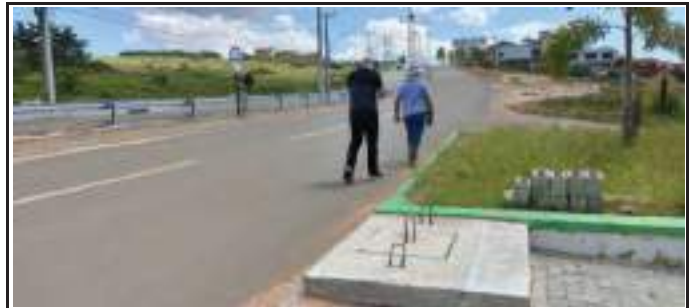
Foto : 39

Boca de lobo locada sobre o caminhamento da adutora de PRFV. LD sentido Golf Ville - Alphaville.

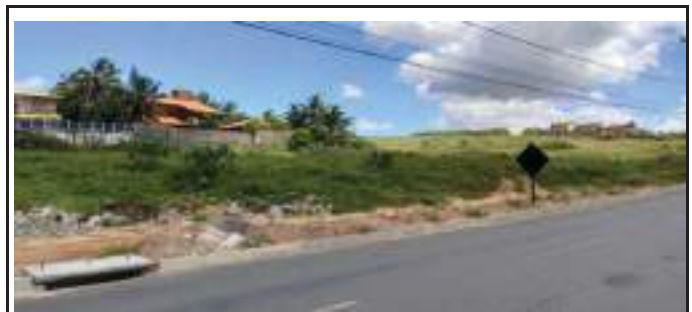
Foto : 40

Boca de lobo locada próxima à rede de esgoto pré existente. LE sentido Golf Ville - Alphaville.

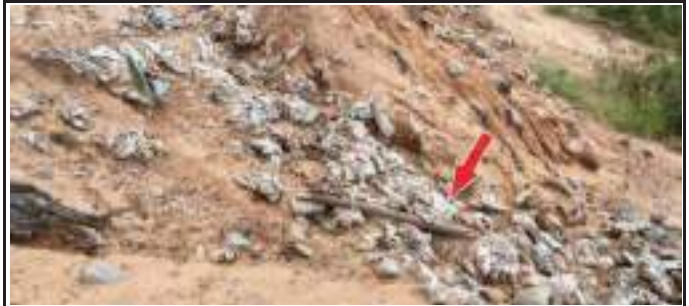
Foto : 42

Pedaços de tubos de PRFV e PVC espalhados nas margens da CE-025, junto com o material escavado.

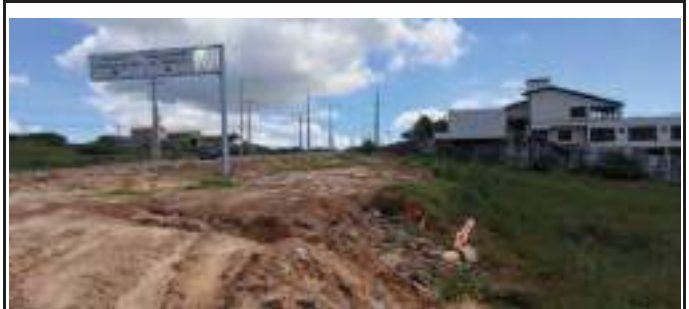
Foto : 43

Pedaços de tubos de PVC espalhados nas margens da CE-025, junto com o material escavado.

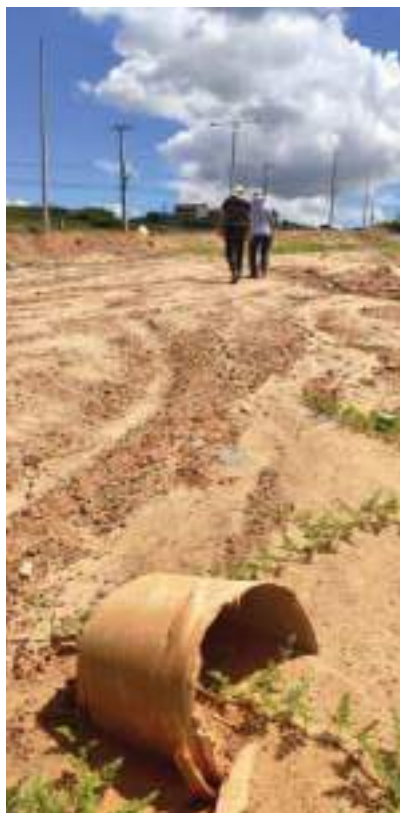
Foto : 44

Pedaços de tubos de PRFV espalhados nas margens da CE-025, junto com o material escavado.

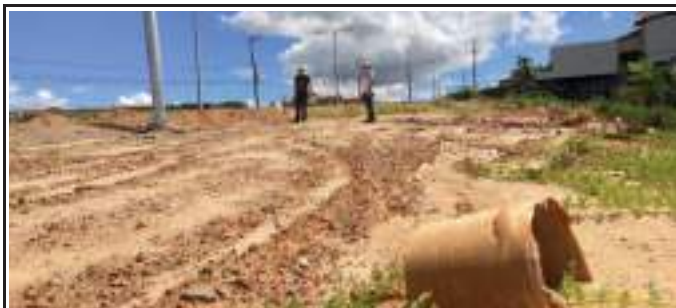
Foto : 45

Pedaços de tubos de PRFV espalhados nas margens da CE-025, junto com o material escavado.

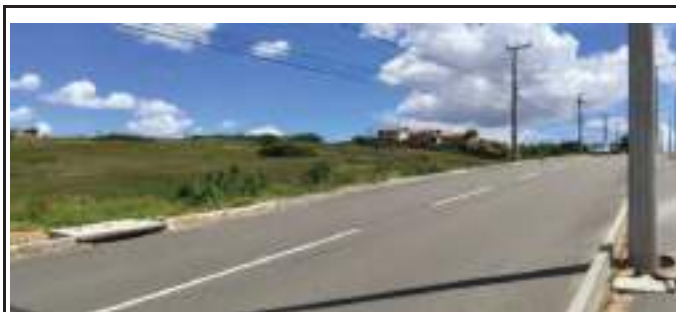
Foto : 46

Pedaços de tubos de PRFV espalhados nas margens da CE-025, junto com o material escavado.

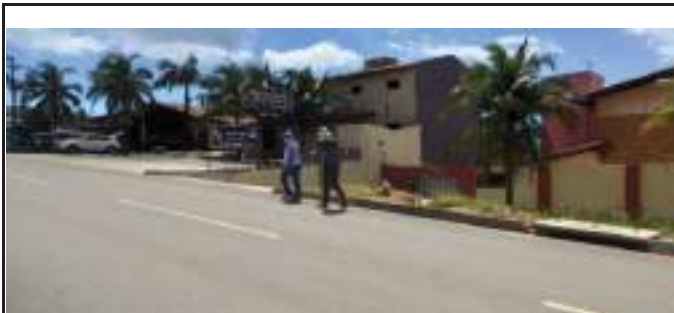
Foto : 47

Boca de lobo locada próximo à rede de esgoto pré existente. LE sentido Golf Ville - Alphaville.

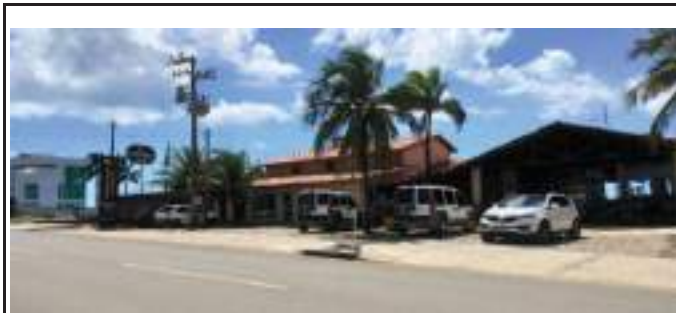
Foto : 48

Boca de lobo locada sobre o caminhamento da adutora de PRFV. LD sentido Golf Ville - Alphaville.

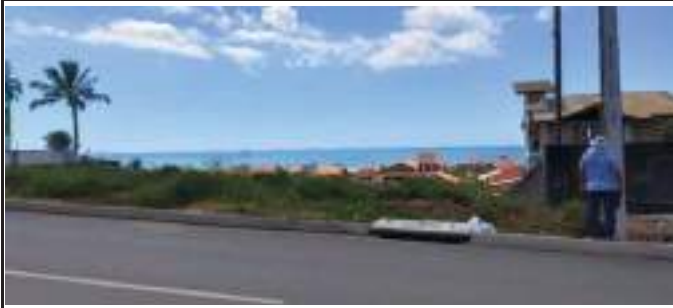
Foto : 49

Boca de lobo locada sobre o caminhamento da adutora de PRFV. LD sentido Golf Ville - Alphaville.

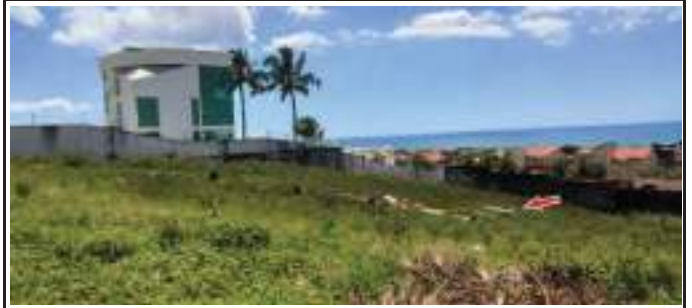
Foto : 50

Boca de lobo locada sobre o caminhamento da adutora de PRFV. LD sentido Golf Ville - Alphaville.

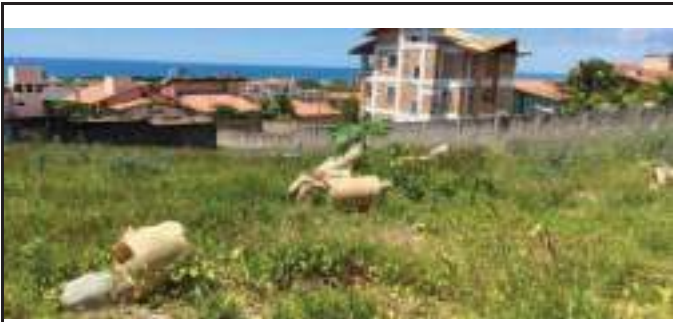
Foto : 51

Pedaços de tubos de PRFV espalhados nas margens da CE-025.

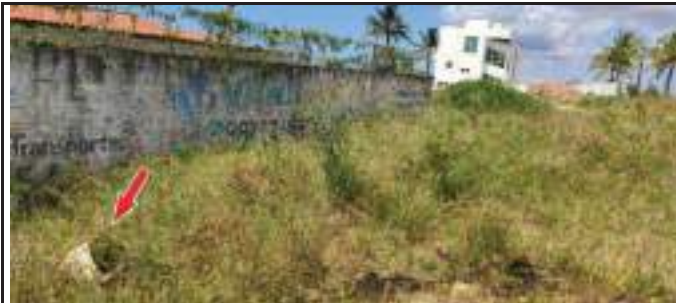
Foto : 54

Boca de lobo locada sobre o caminhamento da adutora de PRFV. LD sentido Golf Ville - Alphaville.

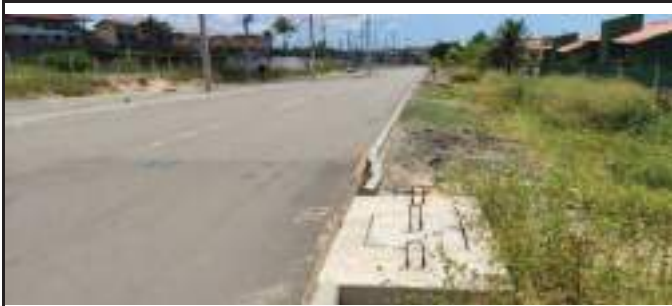
Foto : 57

Boca de lobo locada próximo à rede de esgoto pré existente. LE sentido Golf Ville - Alphaville.

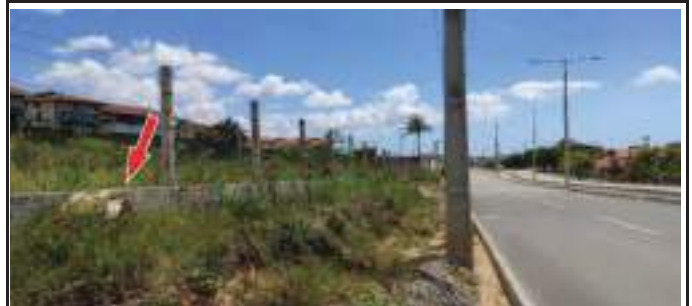
Foto : 58

Boca de lobo locada sobre o caminhamento da adutora de PRFV. LD sentido Golf Ville - Alphaville.

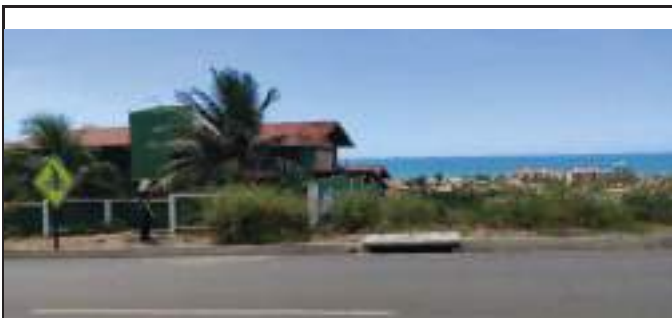
Foto : 59

Pedaços de tubos de PRFV espalhados nas margens da CE-025.

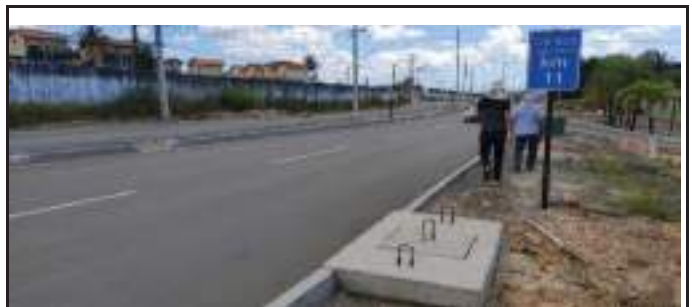
Foto : 60

Boca de lobo locada sobre o caminhamento da adutora de PRFV. LD sentido Golf Ville - Alphaville.

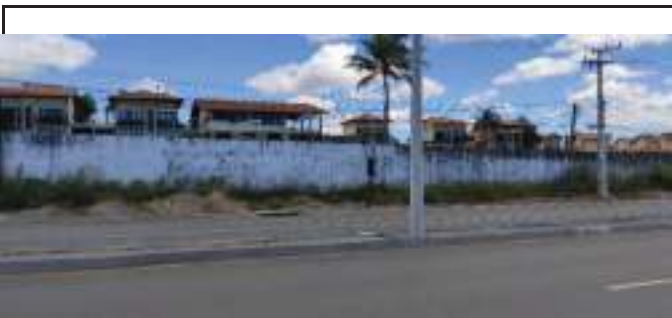
Foto : 61

Boca de lobo locada sobre o caminhamento da adutora de PRFV. LD sentido Golf Ville - Alphaville.
