Companhia de Água e Esgoto do Ceará

Projeto Básico do SES para execução do Remanescente de Obra, e Reexecução das Redes do SES ao longo da CE-025 na Região do Porto das Dunas - CE

VOLUME I
Relatório Técnico

DEZEMBRO/2021

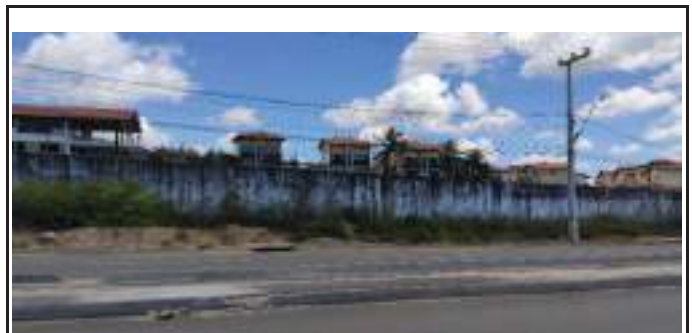
Foto : 62

Boca de lobo locada próximo à rede de esgoto pré existente. LE sentido Golf Ville - Alphaville.

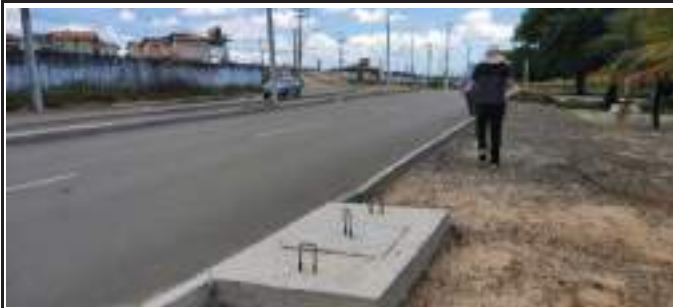
Foto : 63

Boca de lobo locada próximo à rede de esgoto pré existente. LE sentido Golf Ville - Alphaville.

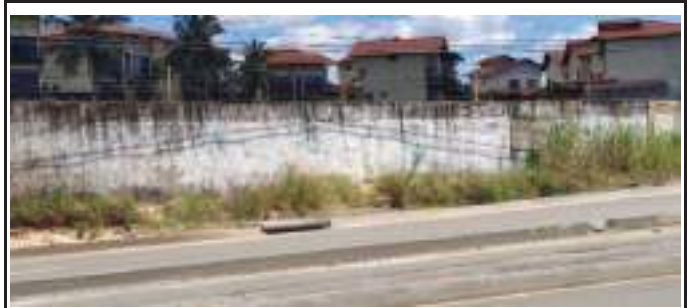
Foto : 64

Boca de lobo locada sobre o caminhamento da adutora de PRFV. LD sentido Golf Ville - Alphaville.

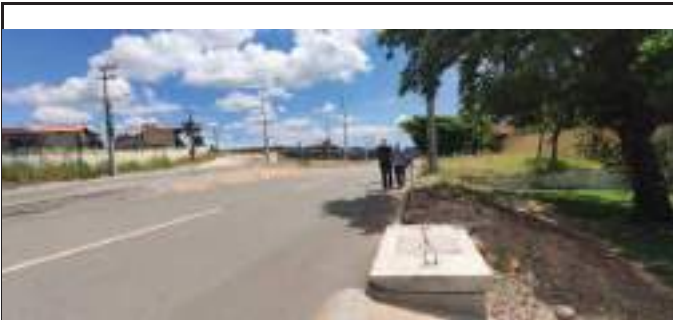
Foto : 65

Boca de lobo locada próximo à rede de esgoto pré existente. LE sentido Golf Ville - Alphaville.

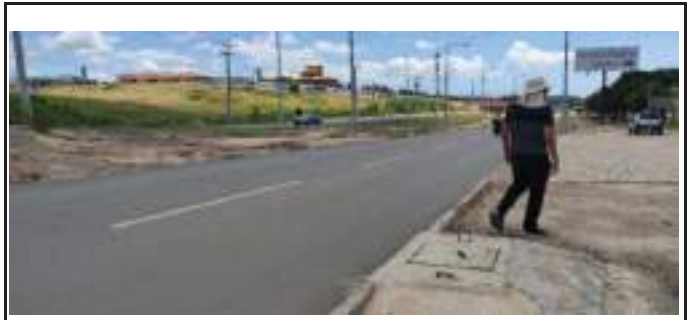
Foto : 66

Boca de lobo locada sobre o caminhamento da adutora de PRFV. LD sentido Golf Ville - Alphaville.

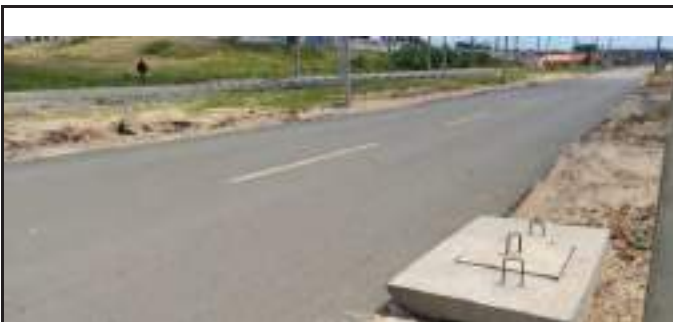
Foto : 67

Boca de lobo locada sobre o caminhamento da adutora de PRFV. LD sentido Golf Ville - Alphaville.

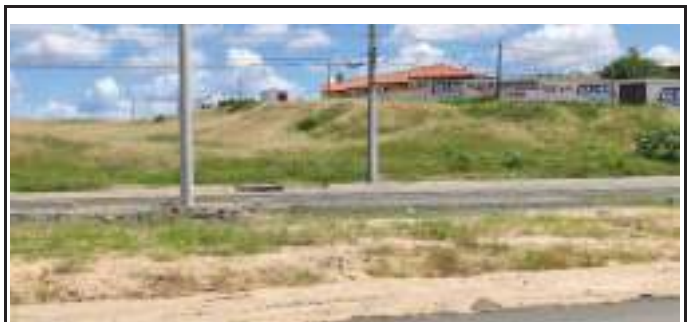
Foto : 68

Boca de lobo locada sobre o caminhamento da adutora de PRFV. LD sentido Golf Ville - Alphaville.

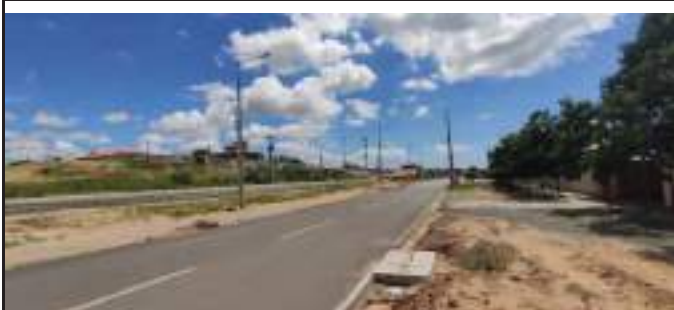
Foto : 69

Boca de lobo locada próximo à rede de esgoto pré existente. LE sentido Golf Ville - Alphaville.

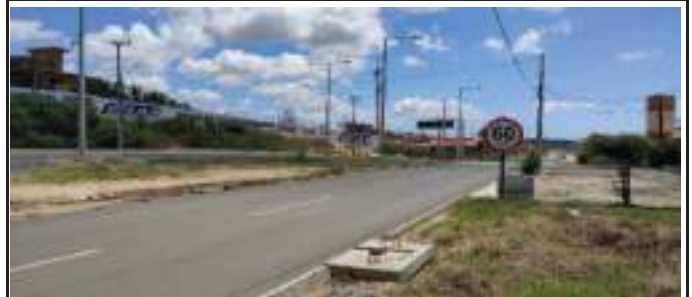
Foto : 70

Boca de lobo locada sobre o caminhamento da adutora de PRFV. LD sentido Golf Ville - Alphaville.

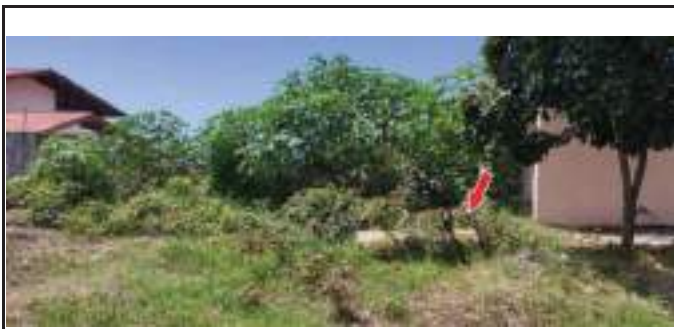
Foto : 71

Boca de lobo locada sobre o caminhamento da adutora de PRFV. LD sentido Golf Ville - Alphaville.

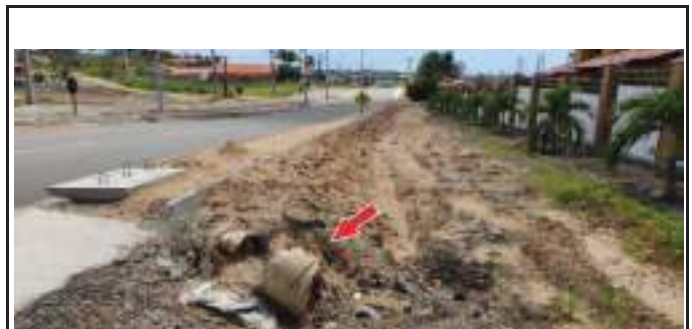
Foto : 72

Pedaços de tubos de PRFV espalhados nas margens da CE-025.

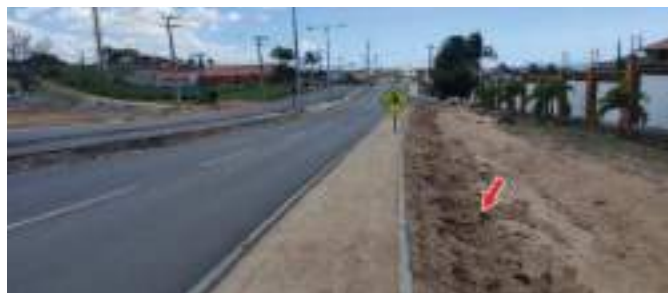
Foto : 73

Pedaços de tubos de PRFV espalhados nas margens da CE-025.

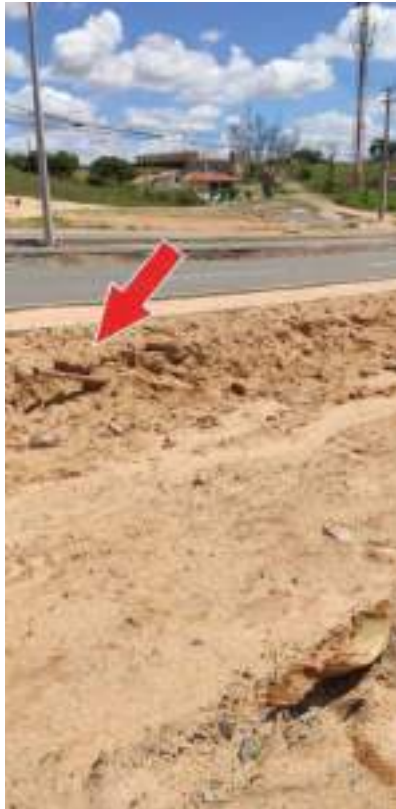
Foto : 74

Pedaços de tubos de PVC, espalhados nas margens da CE-025.

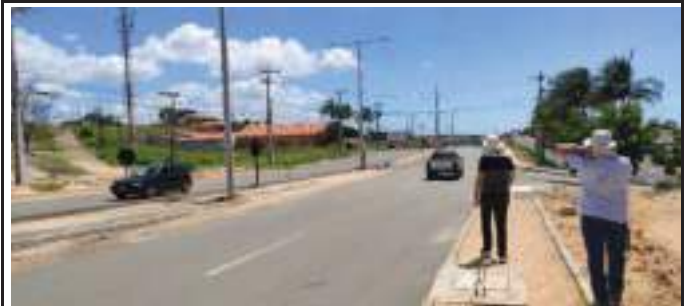
Foto : 75

Pedaços de tubos de PVC, espalhados nas margens da CE-025.

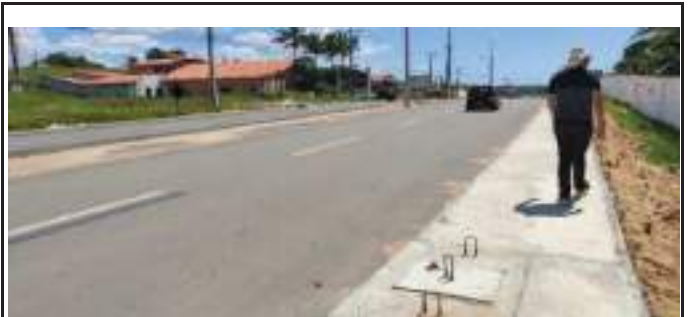
Foto : 76

Boca de lobo locada sobre o caminhamento da adutora de PRFV. LD sentido Golf Ville - Alphaville.

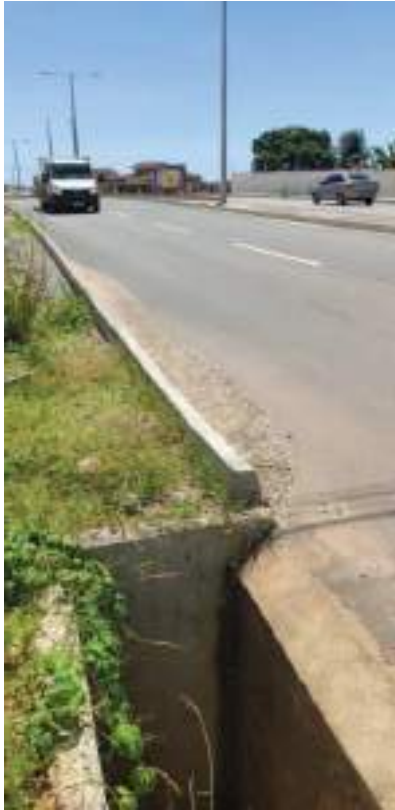
Foto : 77

Boca de lobo locada sobre o caminhamento da adutora de PRFV. LD sentido Golf Ville - Alphaville.

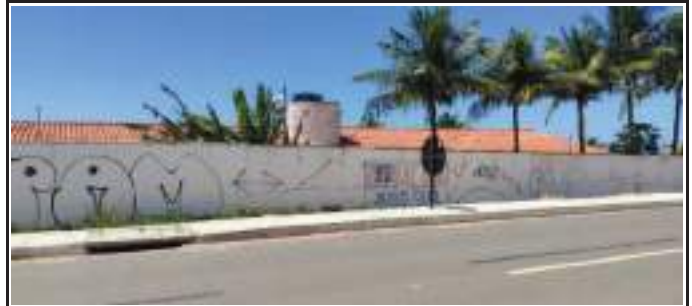
Foto : 78

Boca de lobo locada próximo à rede de esgoto pré existente. LE sentido Golf Ville - Alphaville.

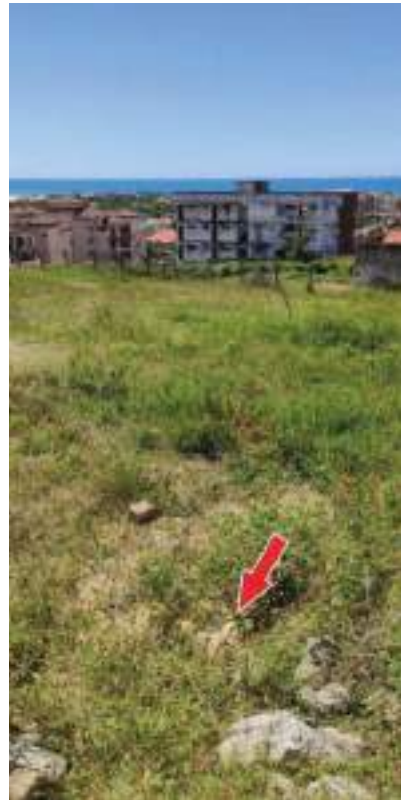
Foto : 79

Boca de lobo locada sobre o caminhamento da adutora de PRFV. LD sentido Golf Ville - Alphaville.

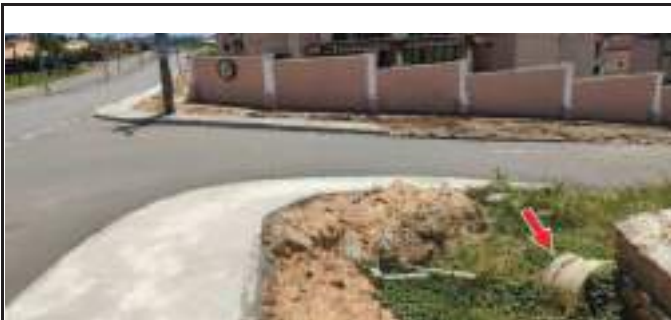
Foto : 81

Pedaços de tubos de PRFV espalhados nas margens da CE-025.

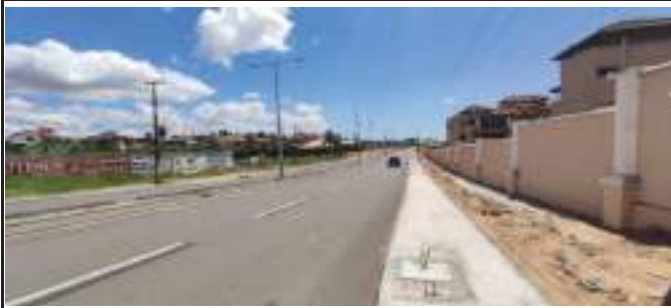
Foto : 82

Boca de lobo locada sobre o caminhamento da adutora de PRFV. LD sentido Golf Ville - Alphaville.

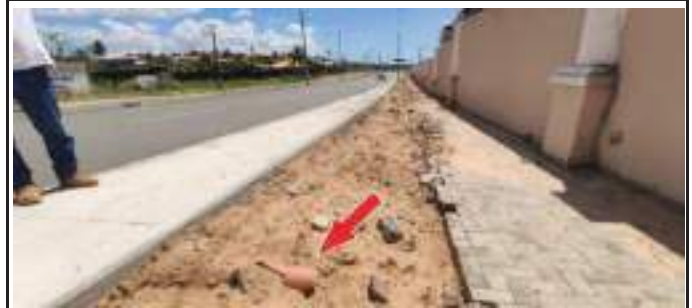
Foto : 83

Pedaços de tubos de PVC, espalhados nas margens da CE-025.

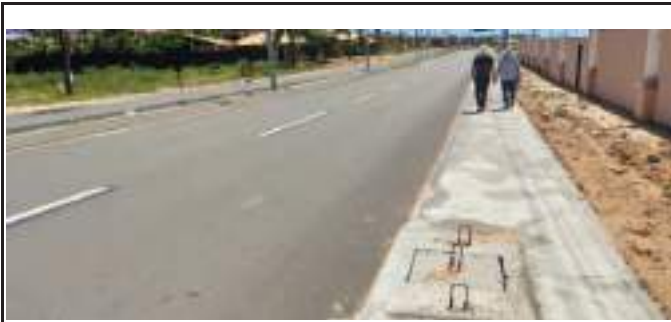
Foto : 84

Boca de lobo locada sobre o caminhamento da adutora de PRFV. LD sentido Golf Ville - Alphaville.

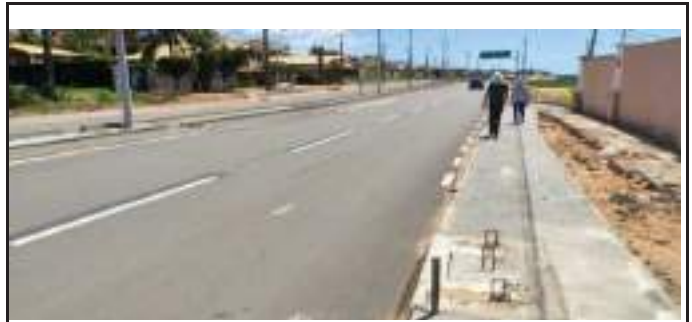
Foto : 85

Boca de lobo locada sobre o caminhamento da adutora de PRFV. LD sentido Golf Ville - Alphaville.

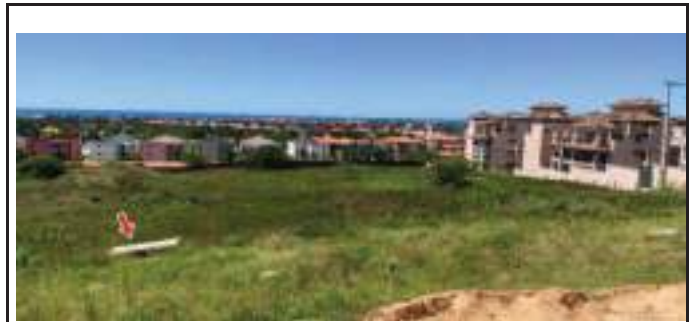
Foto : 87

Dando continuidade ao caminhamento das adutoras, no trecho entre a Rua S.D.O (Esquina com Condomínio Beverly Hills) e a Ponte sobre o Rio Pacoti, verificamos uma grande quantidade de tubos de PRFV jogados nas margens da Rodovia, muitos com avarias visíveis e todos estocados de maneira incorreta (conforme fotos 86 a 143, anexo 1). Foi localizado o Tê de uma das ventosas instaladas (Foto 133, anexo 1). Foi localizado também o tê da descarga próximo à ponte (Foto 138, anexo 1). Em relação à travessia do sistema de esgotamento sanitário (em frente ao Condomínio Encosta das Dunas, foto 107, anexo 1), sabemos que a tubulação da travessia foi totalmente suprimida, pois não localizamos o PV de montante e a jusante, localizamos apenas os entulhos da demolição do PV (Fotos 104 a 106, anexo 1) . Tal fato inviabiliza o esgotamento de todo o lado sudoeste do sistema.

Pedaços de tubos de PRFV espalhados nas margens da CE-025.

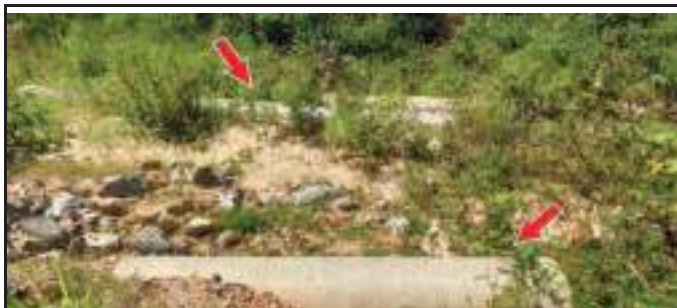
Foto : 88

Tubos de PRFV retirados durante as obras da CE-025, expostos às intempéries.

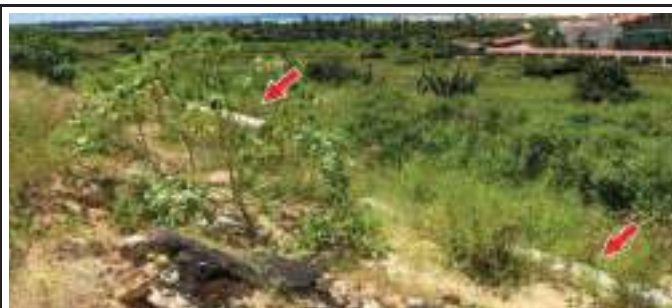
Foto : 89

Tubos de PRFV retirados durante as obras da CE-025, expostos às intempéries.

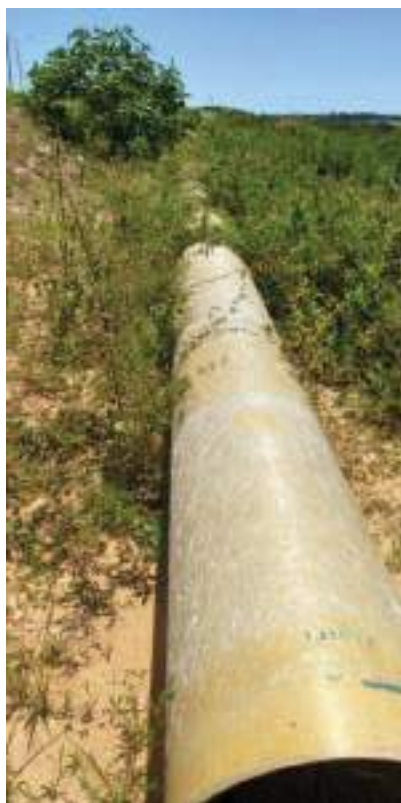
Foto : 90

Tubos de PRFV retirados durante as obras da CE-025, expostos às intempéries.

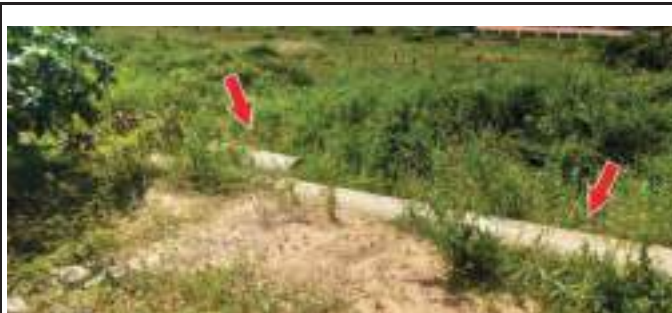
Foto : 91

Tubos de PRFV retirados durante as obras da CE-025, expostos às intempéries.

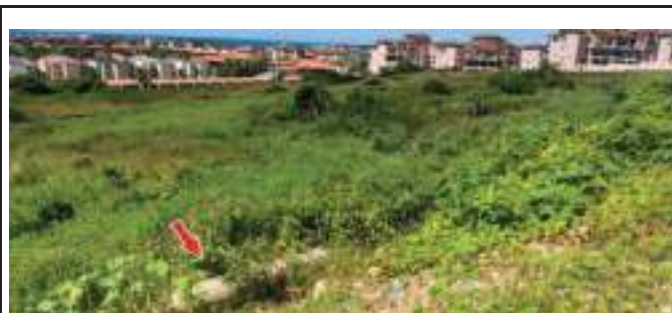
Foto : 92

Tubos de PRFV retirados durante as obras da CE-025, expostos às intempéries.

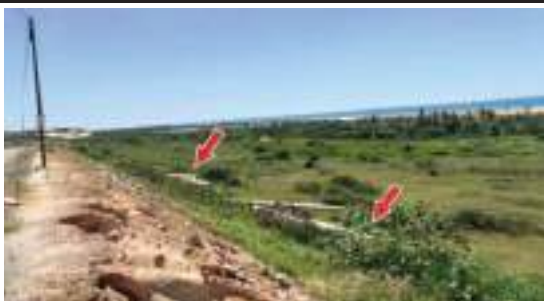
Foto : 93

Tubos de PRFV retirados durante as obras da CE-025, expostos às intempéries.

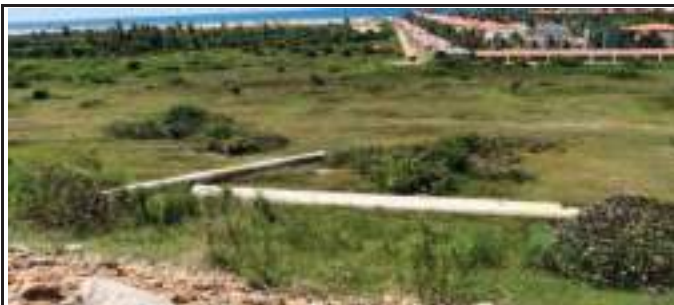
Foto : 94

Tubos de PRFV retirados durante as obras da CE-025, expostos às intempéries.

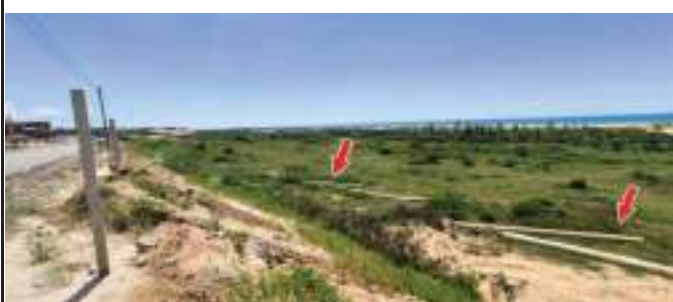
Foto : 95

Tubos de PRFV retirados durante as obras da CE-025, expostos às intempéries.

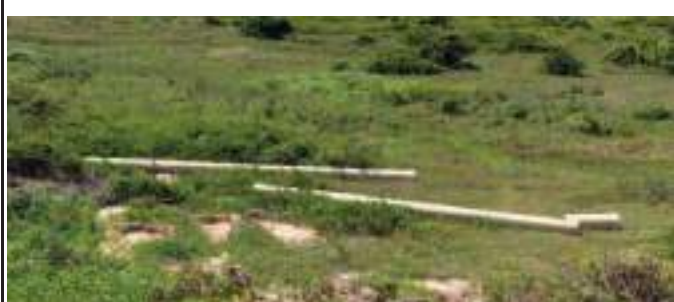
Foto : 96

Tubos de PRFV retirados durante as obras da CE-025, expostos às intempéries.

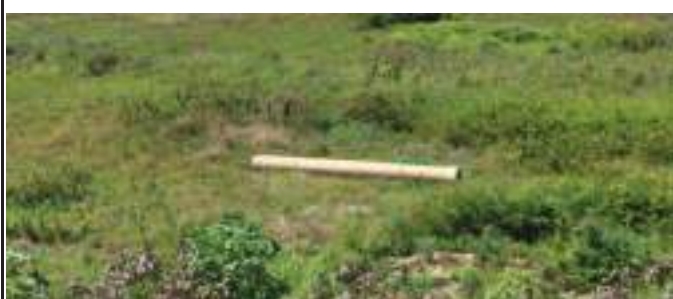
Foto : 97

Tubos de PRFV retirados durante as obras da CE-025, expostos às intempéries.

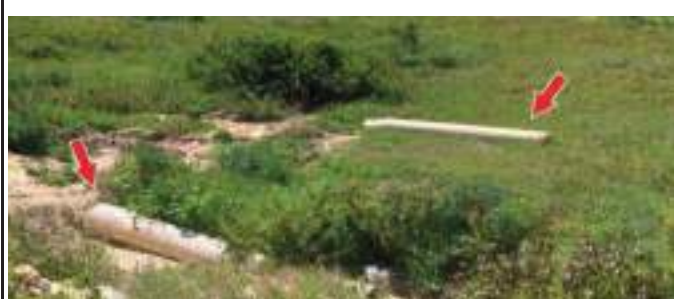
Foto : 98

Tubos de PRFV retirados durante as obras da CE-025, expostos às intempéries.

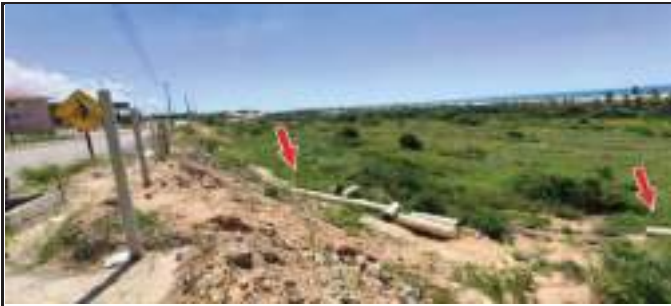
Foto : 99

Tubos de PRFV retirados durante as obras da CE-025, expostos às intempéries.

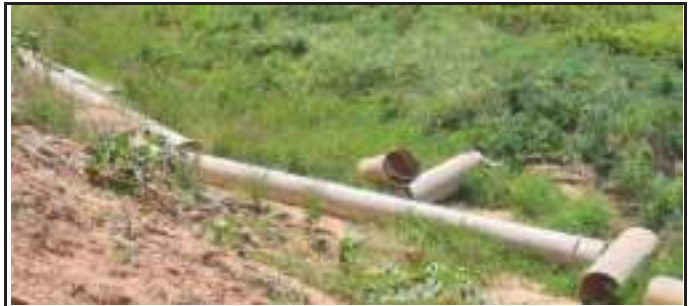
Foto : 100

Tubos de PRFV retirados durante as obras da CE-025, expostos às intempéries.

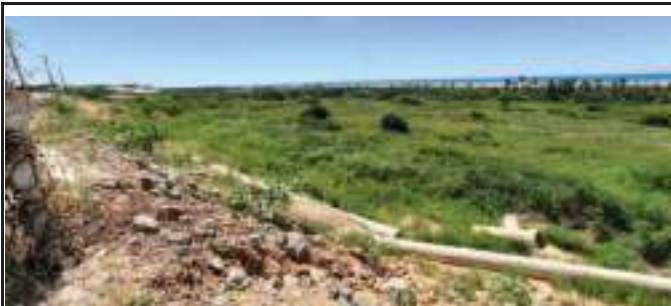
Foto : 101

Tubos de PRFV retirados durante as obras da CE-025, expostos às intempéries.

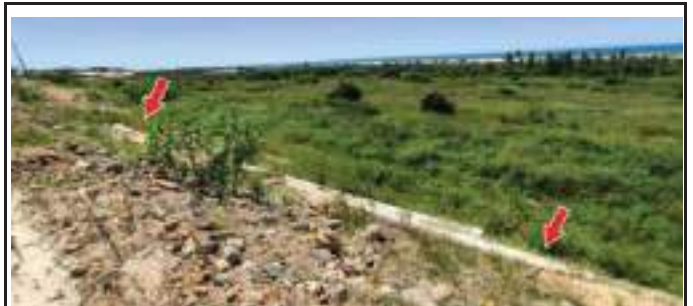
Foto : 102

Tubos de PRFV retirados durante as obras da CE-025, expostos às intempéries.

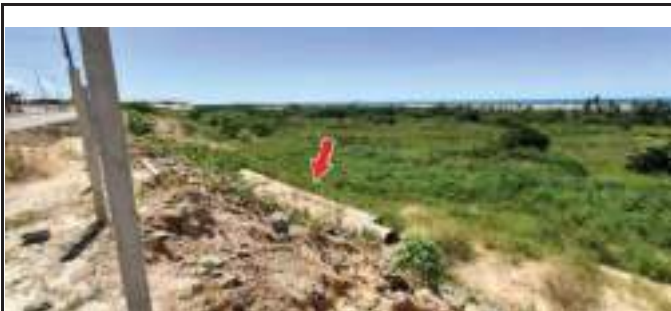
Foto : 103

Tubos de PRFV retirados durante as obras da CE-025, expostos às intempéries.

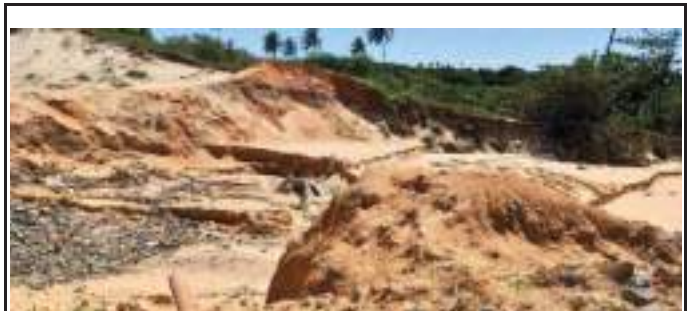
Foto : 104

PV de jusante da travessia da RCE destruído, após a execução da galeria de drenagem.

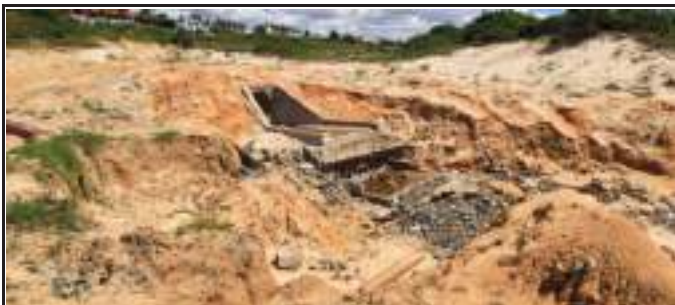
Foto : 105

PV de jusante da travessia da RCE destruído, após a execução da galeria de drenagem.

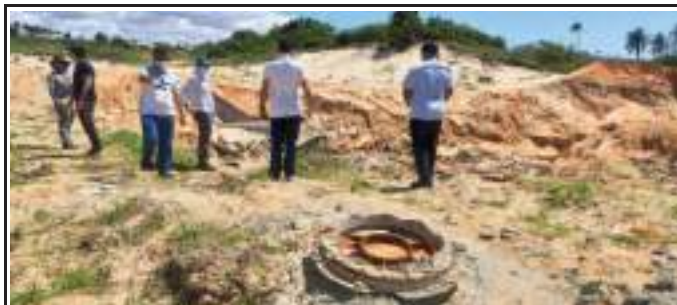
Foto : 106

PV de jusante da travessia da RCE destruído, após a execução da galeria de drenagem.

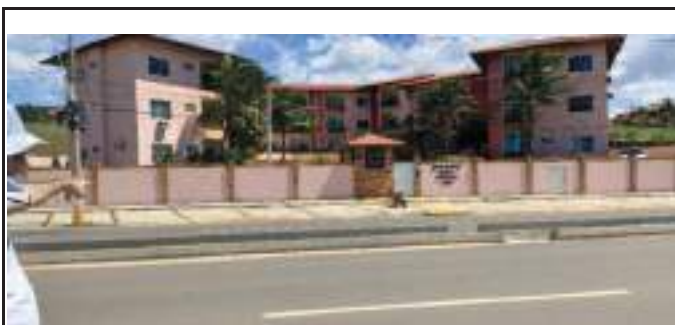
Foto : 107

PV de montante da travessia da RCE não foi localizado, provavelmente foi destruído e aterrado.

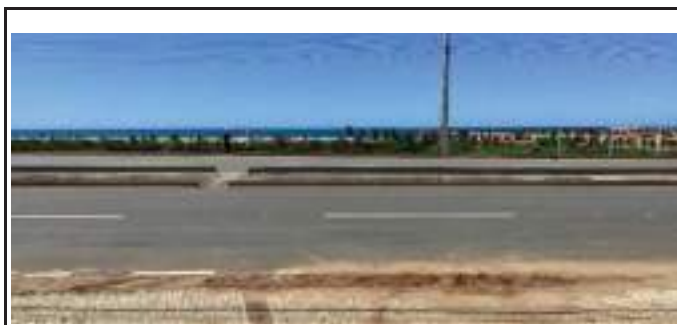
Foto : 108

Local da travessia sob a CE-025.

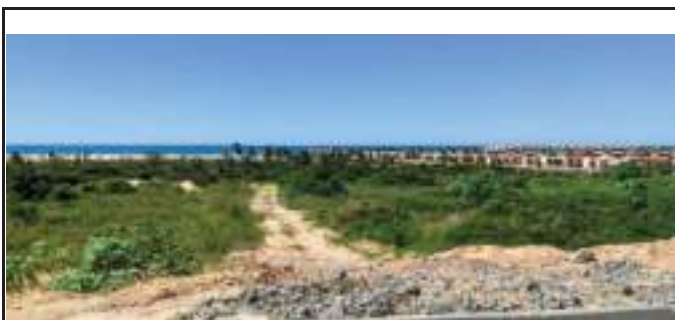
Foto : 109

Caminhamento após a travessia sob a CE-025.

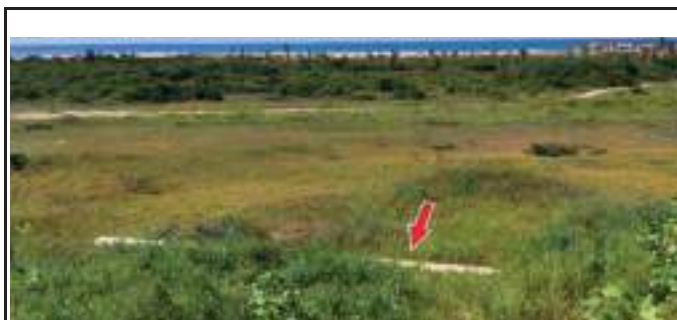
Foto : 110

Tubos de PRFV retirados durante as obras da CE-025, expostos às intempéries.

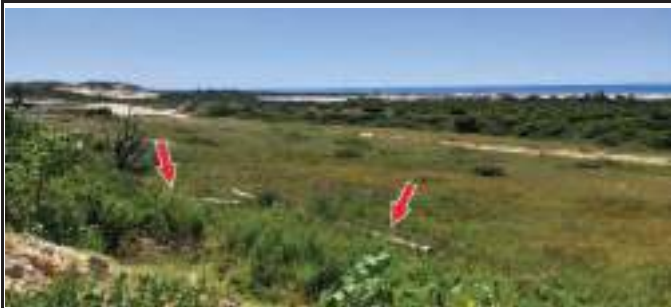
Foto : 111

Tubos de PRFV retirados durante as obras da CE-025, expostos às intempéries.

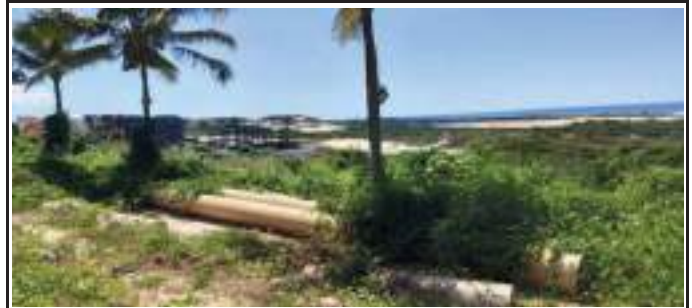
Foto : 112

Tubos de PRFV retirados durante as obras da CE-025, expostos às intempéries.

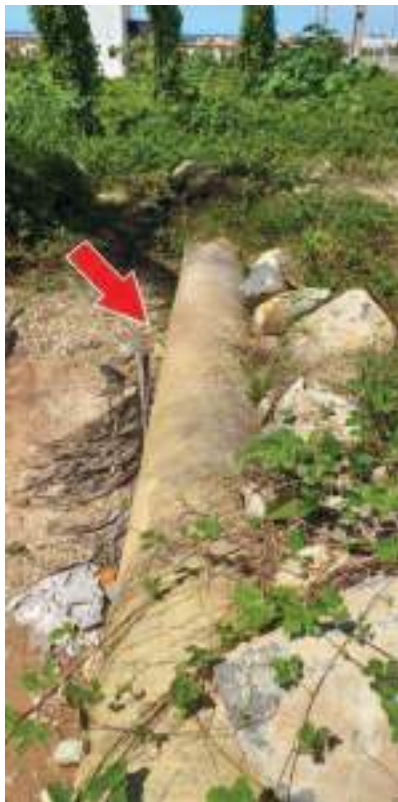
Foto : 113

Tubos de PRFV retirados durante as obras da CE-025, expostos às intempéries.

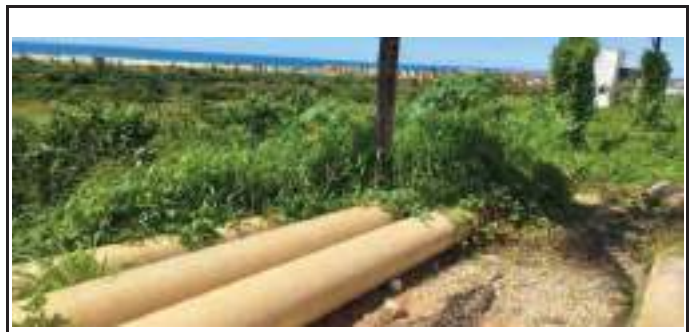
Foto : 114

Tubos de PRFV retirados durante as obras da CE-025, expostos às intempéries.

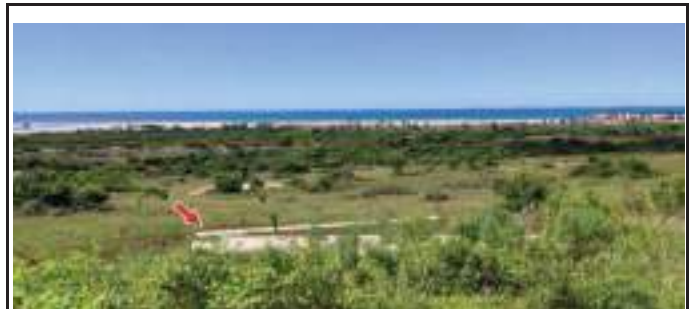
Foto : 115

Tubos de PRFV retirados durante as obras da CE-025, expostos às intempéries.

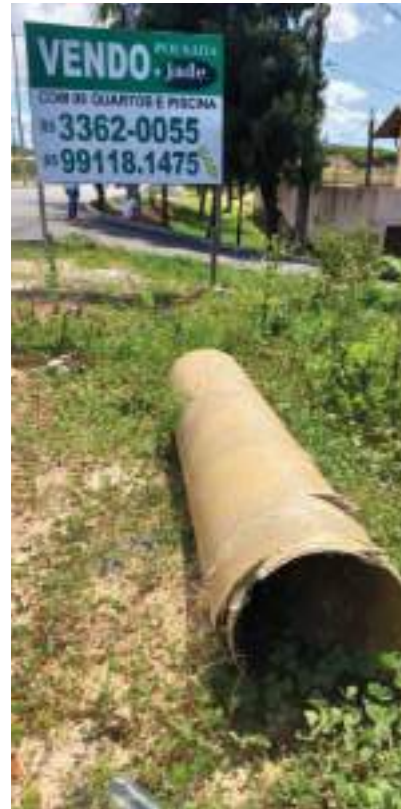
Foto : 117

Restos de tubos de PRFV retirados durante as obras da CE-025.

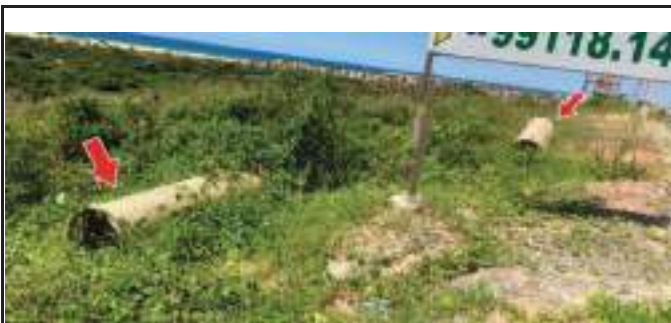
Foto : 118

Restos de tubos de PRFV retirados durante as obras da CE-025.

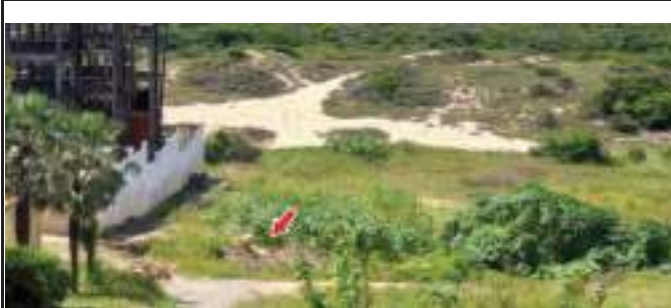
Foto : 119

Restos de tubos de PRFV retirados durante as obras da CE-025.

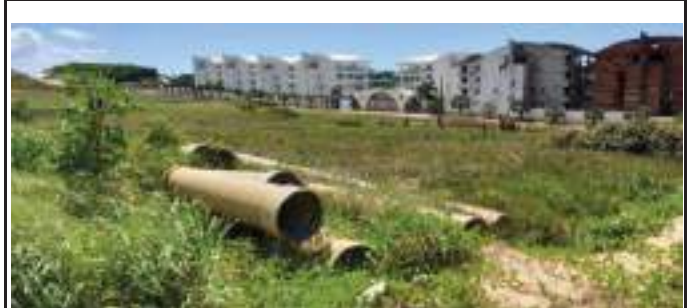
Foto : 120

Tubos de PRFV retirados durante as obras da CE-025, expostos às intempéries.

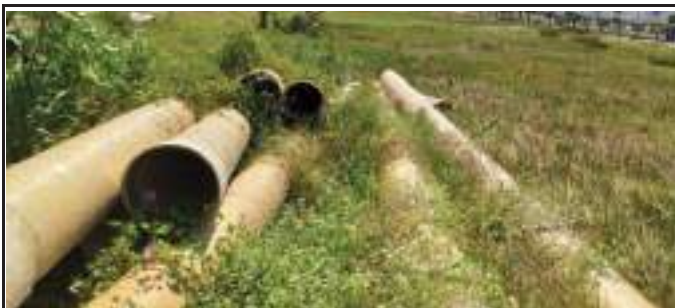
Foto : 121

Tubos de PRFV retirados durante as obras da CE-025, expostos às intempéries.

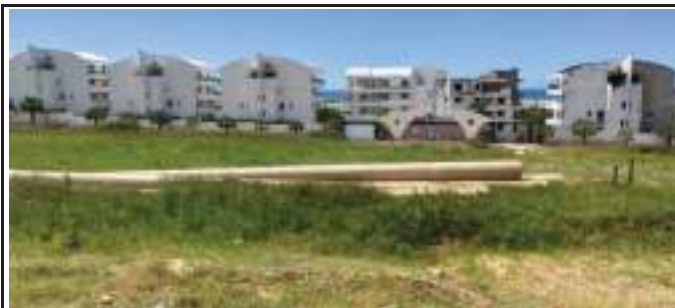
Foto : 122

Tubos de PRFV retirados durante as obras da CE-025, expostos às intempéries.

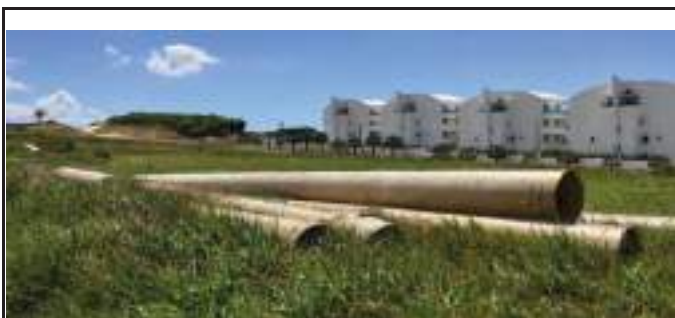
Foto : 123

Tubos de PRFV retirados durante as obras da CE-025, expostos às intempéries.

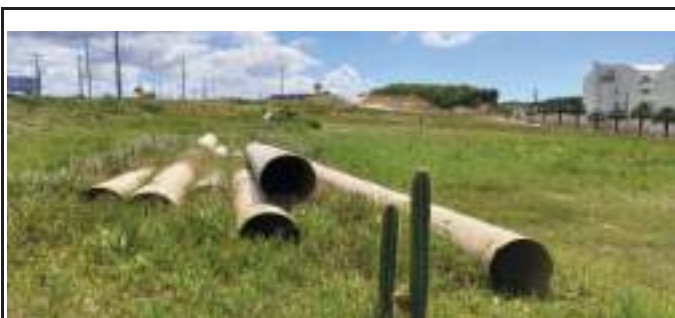
Foto : 124

Tubos de PRFV retirados durante as obras da CE-025, expostos às intempéries.

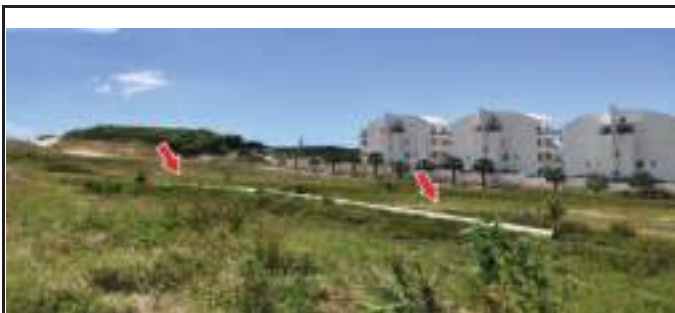
Foto : 125

Tubos de PRFV retirados durante as obras da CE-025, expostos às intempéries.

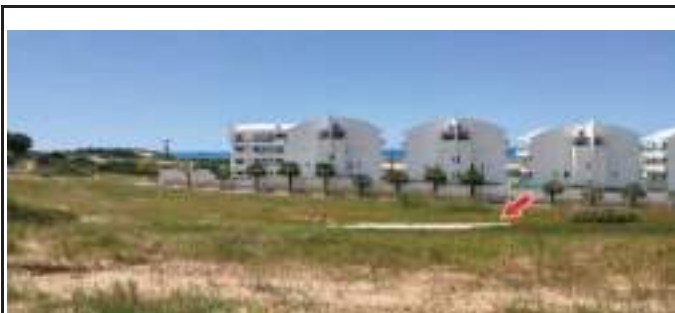
Foto : 126

Tubos de PRFV retirados durante as obras da CE-025, expostos às intempéries.

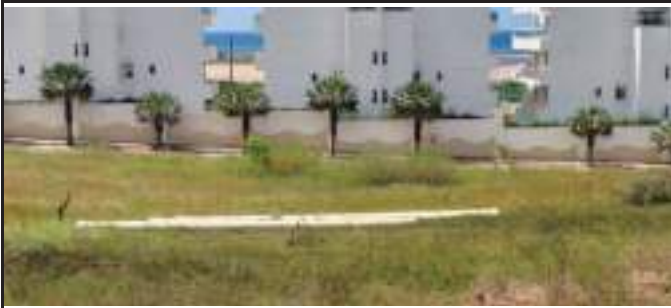
Foto : 127

Tubos de PRFV retirados durante as obras da CE-025, expostos às intempéries.

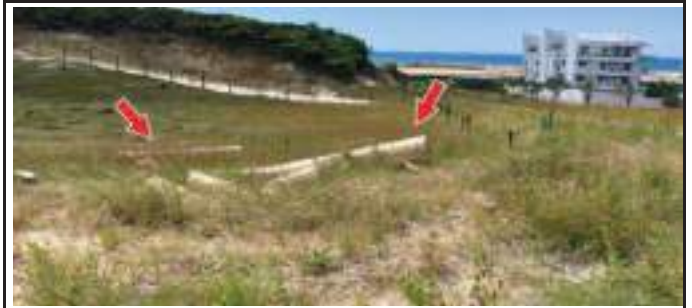
Foto : 128

Tubos de PRFV retirados durante as obras da CE-025, expostos às intempéries.

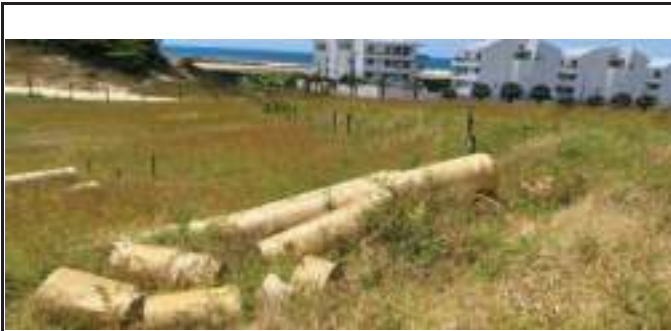
Foto : 129

Restos de tubos de PRFV retirados durante as obras da CE-025.

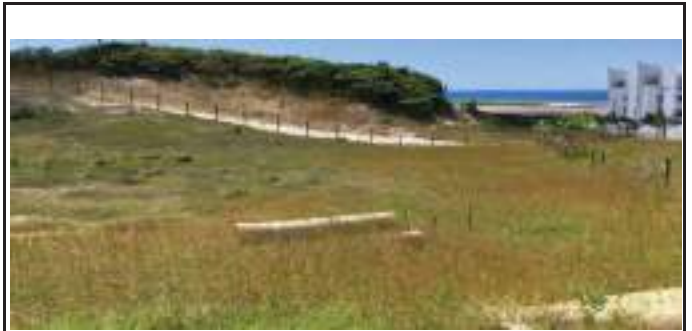
Foto : 130

Restos de tubos de PRFV retirados durante as obras da CE-025.

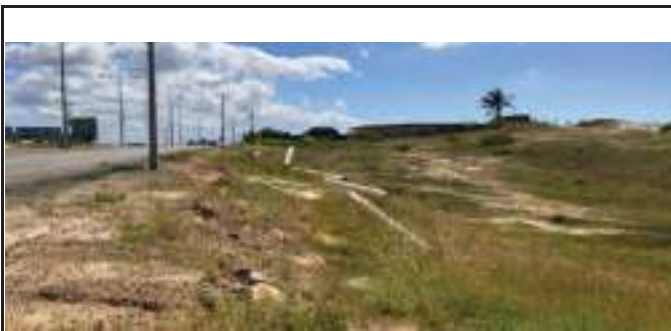
Foto : 131

Tubos de PRFV retirados durante as obras da CE-025, expostos às intempéries.

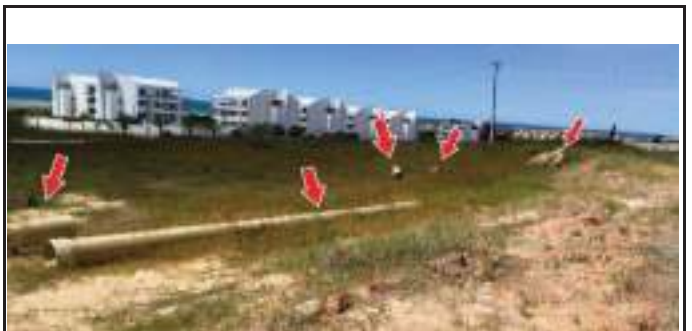
Foto : 132

Tubos de PRFV retirados durante as obras da CE-025, expostos às intempéries.

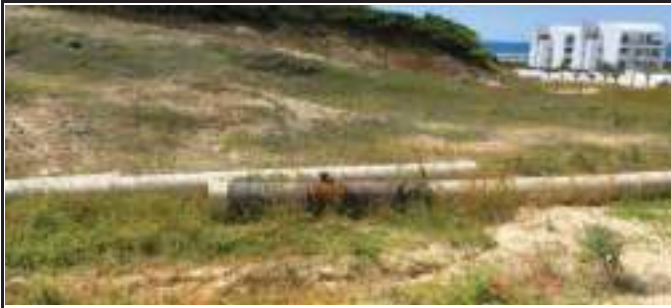
Foto : 133

Tubos de PRFV retirados durante as obras da CE-025, expostos às intempéries. Tê da ventosa com tocos de FoFo espalhados na margem da CE-025

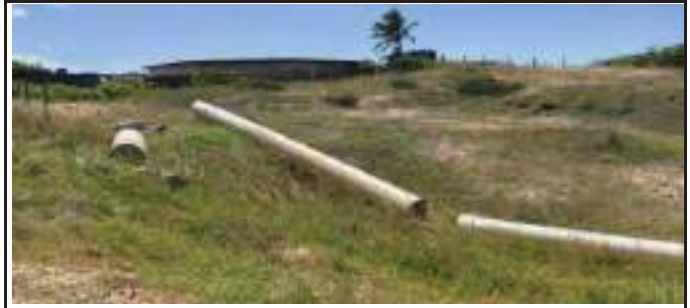
Foto : 134

Tubos de PRFV retirados durante as obras da CE-025, expostos às intempéries.

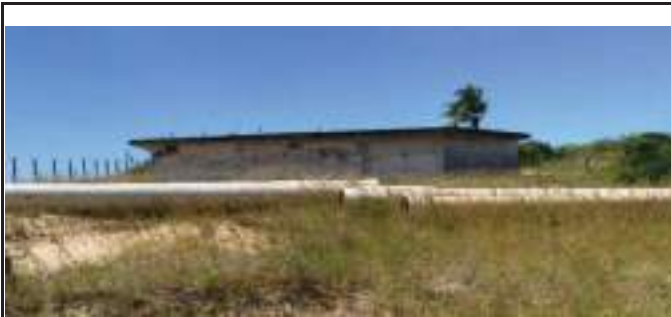
Foto : 135

Tubos de PRFV retirados durante as obras da CE-025, expostos às intempéries.

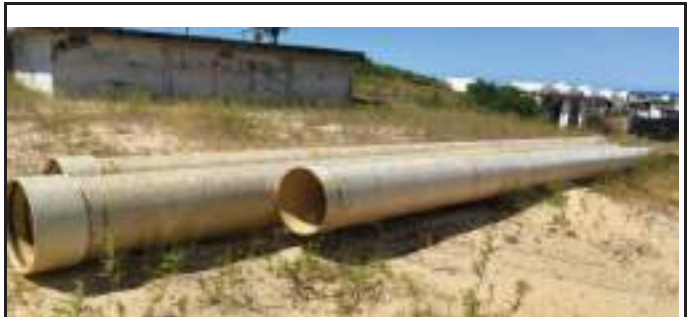
Foto : 136

Tubos de PRFV retirados durante as obras da CE-025, expostos às intempéries.

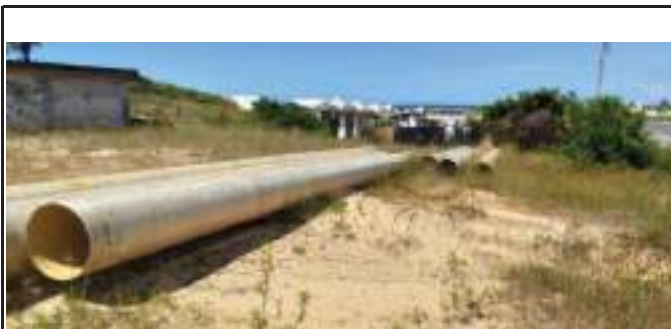
Foto : 137

Tubos de PRFV retirados durante as obras da CE-025, expostos às intempéries.

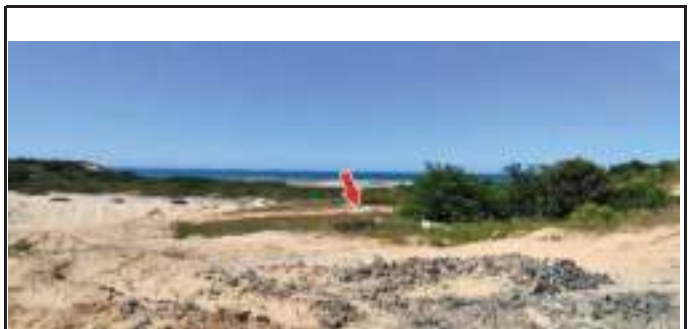
Foto : 138

Tubos de PRFV retirados durante as obras da CE-025, expostos às intempéries. Tê da ventosa com tocos de FoFo espalhados na margem da CE-025

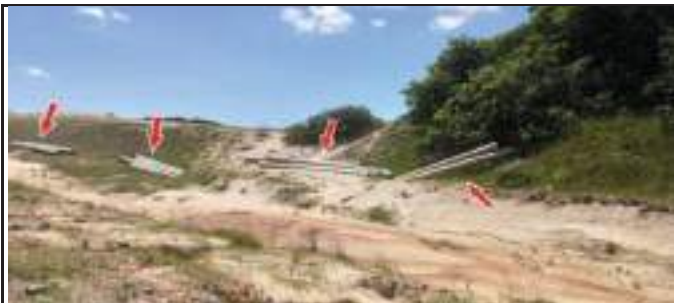
Foto : 139

Tubos de PRFV retirados durante as obras da CE-025, expostos às intempéries.

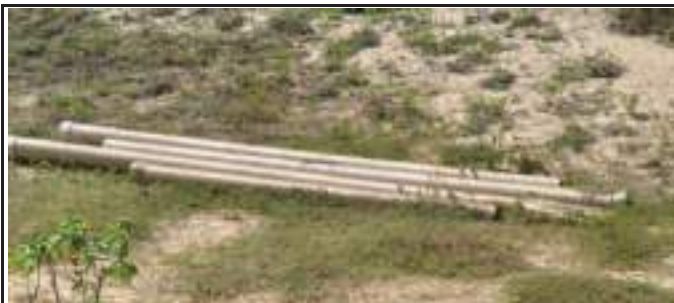
Foto : 140

Tubos de PRFV retirados durante as obras da CE-025, expostos às intempéries.

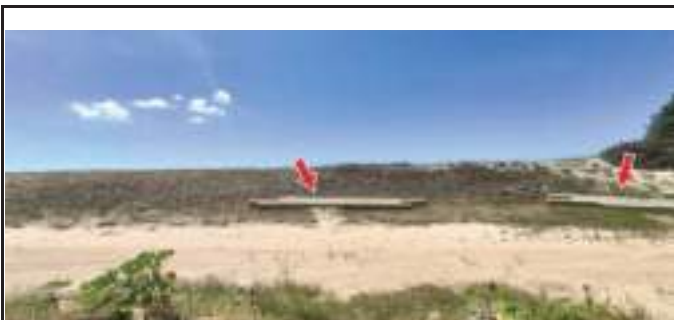
Foto : 141

Tubos de PRFV retirados durante as obras da CE-025, expostos às intempéries.

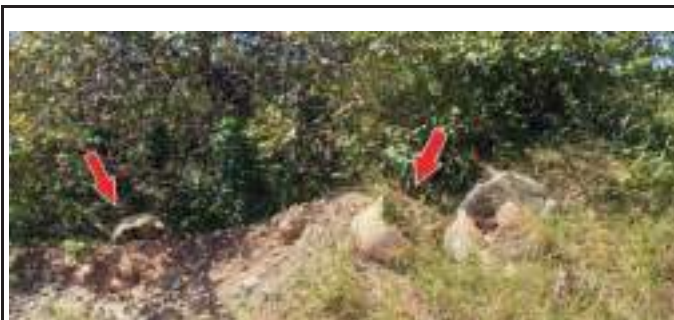
Foto : 142

Restos de tubos de PRFV retirados durante as obras da CE-025.

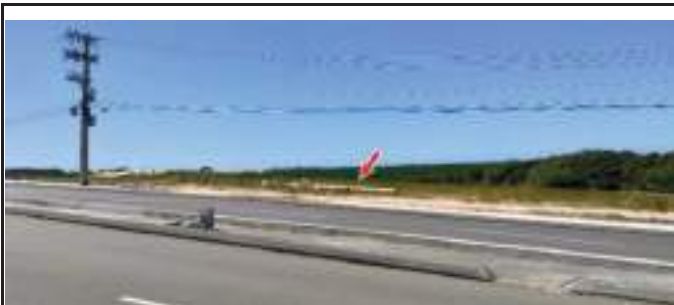
Foto : 143

Resto de material retirados durante o reparo da tubulação da adutora avariada, durante as obras de duplicação da CE-025

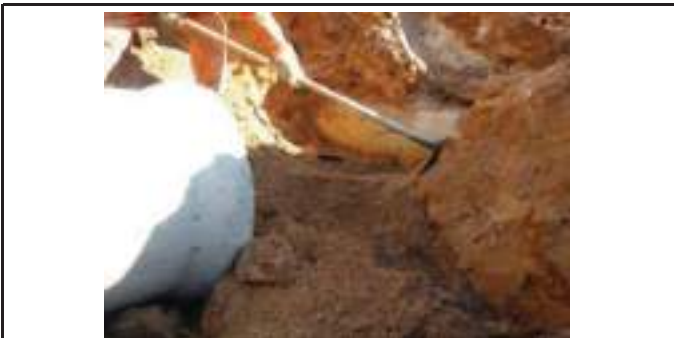
Foto : 144

Escavação para a execução da caixa da boca de lobo. Foto retirada durante a execução das obras da CE-025, pela equipe de fiscalização da Cagece

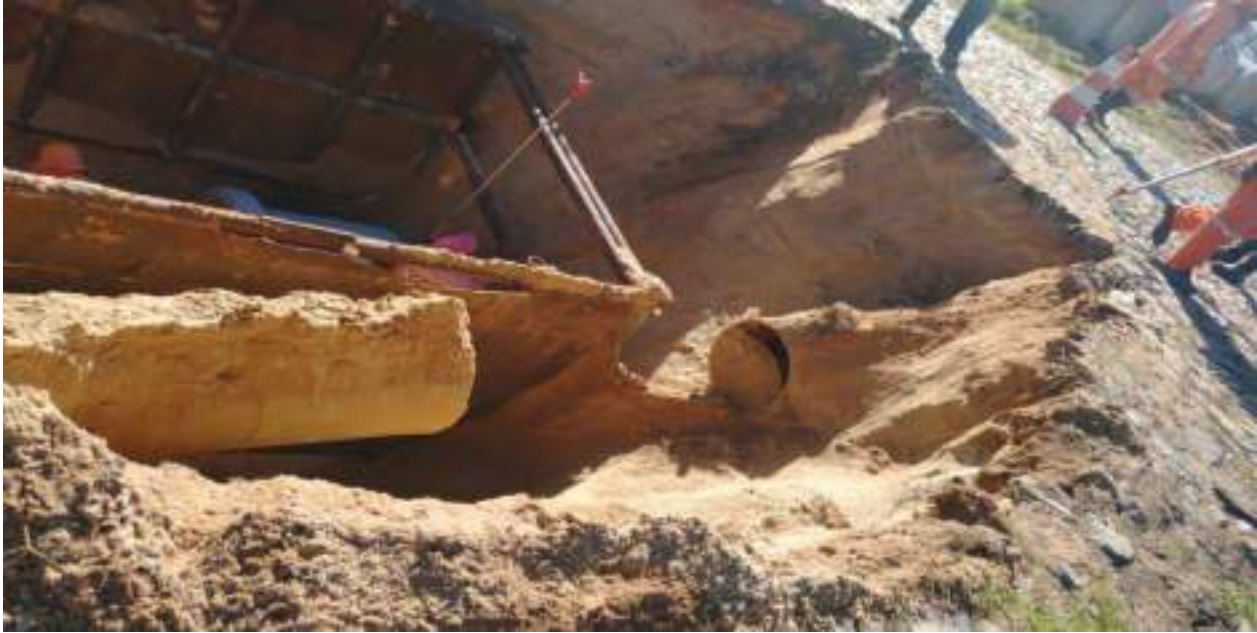
Foto : 145

Escavação para a execução da caixa da boca de lobo. Tubulação da adutora seccionada. Foto retirada durante a execução das obras da CE-025, pela equipe de fiscalização da Cagece
